# “7·23”甬温线特别重大铁路交通事故调查报告

国务院“7·23”甬温线特别重大铁路交通事故调查组

二〇一一年十二月二十五日

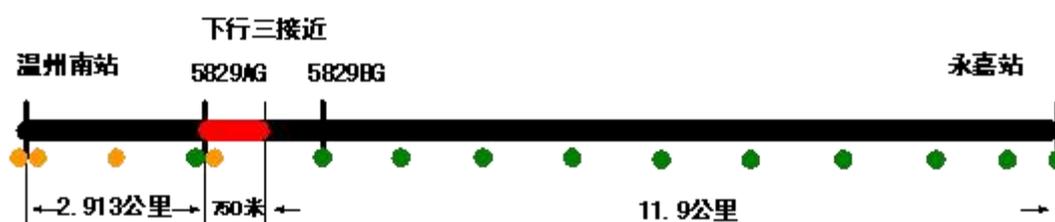
永嘉站至温州南站共15.563公里，其中永嘉站至5829AG长11.9公里，5829AG长750米，5829AG至温州南站长2.913公里。

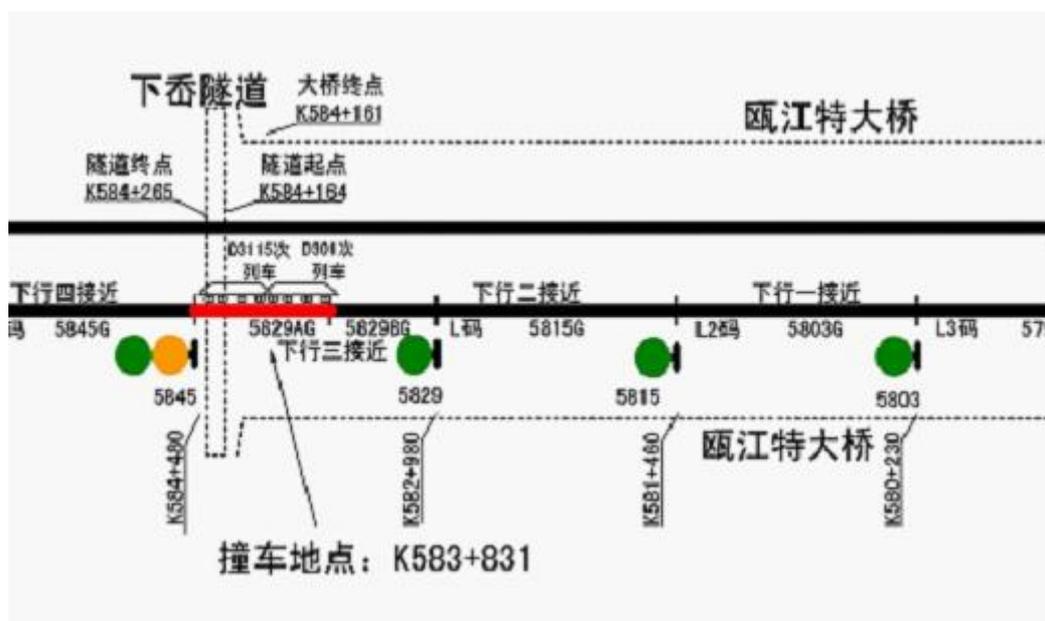
事故造成 D3115 次列车第 15、16 位车辆脱轨，D301 次列车第 1 至 5 位车辆脱轨（其中第 2、3 位车辆坠落瓯江特大桥下，第 4 位车辆悬空，第 1 位车辆除走行部之外车头及车体散落桥下；第 1 位车辆走行部压在 D3115 次列车第 16 位车辆前半部，第 5 位车辆部分压在 D3115 次列车第 16 位车辆后半部），动车组车辆报废 7 辆、大破 2

辆、中破 5 辆、轻微小破 15 辆，事故路段接触网塌网损坏、中断上下行线行车 32 小时 35 分，造成 40 人死亡、172 人受伤。
