江津“3·17”“利航 777”轮沉没事故调查报告

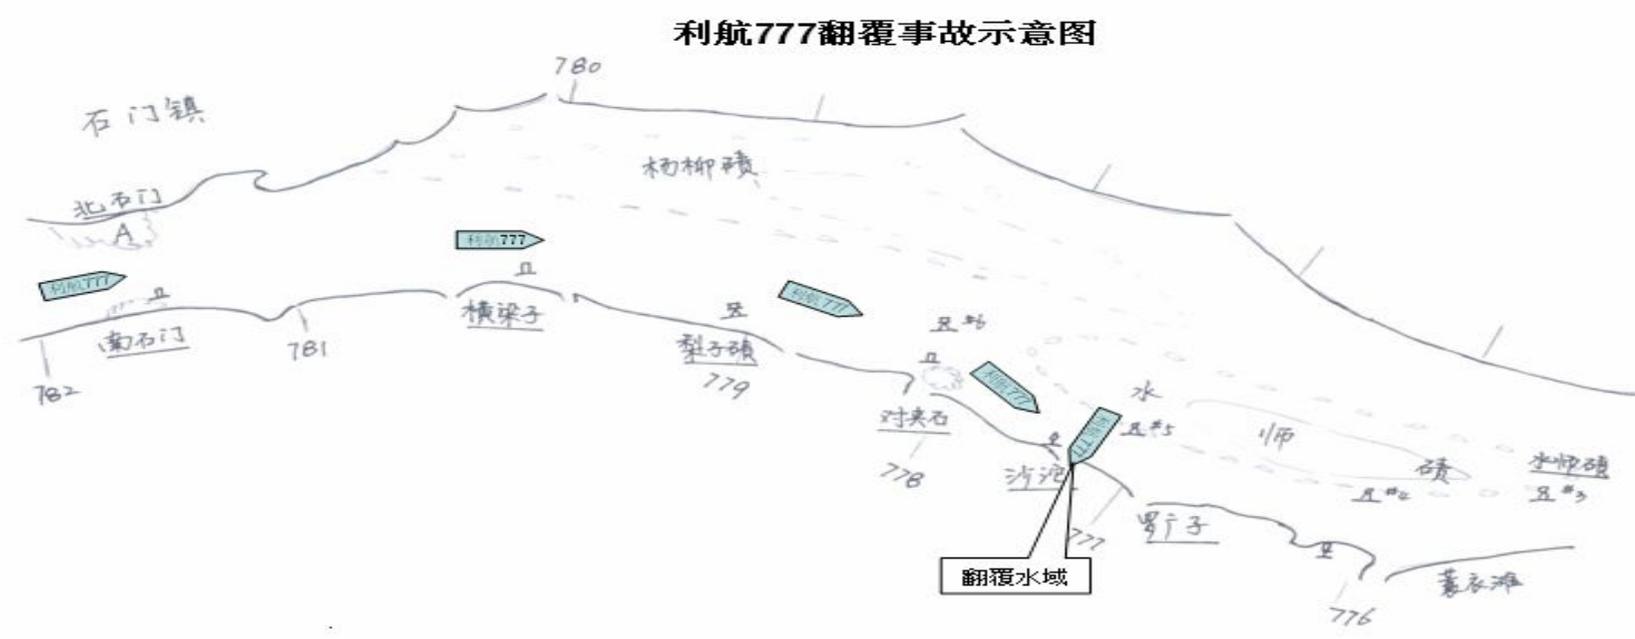
附件：事故示意图

约 0609 时，该轮常车驶过沙沱横流浮标（长江上游航道里程约 777.5 千米）后，刘某某、冯某某见前方有浓雾，看不见任何航标，该轮随即减车至双慢车，操左舵 20 度，紧接着双停车、双满倒车，船身开始横向（头南尾北），随即向左舷倾斜。约 0610 时，该轮在沙沱（长江上游航道里程 777.3 千米，河心偏右岸一侧）水域向左舷一侧翻覆，6 名船员全部落水，其中 2 人获救，3 人死亡，1 人失踪。

1、**遇雾应急操作不当。**“利航 777”轮装砂完毕后随即开航下驶，在航行中未及时收集拟经航段气象等安全信息，盲目航行。在航行至沙沱水域遇浓雾后，值班驾驶员在应急处置中使用车、舵不当，致使船舶在航道内横向，在夹堰、泡水等复杂水流的作用下，该轮发生横倾并迅速翻覆。
