## 江津“7·10”“渝宾6”轮沉没事故调查报告

2014年7月10日约0240时，重庆市XX运输有限公司所属“渝宾6”轮，在长江干线重庆江津燕坝水域（长江上游航道里程约760千米，右岸）砂石场系船墩装载后停泊期间发生沉没，船上7人全部落水，救起2人，4人死亡，1人失踪。

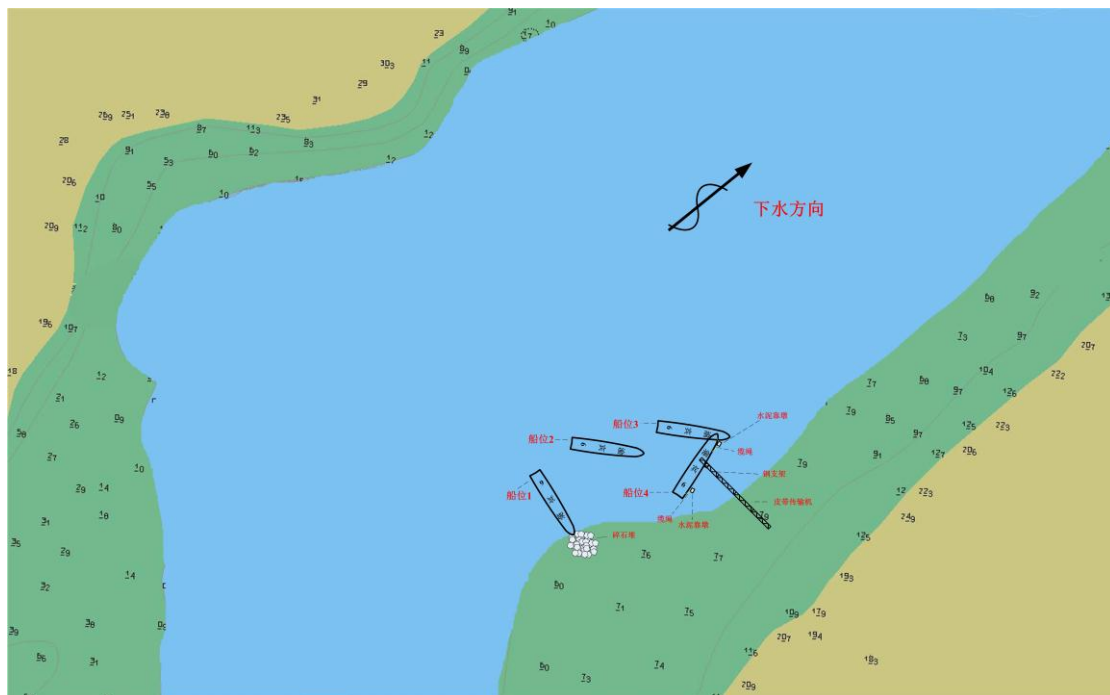
事故示意图 1

约1700时，该轮以船艏朝向下流（泊位位于沱湾内，有回流）、船身与系船墩连线成较大夹角（约 $80^{\circ}$ ）接近下游侧系船墩。靠泊过程中，船艏右舷船体外板触碰下游侧系船墩顶部，并发出撞击声，船艏船员未站稳并后退，在该轮右舷距主甲板2.1米、距船艏13.9米的船体外板处形成一椭圆形破口（经勘查，破口长约12厘米，高约4厘米）。随后该轮在船艏向下流侧的系船墩上出了一根倒缆、一根首缆和上游侧的系船墩上出了一根尾缆。靠泊后，船长与水手何某某持手电筒进入货舱前第一空舱检查，未发现异常。两人出舱后，船长用竹竿绑了一面镜子伸出舷外进行检查，也未发现异常。

“渝宾6”轮在空载靠泊时船艏右侧触碰系船墩致船体外板破损，装载后破口没入水中，破口所在的右防撞边舱及相互连通的空舱相继进水，导致船体下沉、右倾，船舶稳性、抗沉性恶化，最终使得船舶的横倾力矩超过船舶复原力矩，是造成该轮翻覆的直接原因。

经调查发现，该船第一空舱右舷船体外板距货舱前壁约5.80米处有一长约120mm、宽约40mm的椭圆形破损口，破损部位距基线高度约2.45米，位于满载吃水3.89米以下约1.44米。当船舶装载过程中船艏吃水达到并超过2.45米时，该破损部位就会被没入水中。

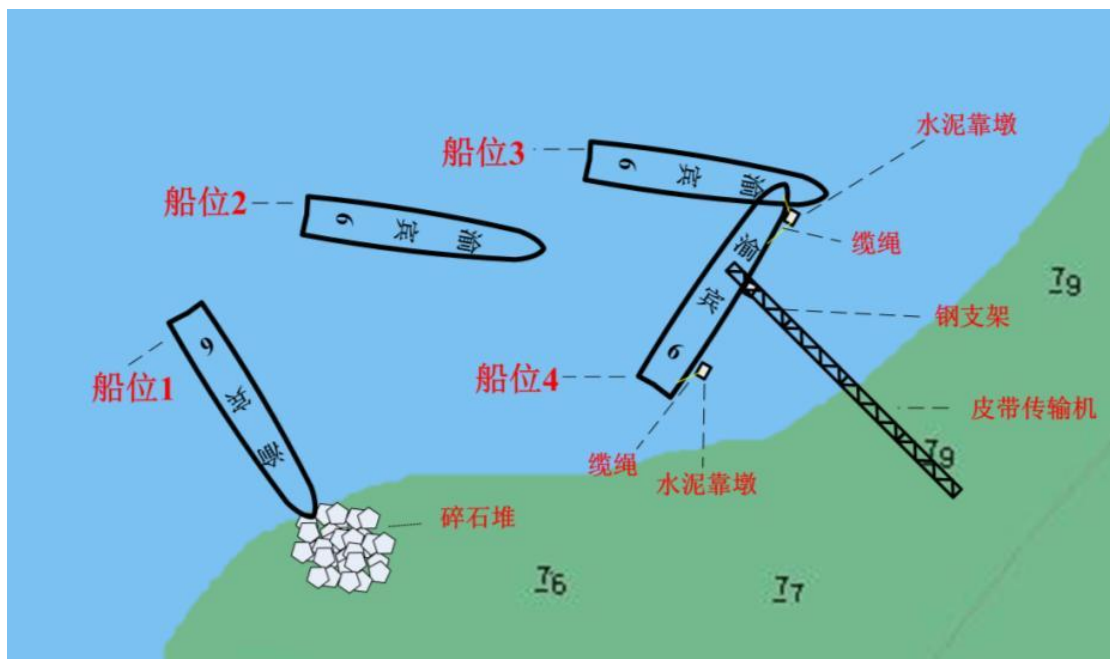
事故示意图 2

经勘查发现，“渝宾 6”轮货舱前第一空舱右侧防撞边舱的 2 处水密纵舱壁人孔盖未关闭，且该舱后横舱壁与载货甲板连接处有两处长约 200mm、100mm 的明显缝隙。装货到一定量后，第一空舱右舷船体外板破口没入水中，江水从破口先后进入货舱

前第一空舱的右防撞边舱、右空舱、中空舱、左空舱和货舱前第二空舱，破坏了船舶抗沉性；空舱大量进水，使得船艏逐渐下沉、船舶明显右倾，并致货舱进水，最终导致稳性丧失船舶翻覆。
