# 温岭“9·25”“兴航227”船与“浙玉渔冷10108” 船碰撞事故调查报告

台州温岭海事处

2014年11月15日

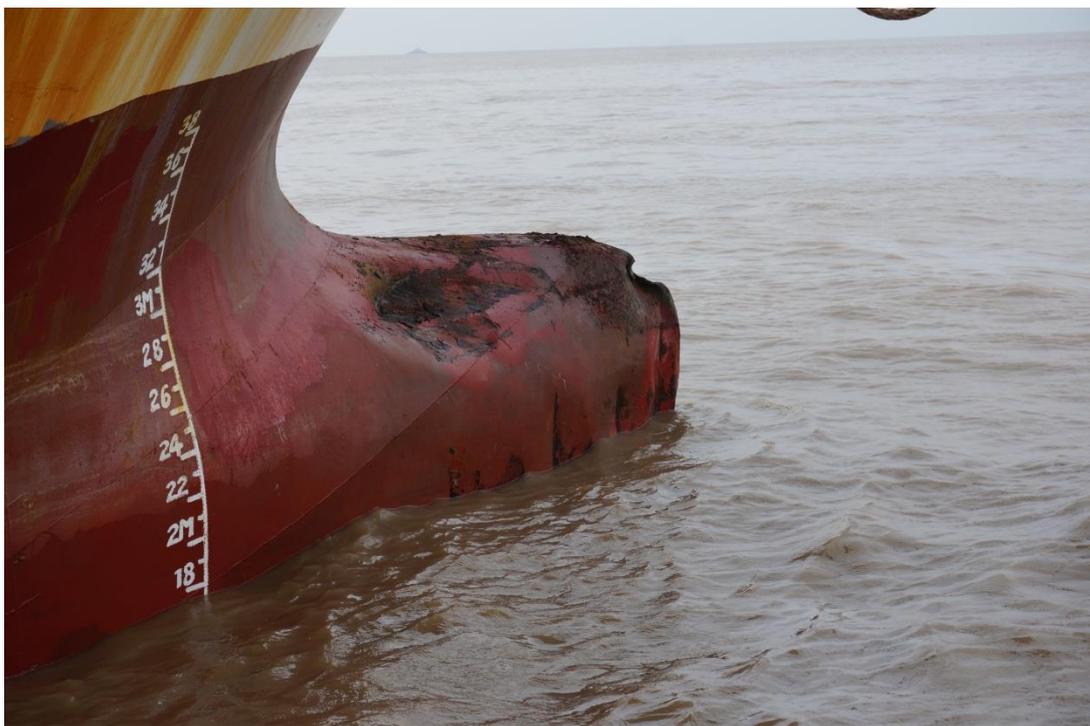
1. 据事故发生后对“浙玉渔冷10108”船现场勘查的情况来看，该船球鼻首受损。

本次事故造成“兴航227”船沉没；“浙玉渔冷10108”船球鼻首轻

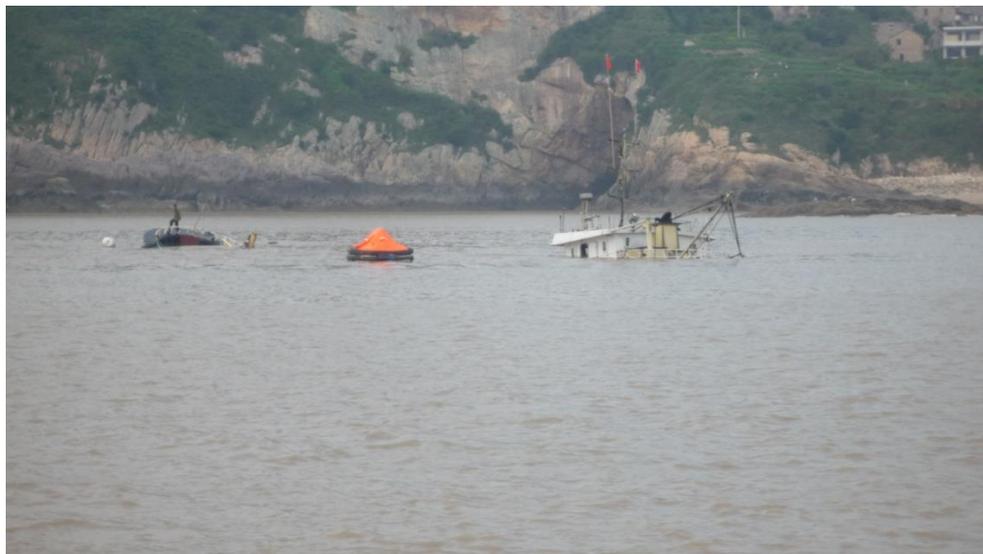
根据上海申南打捞疏浚有限公司提供的探摸报告：1、“兴航227”沉船首朝北，尾朝南，船首上翘；2、船体正座海底，稍有纵倾高潮位时沉船没于水面下方，低潮位时，沉船雷达天线露出水面约2米。沉船舱内满载槽钢，部分舱口盖已掉入货舱内；3、“兴航227”船碰撞后破损位于左舷大约离船首10米，正好在前货舱口系缆桩位置，从主甲板往下延伸到船底，长约3.2米，宽0.8-2.6米。

2. “兴航227”沉船的现场照片，如图：

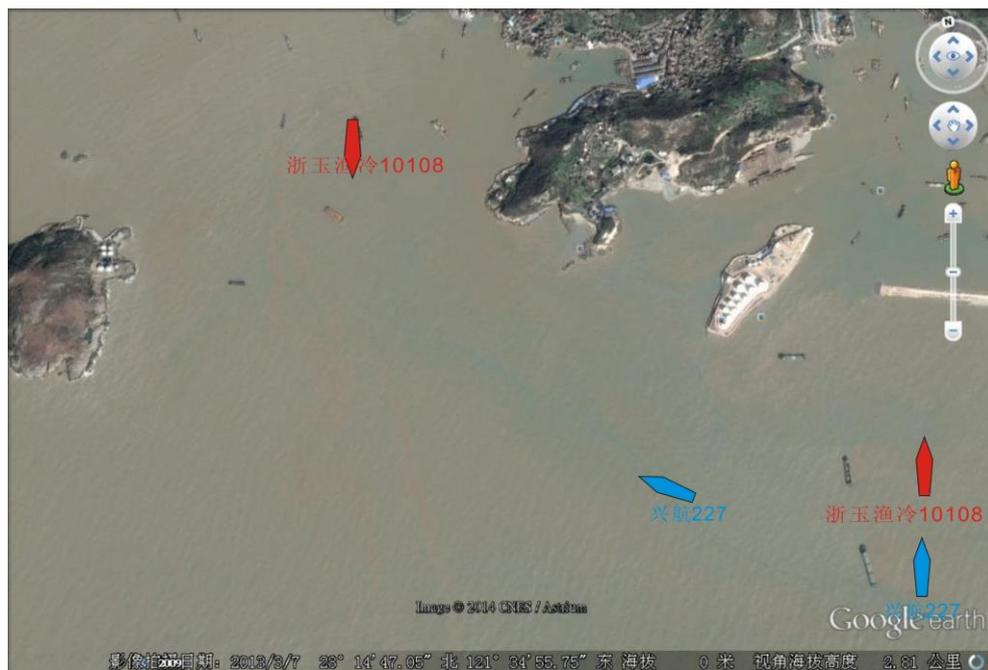
事发水域为进出石塘渔港、箬山港湾及石塘港与箬山港湾之间的船舶航行必经之路，船舶来往密集，同时有大量渔业辅助小船送货接人，航行秩序也比较混乱。航经该水域的船舶要保持正规了望，谨慎驾驶。如下图：

图中，左侧为大落星岛，右上角为箬山，右侧光秃的为棺材屿岛，岛上为浙江物产油库码头和制冰厂，其东北水或为石塘渔港，西北为箬山渔港，两处水域有大量渔船锚泊或装卸鱼货，同时石塘港有500总吨以下货船锚泊，箬山港湾也有3000吨以下货船锚泊。

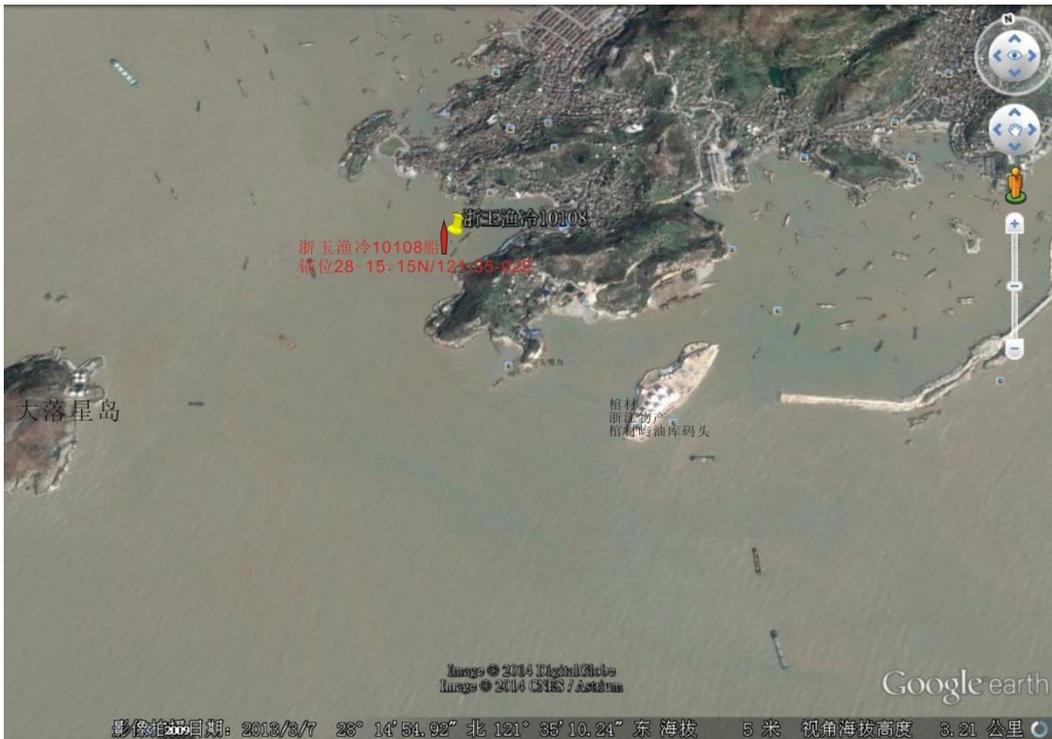
2. “兴航227”船驶近棺材屿东南附近时，“浙玉渔冷10108”船刚好在棺材屿岛北偏西，两船处在互见中。

3. 根据双方的驾驶人员回忆，两船在0938时，双方已第一次看见对方船，两船相距约1海里。在0941时，“浙玉渔冷10108”船航向约180度，“兴航227”船航向约300度，形成交叉态势。

4、两船在互见后，根据VTS显示，双方均按自己的计划航线航行，“浙岭渔10108”船慢慢左转；“兴航227”船也慢慢右转，这样使其交叉角变成越来越小，0943时许几乎是相向航行。

0944时许，两船相距非常近，“兴航227”已进入“浙玉渔冷10108”船的肉眼盲区了，此时，“浙玉渔冷10108”船驾驶员大幅度左转驶往目的地棺材屿码头，致使两船形成紧迫局面发生碰撞。

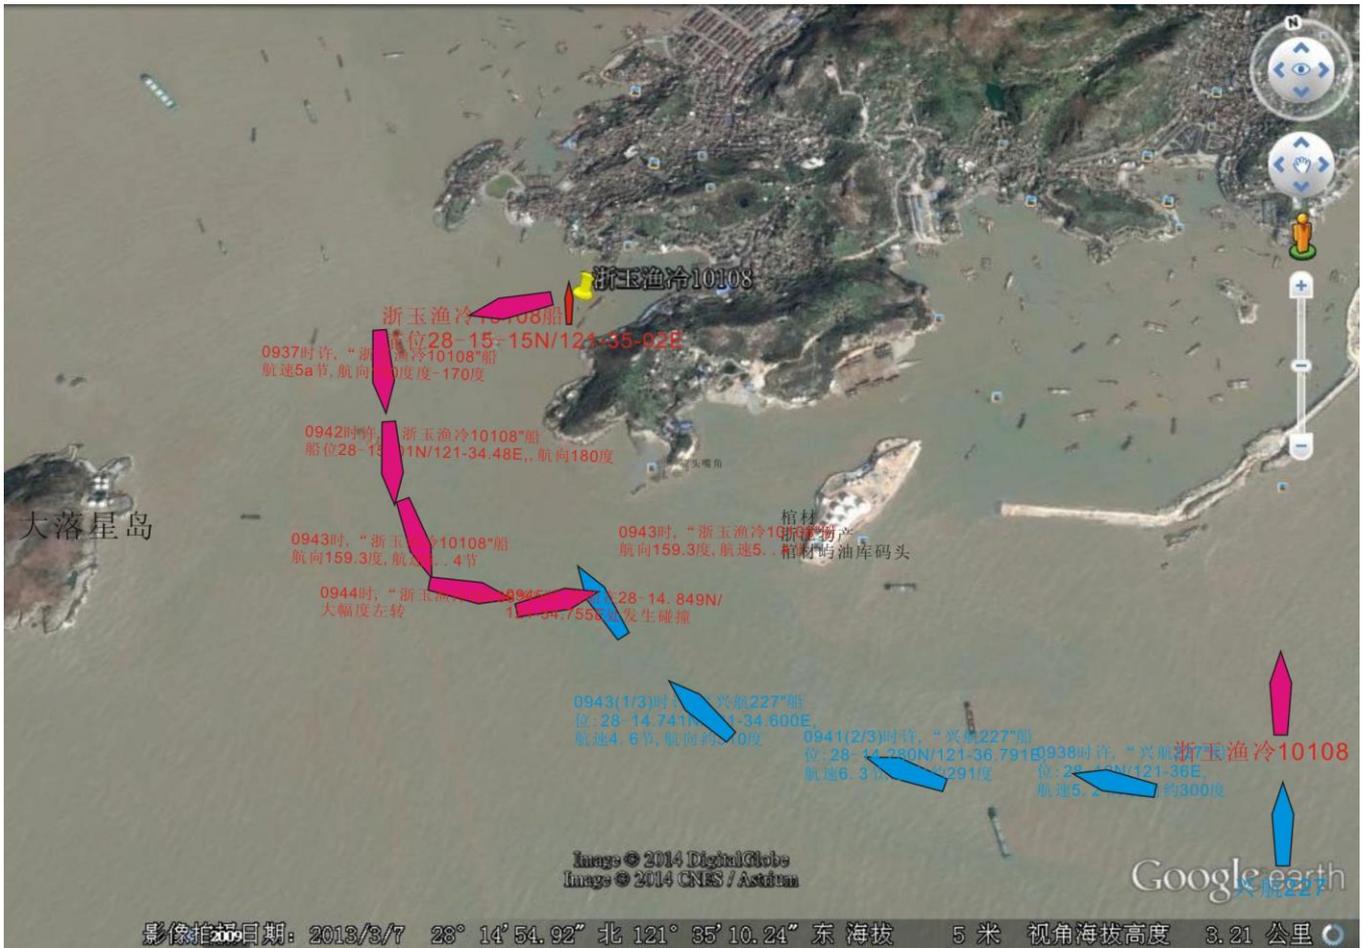
# “浙玉渔冷10108”船与“兴航227”船碰撞示意图

0945时许，在 $28^{\circ}14'.849\text{N}/121^{\circ}34'.755\text{E}$ 处，“浙玉渔冷10108”船的船首与“兴航227”船的货舱左舷（离船首约10米）发生碰撞，其夹角约80-90度。

0945时许，在 $28^{\circ}14'.696\text{N}/121^{\circ}34'.726\text{E}$ 处，“浙玉渔冷10108”船的船首与该船的货舱左舷（离船首约10米）发生碰撞，其夹角约80-90度。
