椒江“10·14”“浙椒江货6503”轮 触损椒江大桥事故调查报告

台州椒江海事处事故调查组

二〇一四年十二月二十五日

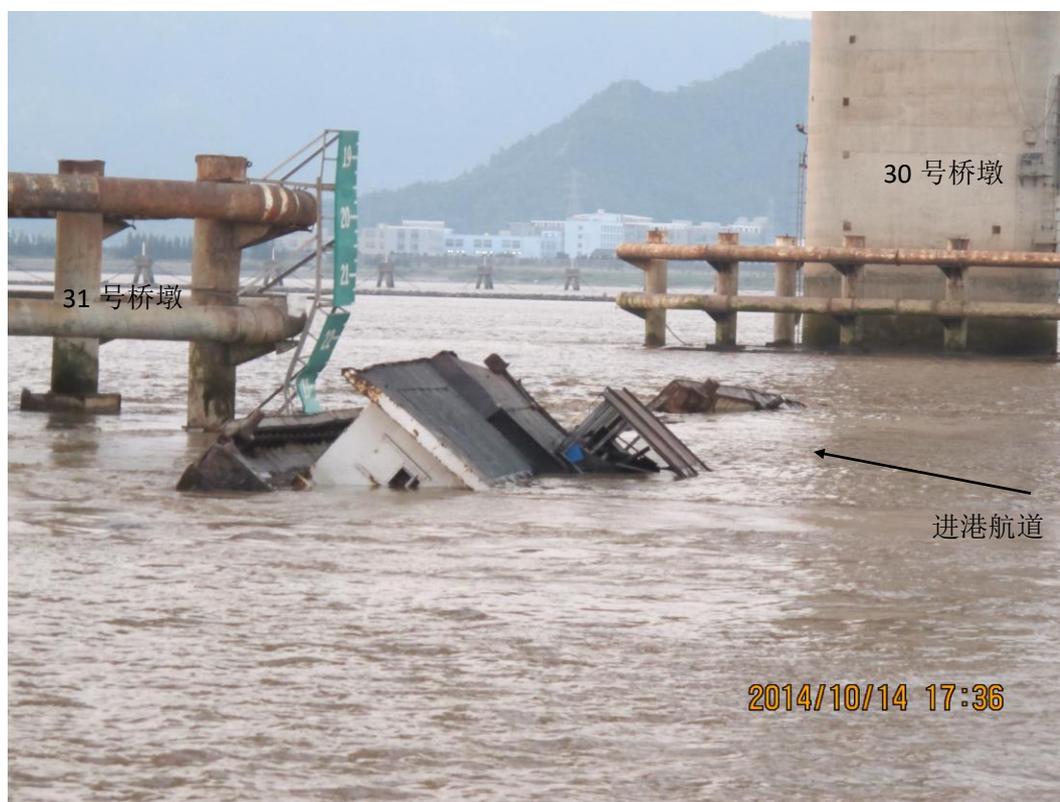
5) 沉没位置

本次事故造成“浙椒江货 6503”沉没，沉没位置位于椒

江大桥 31 号桥墩东侧水域，与桥墩成 90 度角右倾横卧在进出港航道之间。见下图。

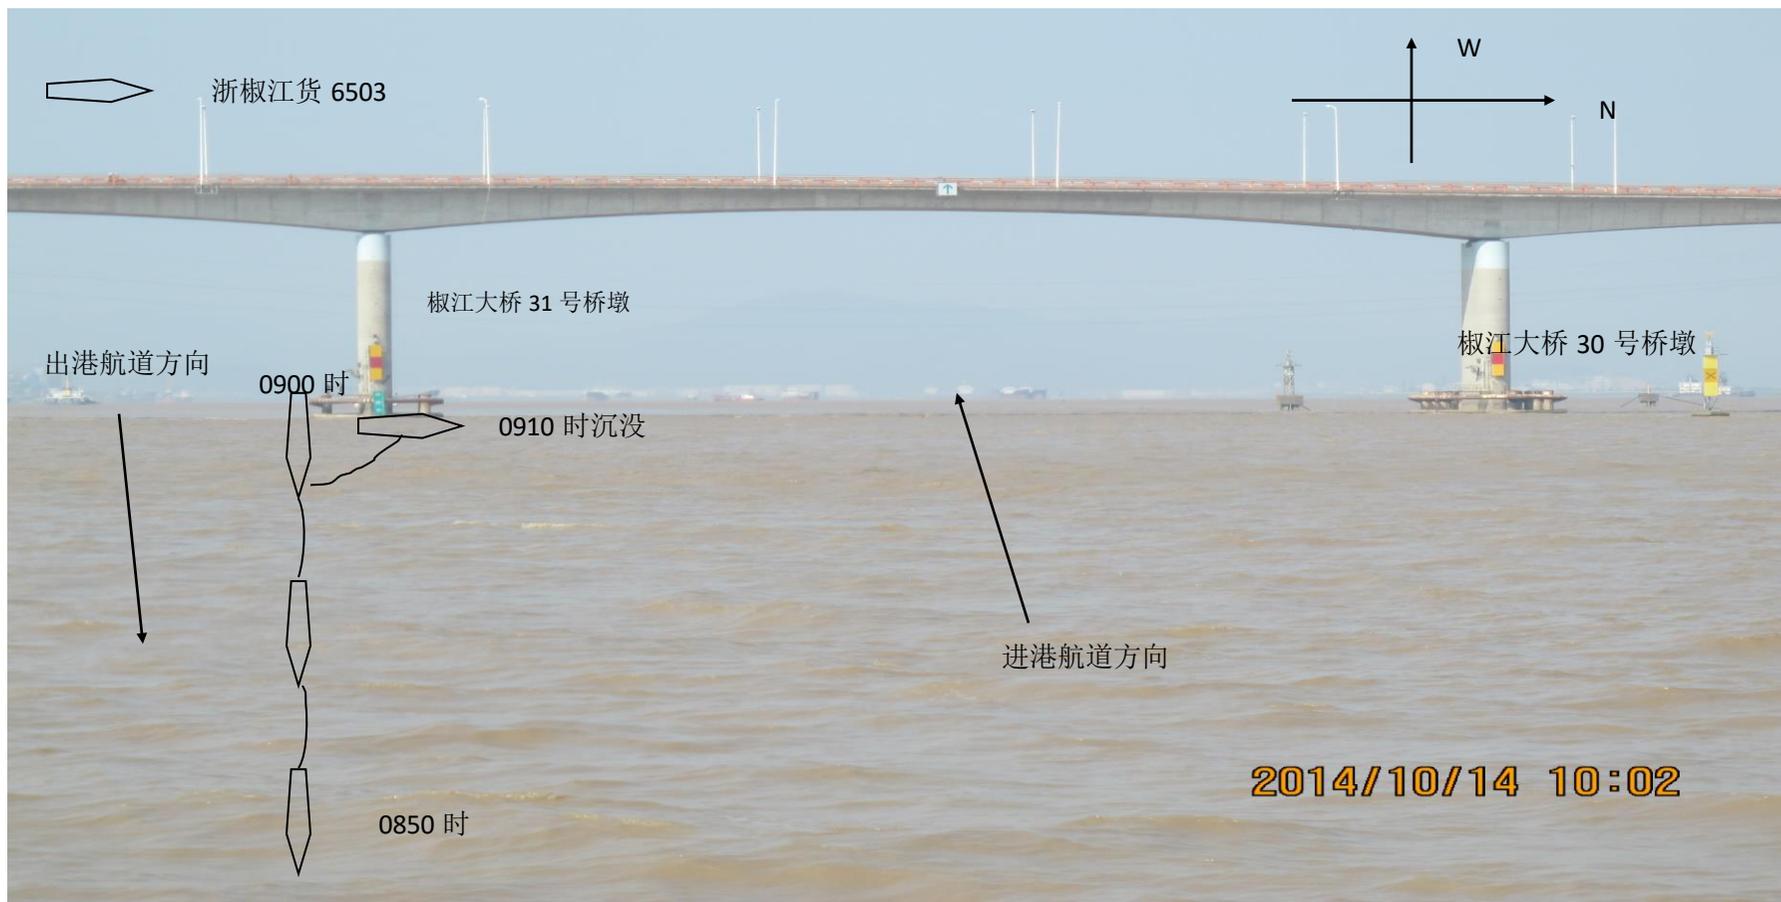
1、触碰事故示意图。

约 0900 时，“浙椒江货 6503” 随潮流至出港航道桥孔处（即 31 号桥墩南边位置），为避上游出港货船，该船稍微向左调整了一下船身，结果左舷驾驶台附近触碰椒江大桥 31 号桥墩防撞设施，在流的作用下，船首向左甩，船尾向右甩，被挤压在桥墩防撞设施上潮流把它右倾翻沉，沉没时间约为 0910 时。
