## 上海“10·29”“SILVER PHOENIX”轮与 “浙嵊渔05885”轮碰撞事故调查报告

2014年10月29日约2340时(本报告中所涉时间均为北京时间)，中国香港籍散货船“SILVER PHOENIX”轮从广州驶往烟台途中，在东海海域（概位：30°48'58.6"N、123°57'49.4"E）与中国浙江舟山籍渔船“浙嵊渔05885”轮发生碰撞。事故造成“浙嵊渔05885”轮沉没，船上13人失踪、2人获救，构成重大等级水上交通事故。

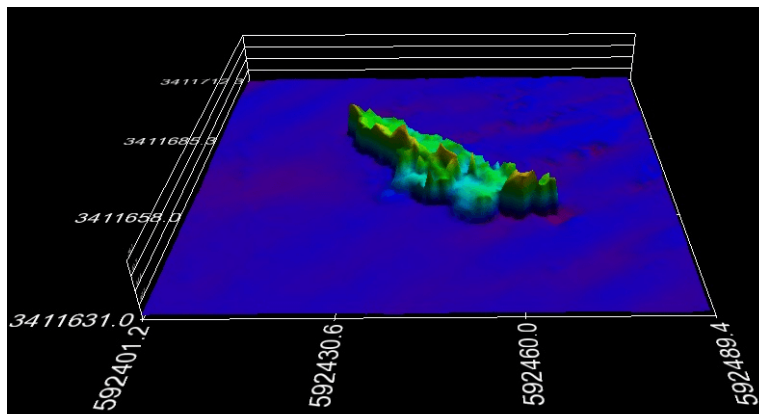
“海巡166”轮与军舰在事故现场附近扫测到的沉船位置基本一致，并确定为同一艘沉船。通过海图标绘，沉船位置位于“浙嵊渔05885”轮北斗终端最后发送的船位南侧约500米。沉船尺度与“浙嵊渔05885”轮尺度相符。

图4：沉船3D位置图

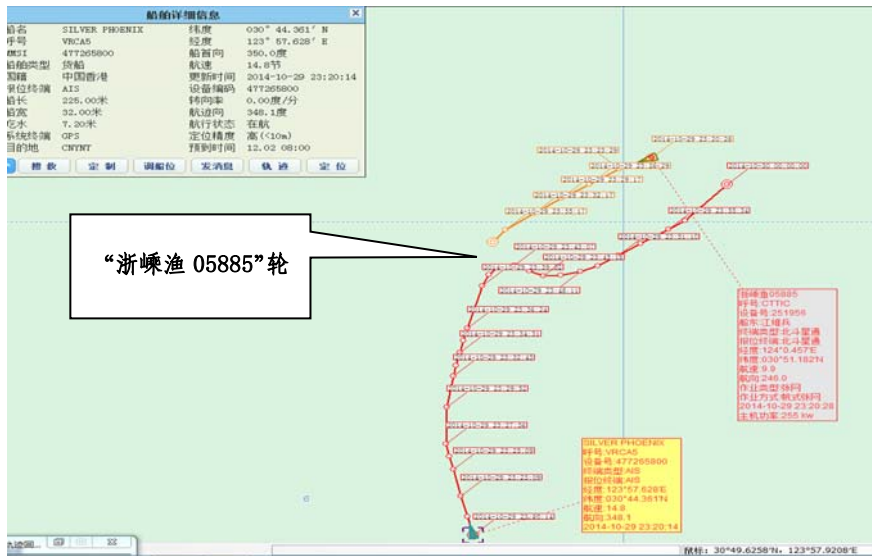
（1）“SILVER PHOENIX”轮AIS轨迹显示：2014年10月29日约2339时，该轮有大幅度向右转向行为。当时船位与“浙嵊渔

图5: “SILVER PHOENIX”轮AIS船位轨迹和渔船北斗船位轨迹

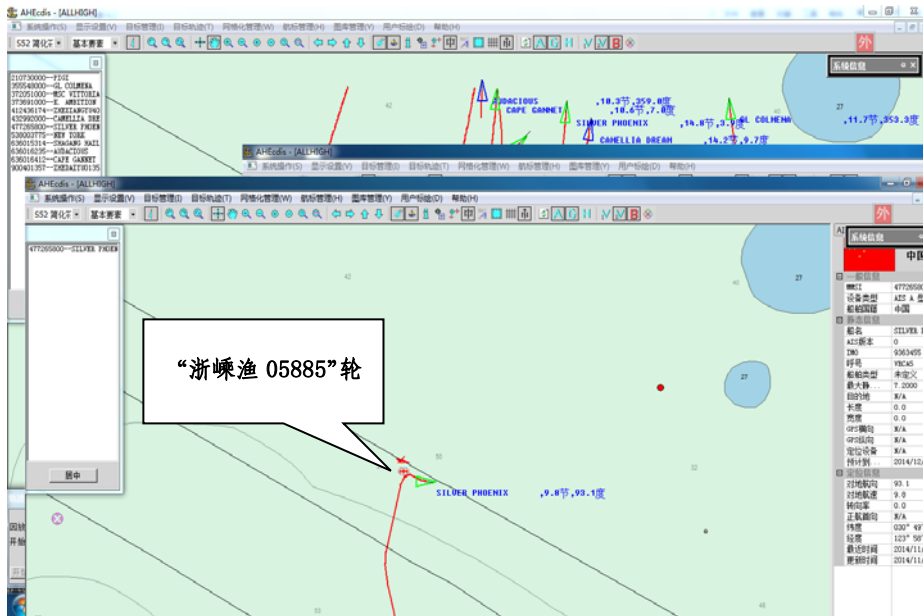
图6: “SILVER PHOENIX”轮AIS船位轨迹和渔船沉船位置

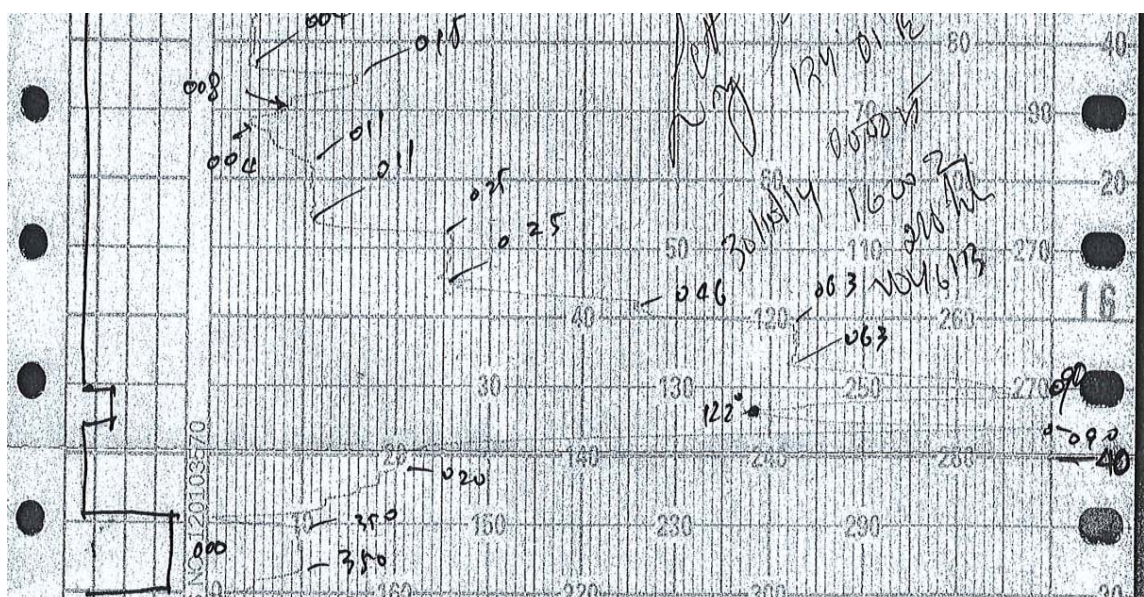
(3) “SILVER PHOENIX”轮航向记录: 29日2340时左右, 该轮开始大幅度向右转向, 船艏向由约020°调整至约122°。

图7: “SILVER PHOENIX”轮自动航向记录

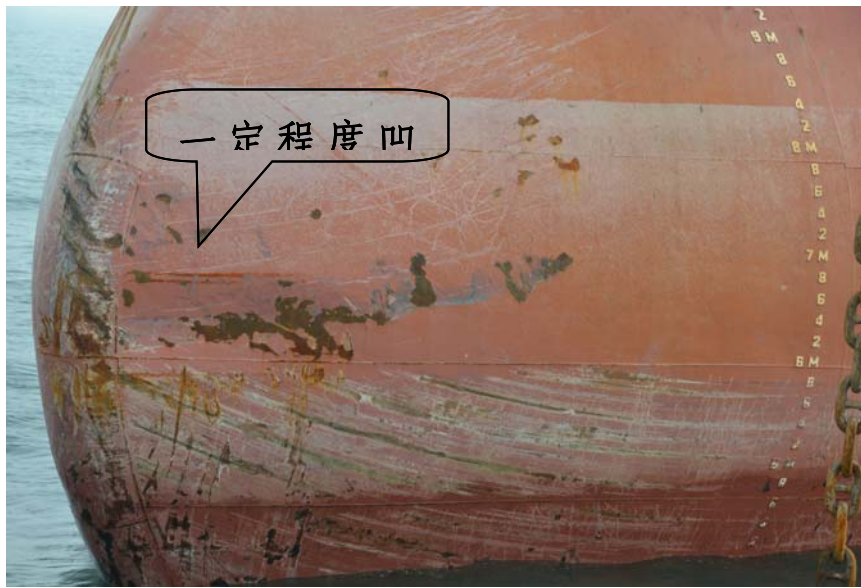
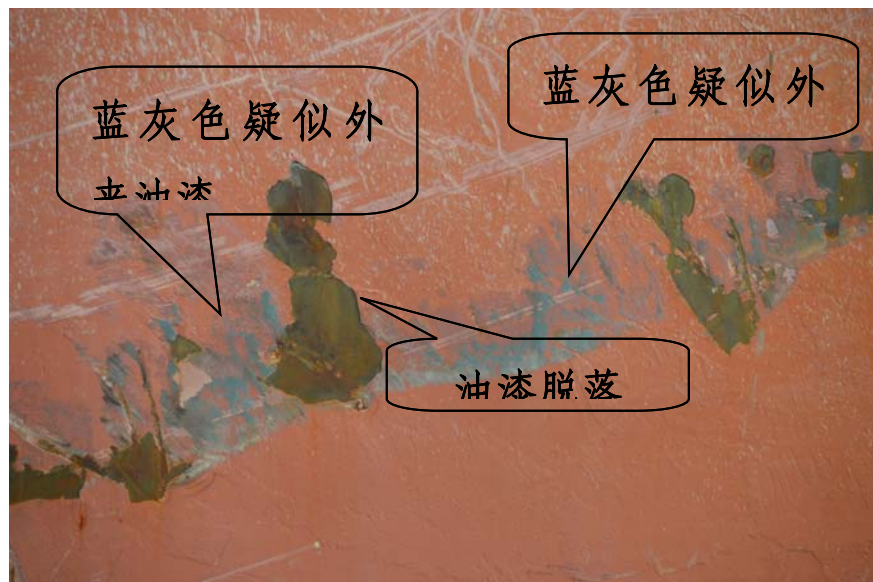
“SILVER PHOENIX”轮球鼻艏左侧6~7米水线处有一定程度的凹陷，凹陷处及凹陷后部船体部分油漆脱落并覆盖有蓝灰色疑似外来油漆；船体左舷从NO.257号肋位约5.4米水线处至NO.250号肋位的船底部有长约8米的擦痕，擦痕宽度约为2米，擦痕由前向后、由上向下（下滑角度约为45°）。

“SILVER PHOENIX”轮开航吃水情况：艏吃水5.2米，艙吃水7.3米，舳吃水6.2米；该轮空载压载航行，事故发生时船舶的吃水与开航时吃水基本一致。在事故当时船艏吃水情况下，凹陷与外来油漆痕迹在水面上约0.8~1.8米。

图9/10: “SILVER PHOENIX”轮球鼻艏左侧遗留凹陷和痕迹

(2) 事故发生时,“SILVER PHOENIX”轮船艏凹陷与外来油漆痕迹位置位于该轮船艏吃水线以上约0.8~1.8米范围内;“浙嵊渔05885”轮满载时的干舷高度为0.75米,事故发生时载有鱼货,其干舷高度大于0.75米。因此,“SILVER PHOENIX”轮碰撞痕迹和“浙嵊渔05885”轮破口高度、尺度相吻合。

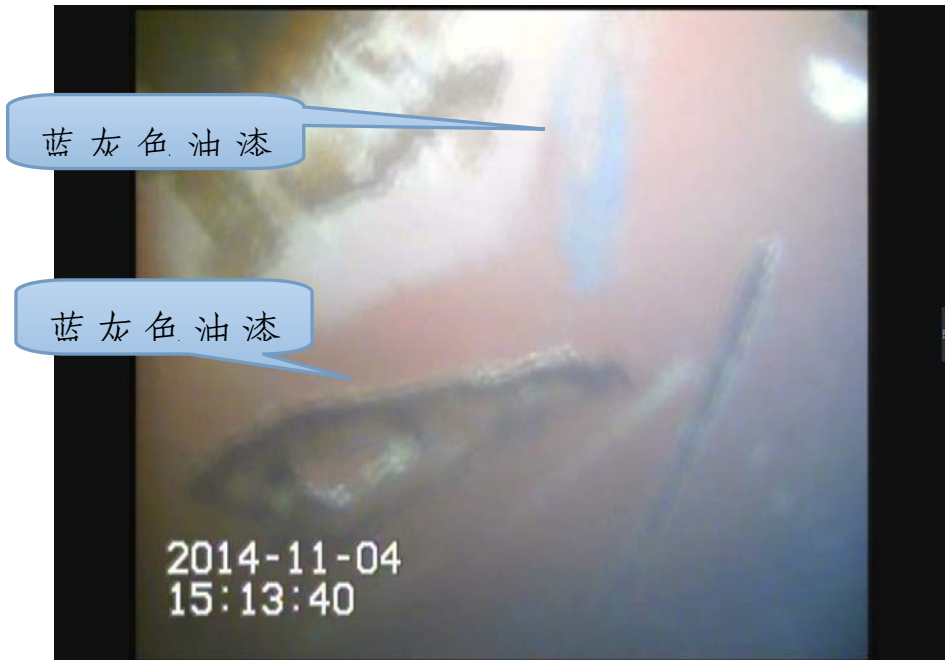
图11：“SILVER PHOENIX”轮球鼻艏左侧水下探摸视频截屏

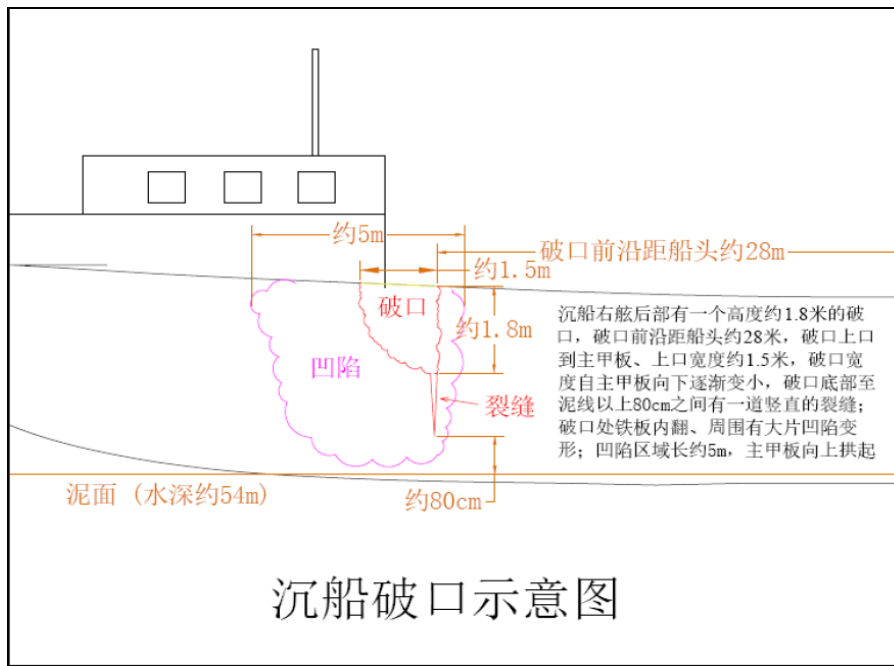
经上海打捞局潜水技术人员对“浙嵎渔05885”轮沉船探摸：  
沉船船名为“浙嵎渔05885”；沉船右舷后部有破口和凹陷。

图12: 现场探摸示意图

破口高度约1.8米，破口前沿距船艏约28米，破口上口至主甲板。破口上口宽度约1.5米，破口宽度自主甲板向下逐渐变小，破口底部至泥线以上80厘米之间有一道竖直的裂缝；破口处铁板内翻、周围有大片凹陷变形；破口、凹陷区域长约5m，主甲板向上拱起。

(1) “浙嵊渔05885”轮船体右舷中后部破损洞穿，破口处钢板内翻、主甲板向上拱，破口后部有较大面积的凹陷区域；“SILVER PHOENIX”轮船体球鼻艏左侧有凹陷、擦痕和疑似外来油漆。因此，“浙嵊渔05885”轮受到了来自外部的撞击，撞击方向来自右舷正横后，撞击夹角较小。

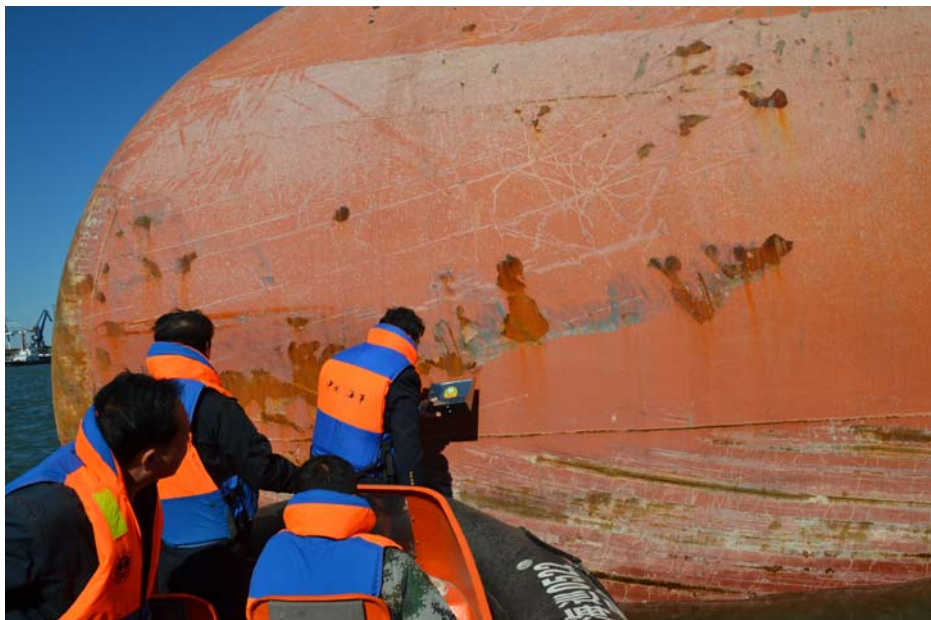
“SILVER PHOENIX”轮球鼻艏左侧本船油漆部位设置1个取样点,疑似外来油漆部位设置4个取样点,并在每个取样点取样2份,共10份样品;从“浙嵊渔05885”轮沉船右舷破口处割取的船体钢板上本船油漆部位设置1个取样点,疑似外来油漆部位设置2个取样点,并在每个取样点取样2份,共6份样品。

图 13: “SILVER PHOENIX”轮球鼻艏左侧油漆取样

鉴定结论：（1）“SILVER PHOENIX”轮球鼻艏左舷上蓝灰色附着物与“浙嵎渔 05885”船右舷中部蓝灰色涂层，其色泽、质地、红外光谱特征吸收峰均相同，两者所含主要元素均为钙、钛、氯、硅、硫、铁。

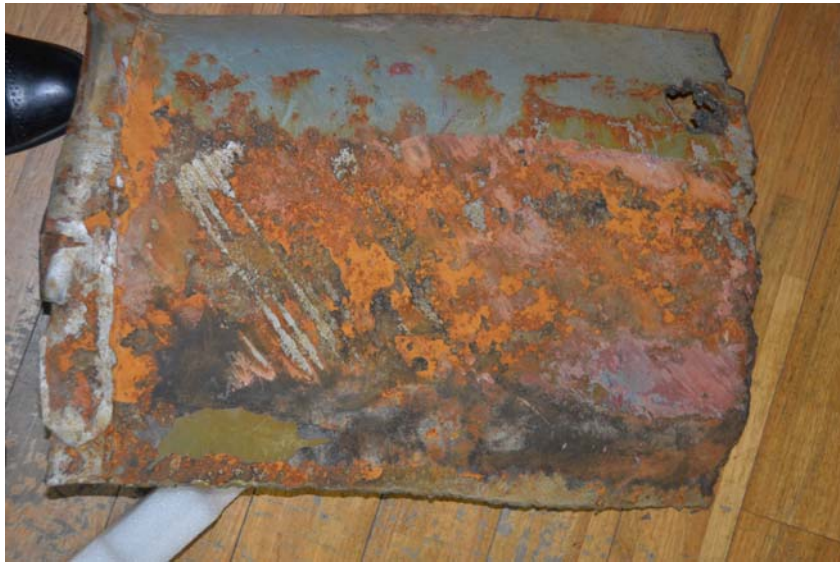
图 14：“浙嵎渔 05885”轮沉船破口处割取的船体钢板

（2）“浙嵎渔 05885”船右舷中部红色附着物与“SILVER PHOENIX”轮球鼻艏左舷红色涂层，其色泽、质地、红外光谱特征吸收峰均相同，两者所含主要元素均为钙、钛、氯、硅、硫、铁。

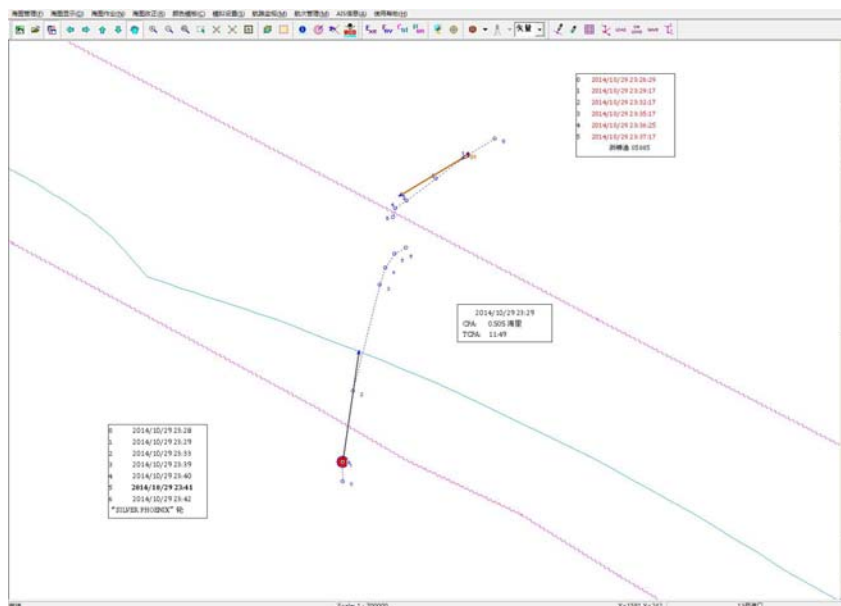
（1）约2329时，“SILVER PHOENIX”轮航向约003°、航速约14.4节；“浙嵊渔05885”轮航向约230°、航速约9.7节。此时，两船相距约4.5海里，“浙嵊渔05885”轮位于“SILVER PHOENIX”轮右舷。经海图标绘，两船CPA（最近会遇距离）约为0.505海里，TCPA（会遇时间）约为11分钟49秒。两船已构成碰撞危险局面。

此时，两船处于交叉相遇局面。“SILVER PHOENIX”轮为让路船、“浙嵊渔05885”轮为直航船。

图15: 2329时, 两船相对位置标绘图

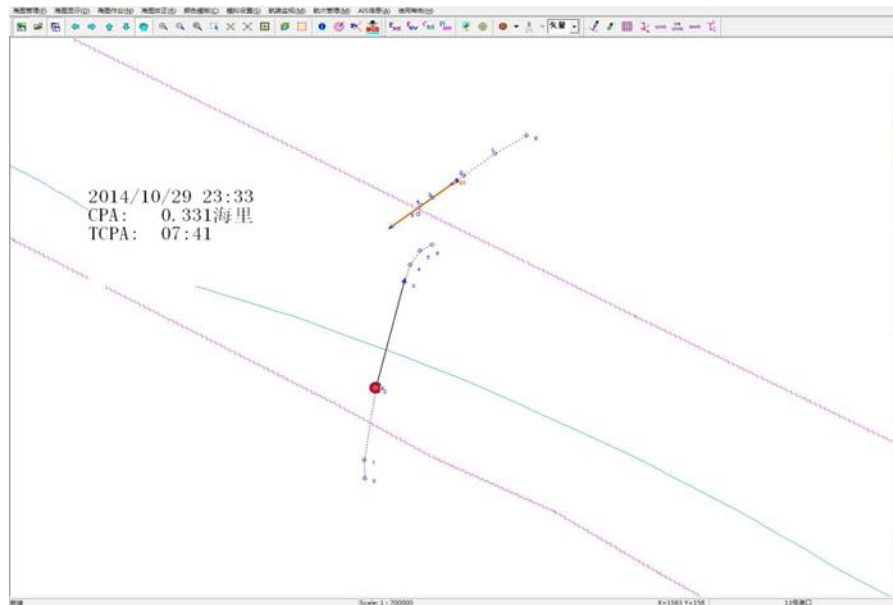
(2) 约2333时, “SILVER PHOENIX”轮航向约 $10.9^{\circ}$ 、航速约14.5节; “浙嵎渔05885”轮航向约 $232^{\circ}$ 、航速约9.5节。此时, 两船相距约2.9海里, “浙嵎渔05885”轮位于“SILVER PHOENIX”轮右舷约 $10^{\circ}$ 方位上。经海图标绘, 两船CPA约为0.33海里, TCPA约为7分钟41秒。

图16: 2333时, 两船相对位置标绘图

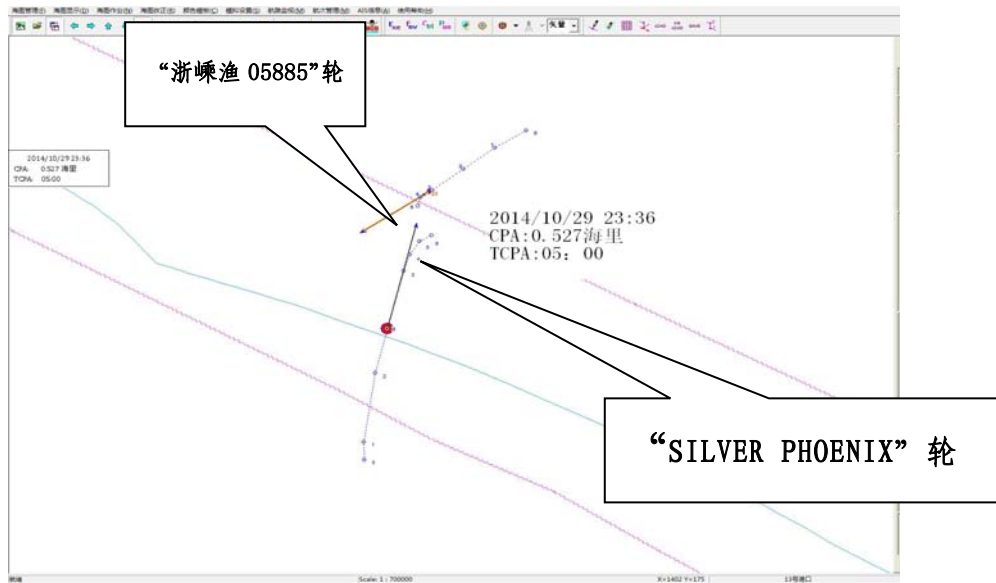
(3) 约2336时, “SILVER PHOENIX”轮航向约 $011^{\circ}$ 、航速约14.5节; “浙嵎渔05885”轮航向约 $240^{\circ}$ 、航速约9.7节。此时, 两船相距约1.7海里, “浙嵎渔05885”轮位于“SILVER PHOENIX”轮右舷约 $3^{\circ}$ 方位上。经海图标绘, 两船CPA约为0.53海里, TCPA约为5分钟。

根据海员良好船艺判定, 此时两船已处于紧迫局面。

图17: 2336时, 两轮相对位置标绘图

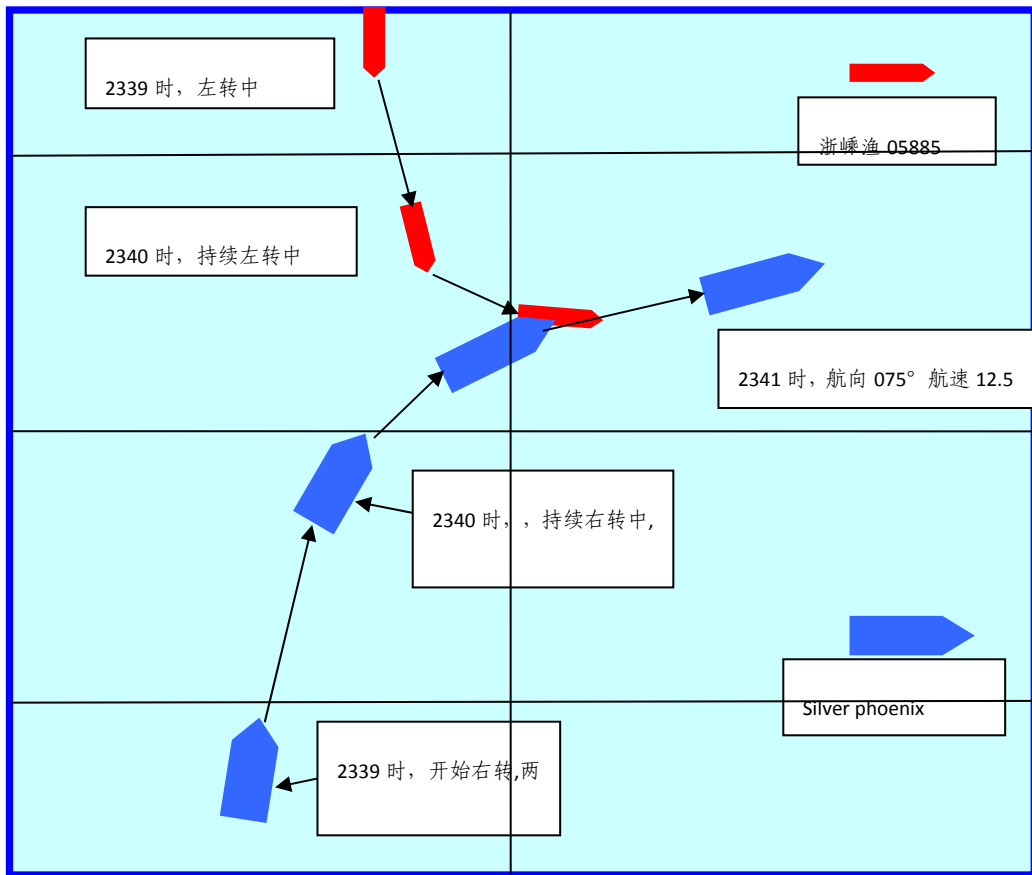
通过对“SILVER PHOENIX”轮和“浙嵛渔 05885”轮船体勘验和分析, “SILVER PHOENIX”轮球鼻艏左侧与“浙嵛渔 05885”轮右舷中后部发生碰撞。

图 18: 两船碰撞态势分析示意图

根据“浙嵎渔 05885”轮船体破口及凹陷情况，并结合两船碰撞前运动态势进行综合分析，两船在接近碰撞时均处于持续转向中，“SILVER PHOENIX”轮持续右转，“浙嵎渔 05885”轮持续左转。两船发生碰撞时，“SILVER PHOENIX”轮从“浙嵎渔 05885”轮右舷正横后方向撞击，撞击夹角较小。
