灌河“2.6”“中海18”轮与“辽丹渔25845”轮 碰撞事故调查报告

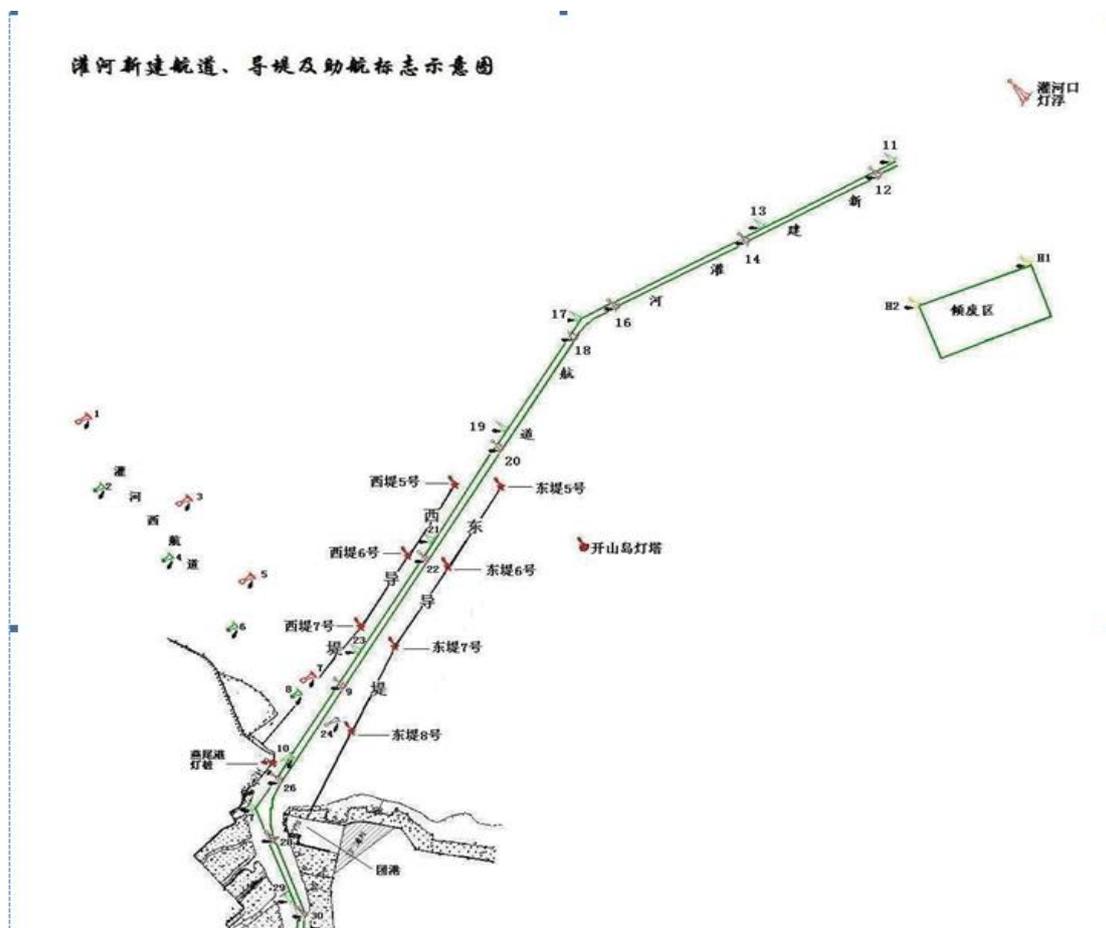
事故地点位于黄海灌河口航道海域。灌河口导堤总长约 18.5 千米，其中东导堤长约 10.1 千米，西导堤长约 8.4 千米，东西导堤之间水域宽度约 1000 米。目前灌河口航道可供 2 万吨级肥大浅吃水船舶单向乘潮进出，航道总长约 28.2 千米，其中内航道长约 4.2 千米，外航道长约 24 千米，航道宽度约 140 米，疏浚水深为-6.1 米(当地理论最低潮面)，

在东西导堤内的外航道（27号灯浮至20号灯浮）轴向为 $212^{\circ}-032^{\circ}$ 。航道两侧设置有23座灯浮标和7座灯桩（灌河口及燕尾港航道见下图所示）。
