福州“4·8”“振港111”轮 自沉事故调查报告

2015年4月8日约0306时，苍南县某运输服务有限公司所属干货船“振港111”轮在福州闽江口附近海域（位置 $26^{\circ}12.64' N/119^{\circ}46.65' E$ ）发生自沉事故，船上共5名船员，其中1人获救、4人死亡，属较大水上交通事故。

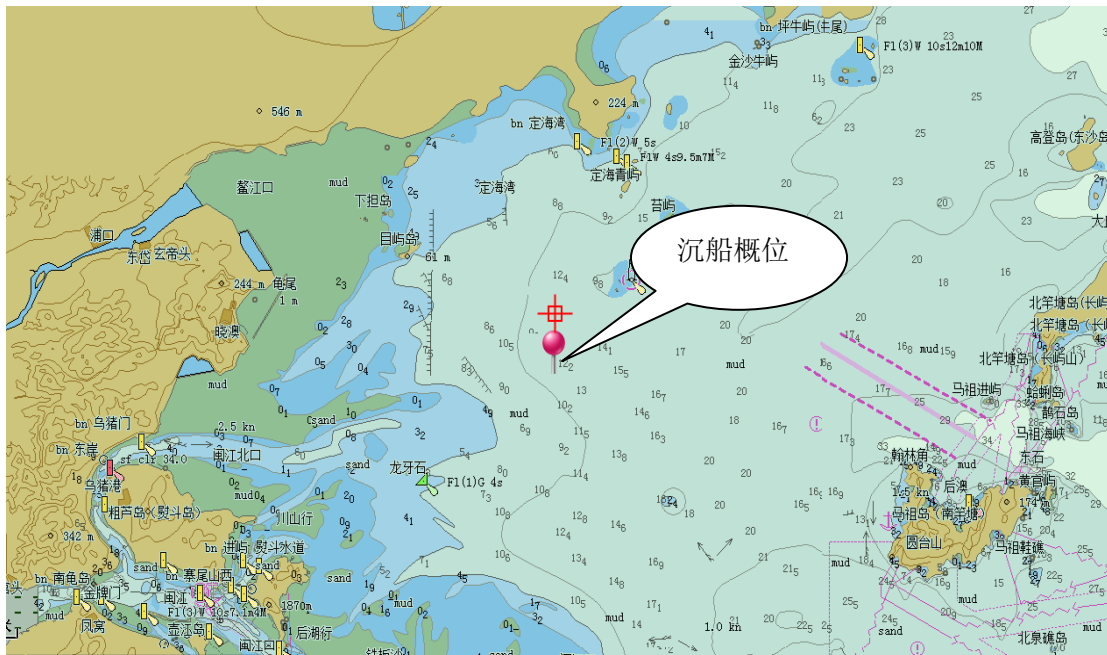
通航环境情况

事发水域位于闽江口以北、定海湾以南水域，水深10-12米，该水域处于台湾海峡北口，由于海峡狭管效应，东北大风天气时浪高涌大，容易导致船舶横摇剧烈，中小型船舶北上航行较为困难。

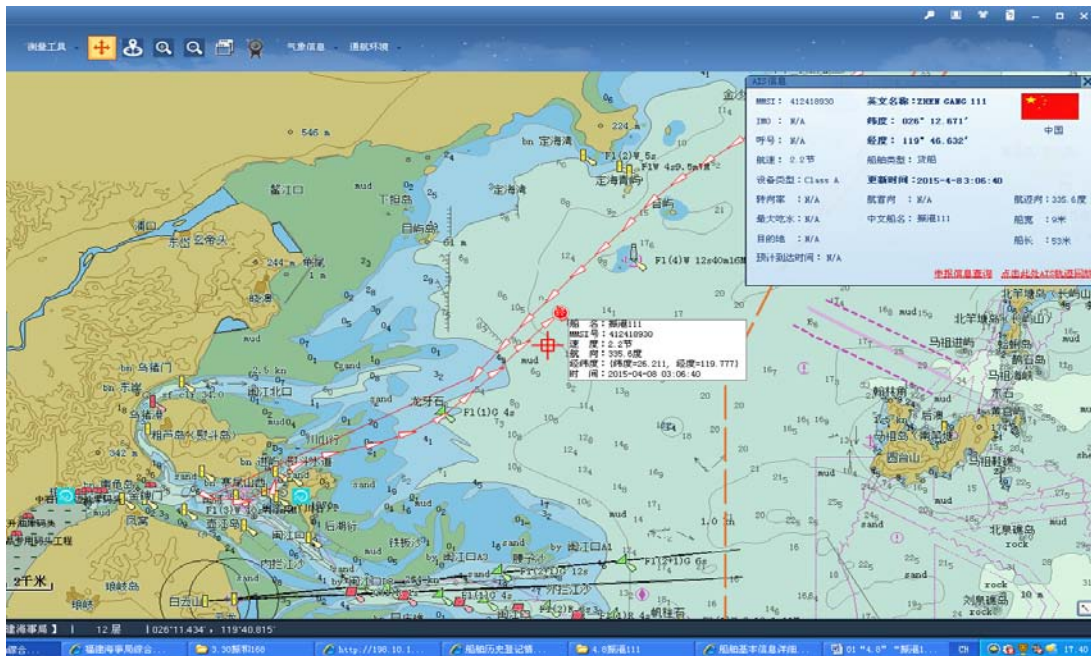
AIS 航迹记录图

8日 0306 时，该轮船位 $26^{\circ} 12.64' N/119^{\circ} 46.65' E$ ，航向、航速发生急剧变化，航向由 058 度向左转向至 335 度，航速由 4.1 节降为 1.8 节。船舶沉没，船员全部落水，沉没前该轮未发出任何求救信号。
