上海“4·28”“三水805”轮与“浙三渔00046”轮 碰撞事故调查报告

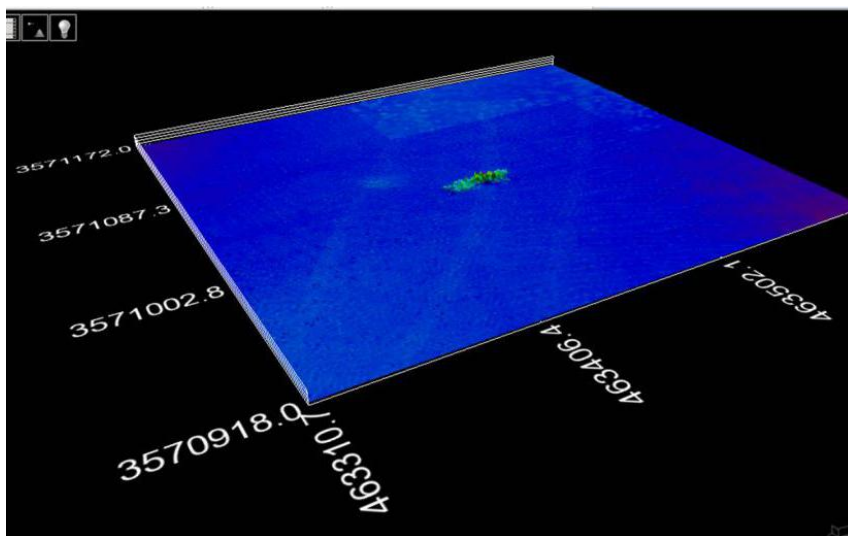
29日约1605时，附近渔船在155渔区（ $32^{\circ}15.7'N$ ， $122^{\circ}36.7'E$ 处）通过声纳扫测到疑似沉船，并发现1只救生筏和缆绳、渔具等漂浮物。经现场核实，漂浮物属“浙三渔00046”轮所有。5月1日约1038时，“海巡166”轮通过多波束和旁侧声纳在 $32^{\circ}15.7'N$ 、 $122^{\circ}36.7'E$ 处扫测到一长约35米、宽约8.5米的疑似沉船（见图4）。

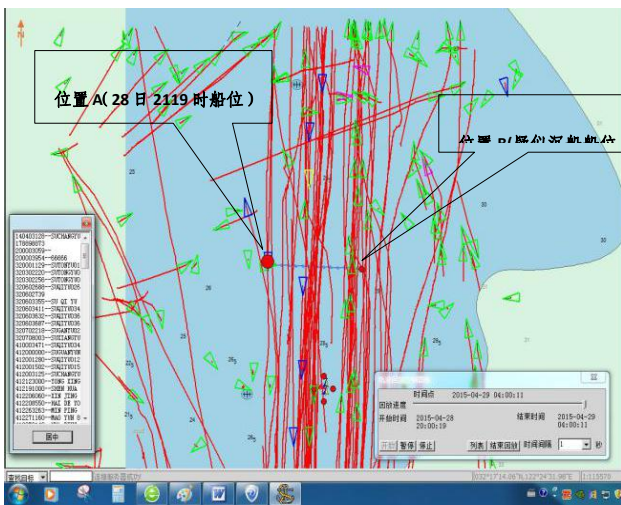
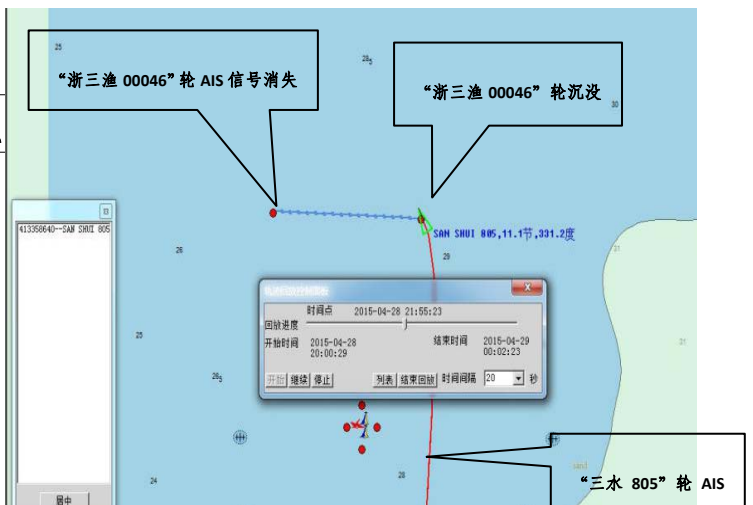
调查人员调取了4月28日2119时至29日0400时航经“浙三渔00046”轮事故水域附近船舶的AIS航行轨迹，对“三水805”轮、“安吉9”轮、“帝坤”轮等18艘船舶进行重点排查。经轨迹回放和比对分析发现：“三水805”轮于4月28日约2155时驶过沉船位置,并存在大幅度调整航向的行动，存在重大肇事嫌疑（见图5、6）。

(1) “三水805”轮AIS轨迹显示：2015年4月28日约2155时，该轮有大幅度向左转向行为，当时船位与“浙三渔00046”轮沉船位置接近（见图6）。

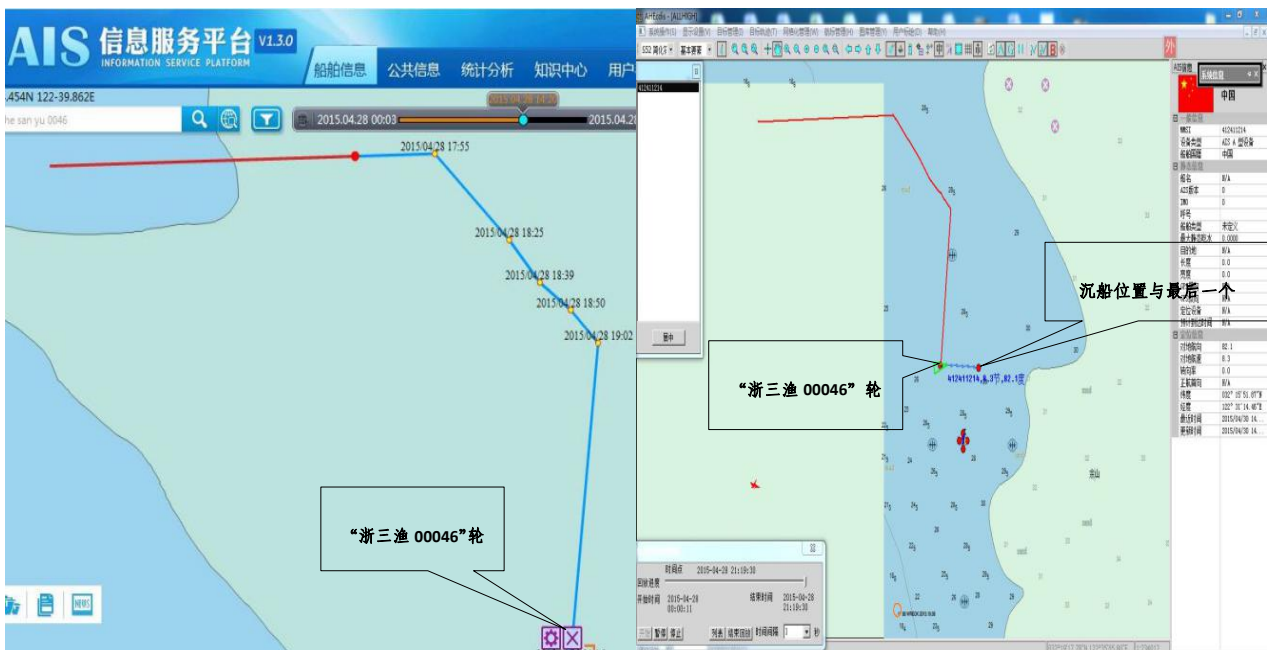
图7：“浙三渔00046”轮AIS航迹记录

4月28日2119时(最后一次收到AIS信息时间),“浙三渔00046”轮船位 $32^{\circ}15.86'N$ 、 $122^{\circ}31.24'E$,航向 082.2° ,航速8.3节,距沉船位置($32^{\circ}15.7'N$ 、 $122^{\circ}36.7'E$)约4.6海里。据此推算,“浙三渔00046”轮以航速8.3节向东航行4.6海里,需35分钟,即约2154时可抵达沉船位置附近(见图7)。

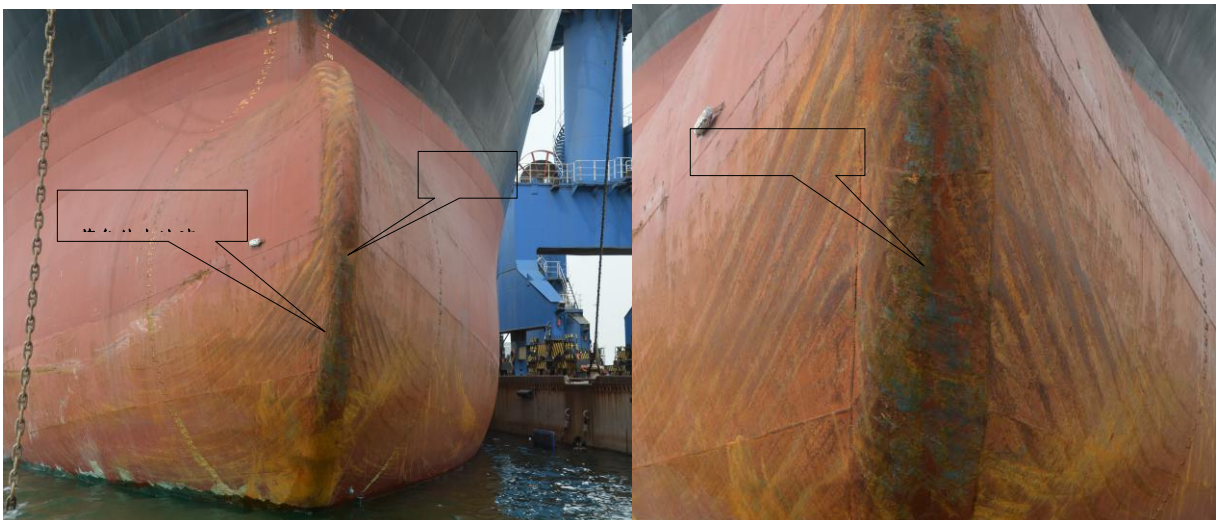
5月3日，调查人员在曹妃甸码头现场勘验时，发现在“三水805”轮球鼻艏2.2米~5.3米水线处存在蓝色疑似外来油漆，并有局部凹陷。

“三水805”轮空载压载航行，事故发生时船舶吃水与开航时吃水基本一致。在事故当时船艏吃水情况下，外来油漆痕迹在该轮球鼻艏前部吃水线约2.2~5.2米（水线以上0.6米~3.6米）范围内（见图8）。

图8：“三水805”轮球鼻艏遗留痕迹

(1) “三水 805”轮球鼻艏有擦碰痕迹并伴有蓝灰色疑似外来油漆, 油漆颜色与“浙三渔 00046”轮船体油漆颜色相似。

(2) “三水 805”轮球鼻艏处蓝灰色疑似外来油漆的高度和范围, 与“浙三渔 00046”轮受损部位的高度(干舷 0.7 米以上)和范围基本相符。

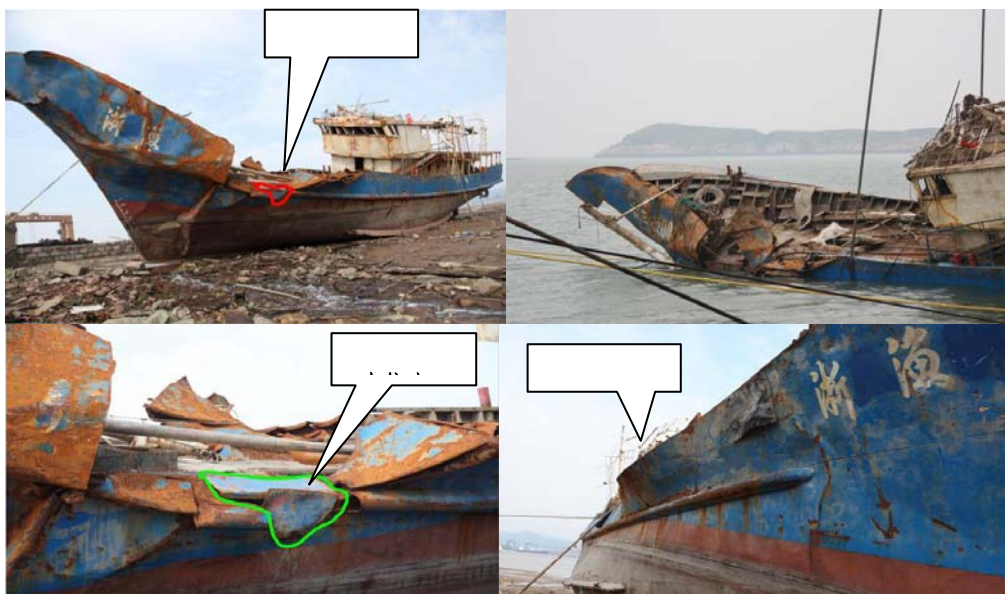
(2) 2015年6月10日，“浙三渔00046”沉船由上海晟敏海洋工程有限公司整体打捞出水。经调查人员现场勘验，“浙三渔00046”轮左舷船艏后约6米处船体受到来自外部的撞击，舷墙向内侧塌陷破损，并呈现自左向右挤压的痕迹，甲板以下船体有0.8×0.5米破口；右舷船艏后约8米处舷墙向外稍带弧形的外塌。根据“浙三渔00046”轮两舷船体破口位置和舷墙塌陷方向判断，该轮受到来自左舷的撞击，碰撞角度小于90°（见图9）。沉船打捞时共发现7具遇难船员遗体。

图 9: “浙三渔 00046”轮碰撞部位照片

(3) 事故发生时, “浙三渔 00046”轮受到来自左舷的撞击, 碰撞角度小于 90° 。

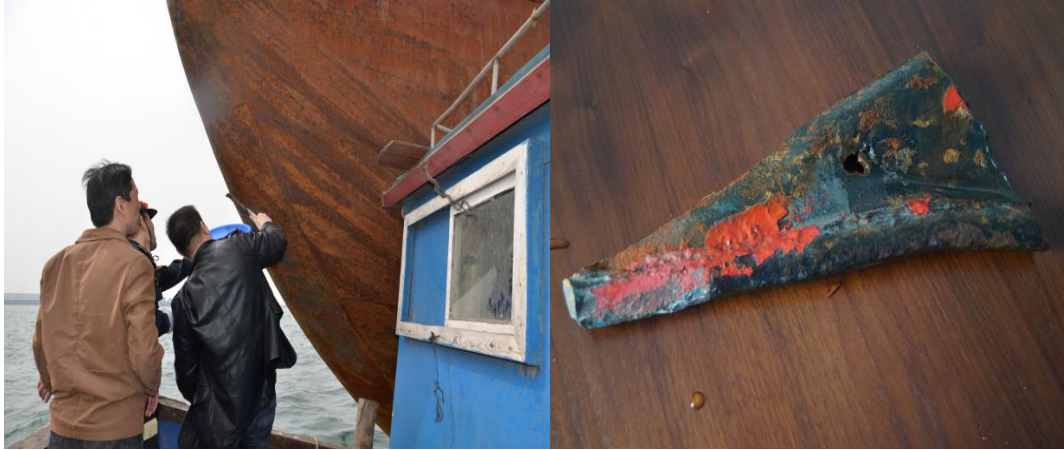
图 10：“三水 805”轮球鼻艏以及“浙三渔 00046”轮钢板油漆取样
2.油漆鉴定结论。

送检“三水 805”轮球鼻艏正前方附着物蓝色层（编号为 201516702-1）与“浙三渔 00046”沉船破口处钢板船体油漆蓝色层（编号为 201516703-1），其色泽、质地、红外特征吸收峰均相同，所含主要元素均为铁、钡、钙、硫、硅、铝、镁、氧。

送检“三水 805”轮球鼻艏正前方附着物桔黄色层（编号为 201516702-2）与“浙三渔 00046”沉船破口处钢板船体油漆桔黄色层（编号为 201516703-2），其色泽、质地、红外特征吸收峰均相同，所含主要元素均为钡、钙、硫、硅、氧。

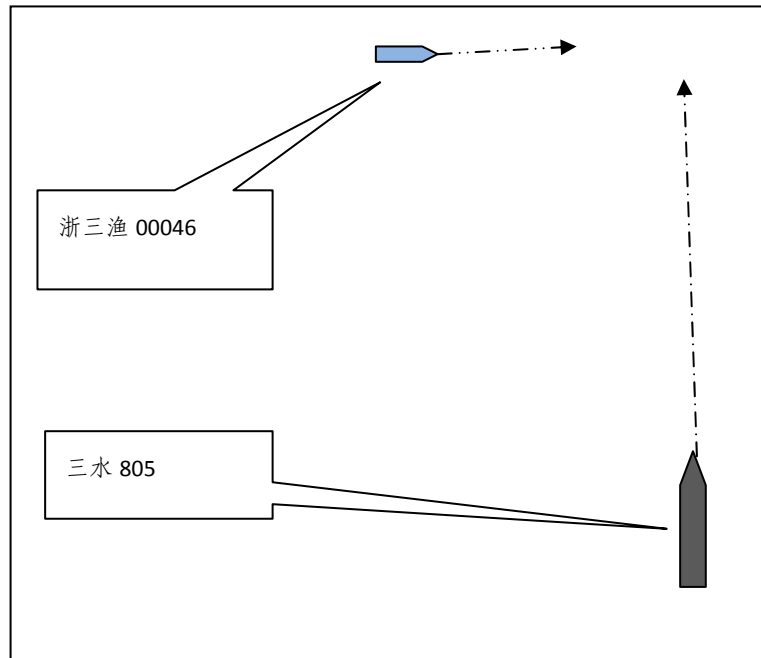
图11：两船相对位置标绘图

事故发生前，“浙三渔 00046”轮和“三水 805”轮交叉相遇，“浙三渔 00046”轮位于“三水 805”轮船艏左舷（见图 11）。具体如下：

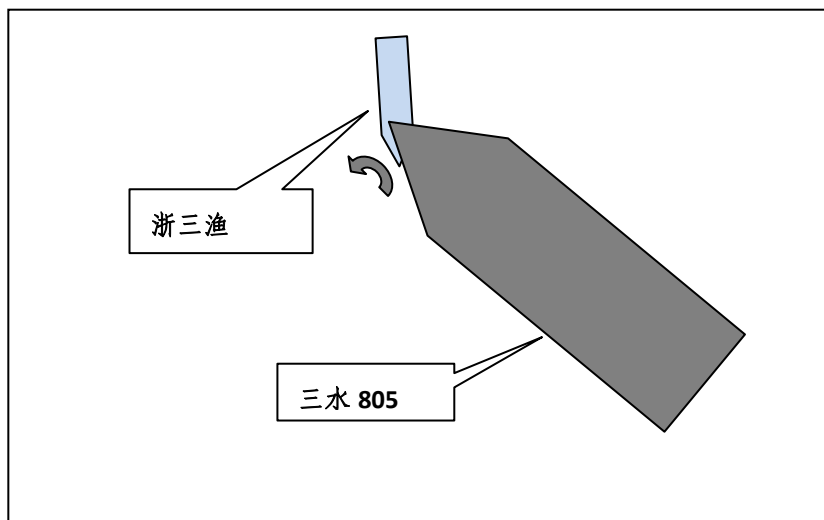
“三水805”轮船艏与“浙三渔00046”轮左舷前部发生碰撞。碰撞前，“三水805”轮采取左舵避让并持续左转；碰撞时，碰撞角度小于 90° （见图13）。

图13：两船碰撞态势示意图
