MAIR060600201514

江阴“6·22”“Q”轮与“R”轮等碰撞 事故调查报告

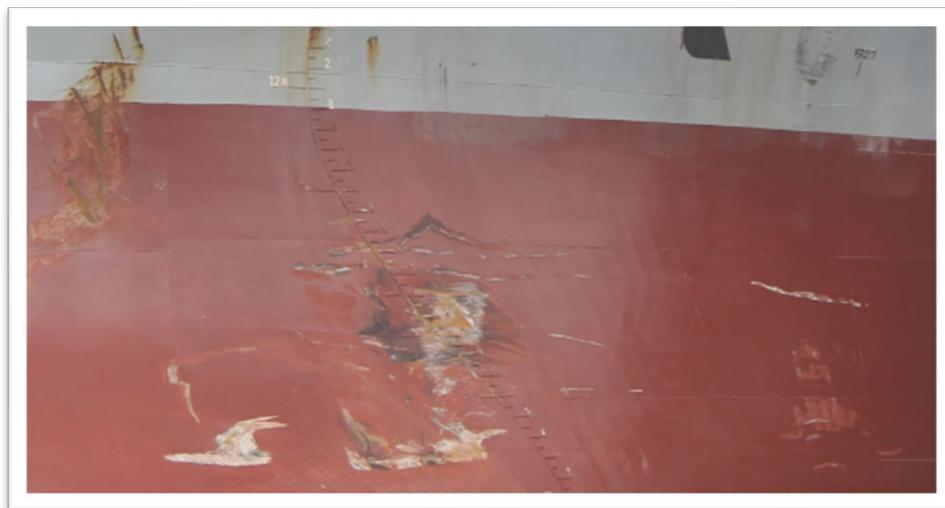
1.球鼻艏左上端凹陷范围约1平方米。

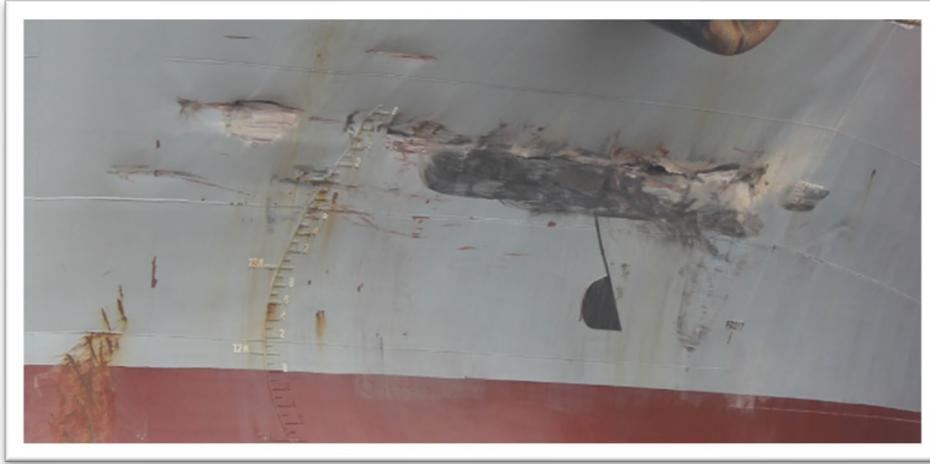
2.船首左舷艏楼下凹陷范围约15米*1米，其中约15米*0.5米破损，对应处肋骨损坏。

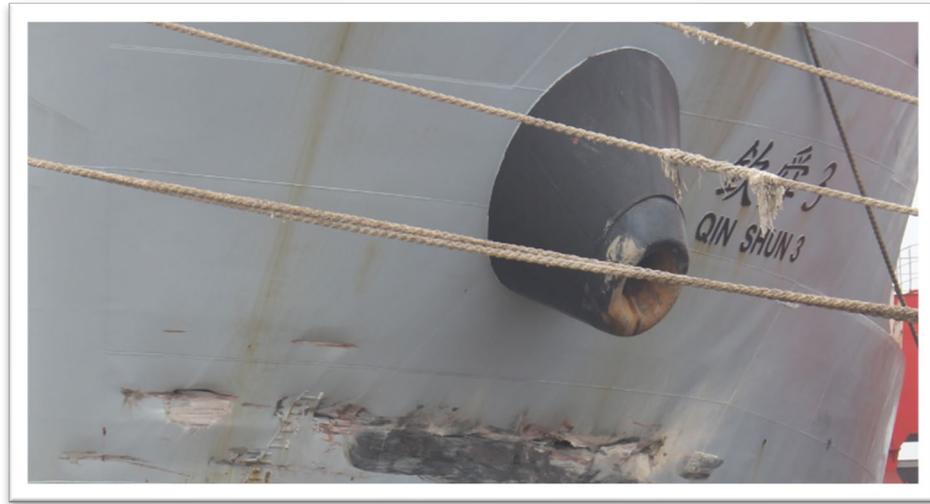
3.左锚及锚链丢失。

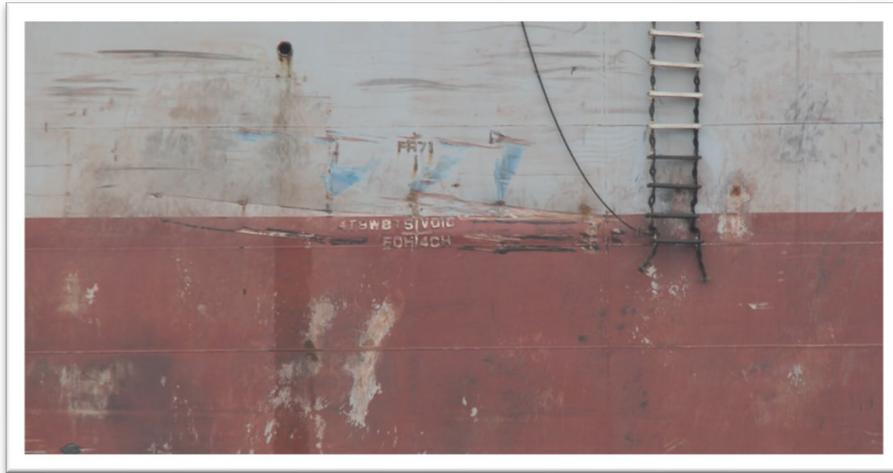
4.右舷4舱后凹陷范围5米*0.5米，局部破损，对应处肋骨损坏。

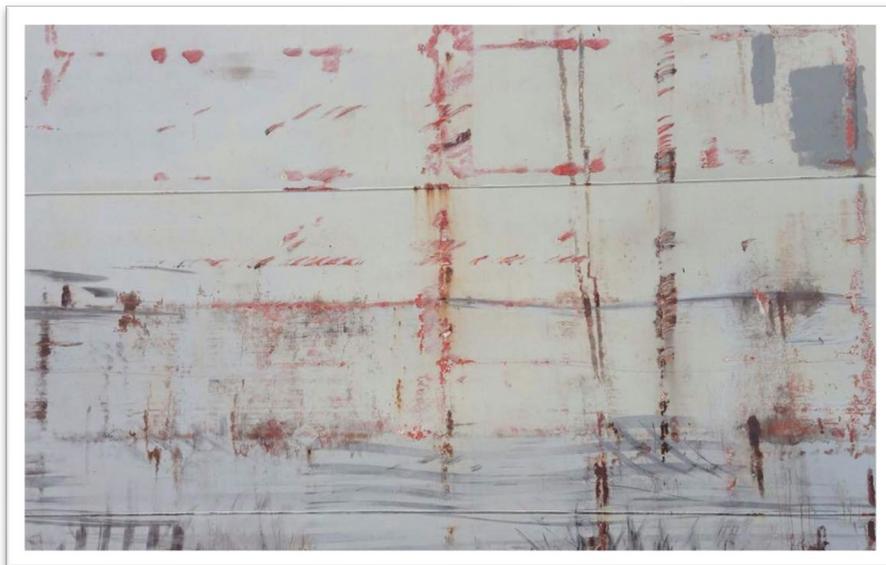
5.左舷4舱后凹陷范围约5平方米。

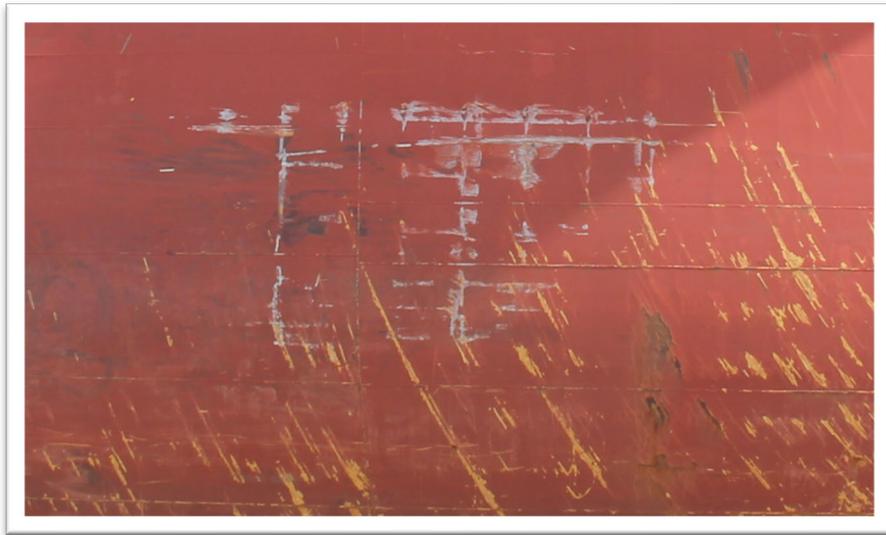
船首右舷凹陷范围约7米*1.5米，对应处肋骨损坏。
