湛江“10·4”“粤工拖3”轮风灾事故 调查报告

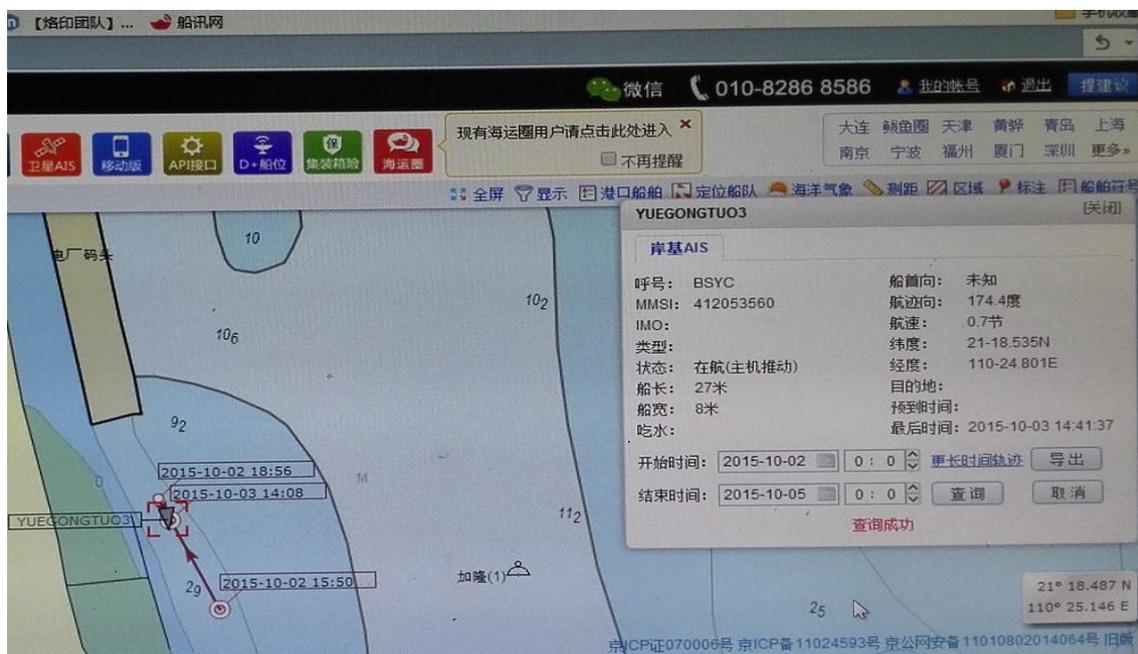
图 1:2015 年 10 月 2 日至 10 月 5 日船讯网显示“粤工拖 3”AIS 轨迹
根据“粤工拖 3”轮幸存者大管轮的陈述，事故发生时间为 2015

年10月4日约1300时。经查船讯网，“粤工拖3”轮AIS轨迹最后显示时间是1408时，此时该船位于中交四航局第三工程有限公司船机中心码头，但结合“粤工桩6”轮、“粤工拖13”轮AIS轨迹回放，基本可以采信“粤工拖3”轮幸存者大管轮的陈述证词，推定该轮事发时间为1300时。

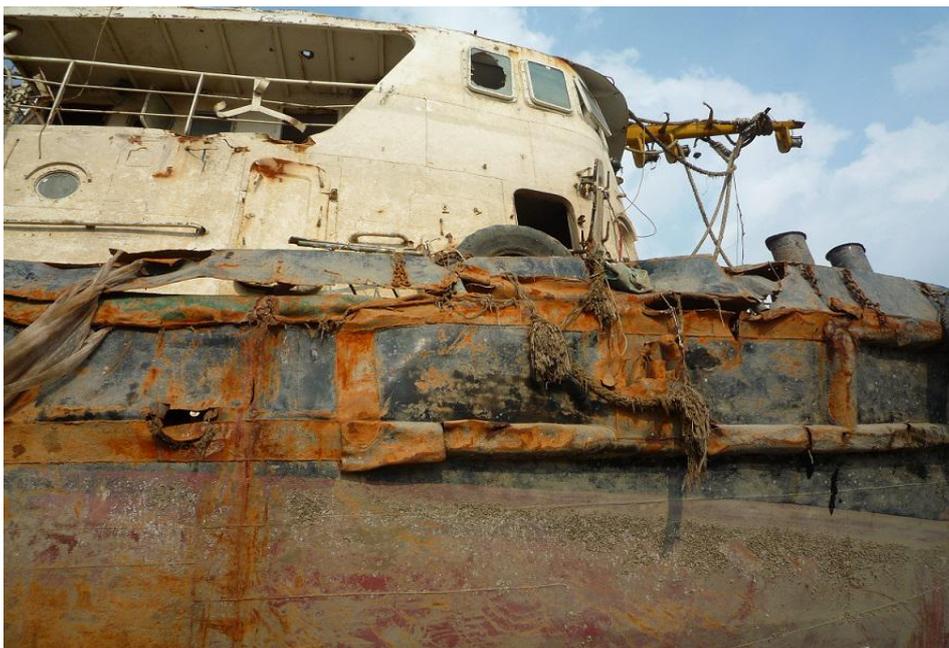
图 2: 船舶损害部位

1230 时许，随着风力持续加大，该轮船员舱室直通主甲板的两个透气孔被打掉，右舷餐厅水密门及机舱天棚天窗遭受风浪袭击后损坏，变形，大量海水涌入；同时，在风浪的作用下，该船首右舷甲板处出现护舷板变形断裂并扯裂其与主甲板连接部位，导致右舷船首缆桩至海底阀向上对应甲板面连接处出现裂缝，船体进水；

经对打捞出水的沉船现场拍照、勘验，发现“粤工拖 3”轮主甲板两个透气筒帽、水密门及机舱天棚天窗受损，主甲板裂缝，

船体破损，考虑到该轮在短时间内迅速沉没，结合当事船员及其他相关人员的陈述，综合分析事故原因如下：

事发时，正值强台风“彩虹”正面袭击，台风中心附近最大风力 15 级，阵风 17 级。“粤工拖 3”轮防台位置正好位于台风中心，受台风影响，附近海面浪高 3-4 米，巨大风浪的作用造成了“粤工拖 3”住人大舱直通主甲板两个透气筒帽（直径 30cm）被打掉、右舷餐厅水密门、机舱天棚部分天窗（长宽 40cmx40cm）在遭受风浪袭击后损坏、变形、打开，进而导致大量海水涌入，同时，大风浪加剧了“粤工拖 3”轮与“粤工桩 6”轮的碰撞、冲击、挤压，造成“粤工拖 3”轮右舷护舷处出现裂缝进水。恶劣的台风天气，造成船体进水直接导致“粤工拖 3”轮沉没，是事故发生的直接原因和主要原因。
