肇庆“10·15”“粤佛山工 2038”船碰撞 肇庆西江大桥事故调查报告

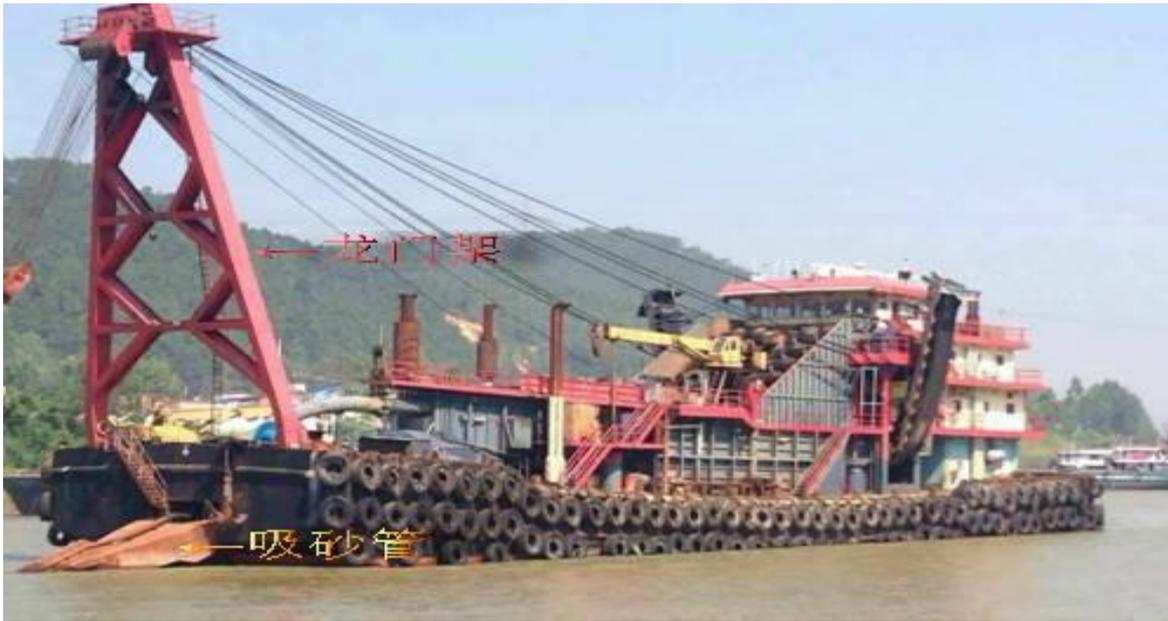
船舶作业状态

根据肇庆海事局船舶检验处出具的《“粤佛山工 2038”船勘验报告》，该船龙门架安装在主甲板上的两个支座上，两个支座于船舶中纵剖面对称布置，设置在船体的最前端，该龙门架起到支承吸砂管的作用。经实船核查及查阅船检技术档案，该船船检技术档案资料、船舶检验证书记载和实船三者的数据相符，且均未发现用于转动龙门架的动力设备，即船舶在正常状态下，船上工作人员无法随意控制龙门架升降。

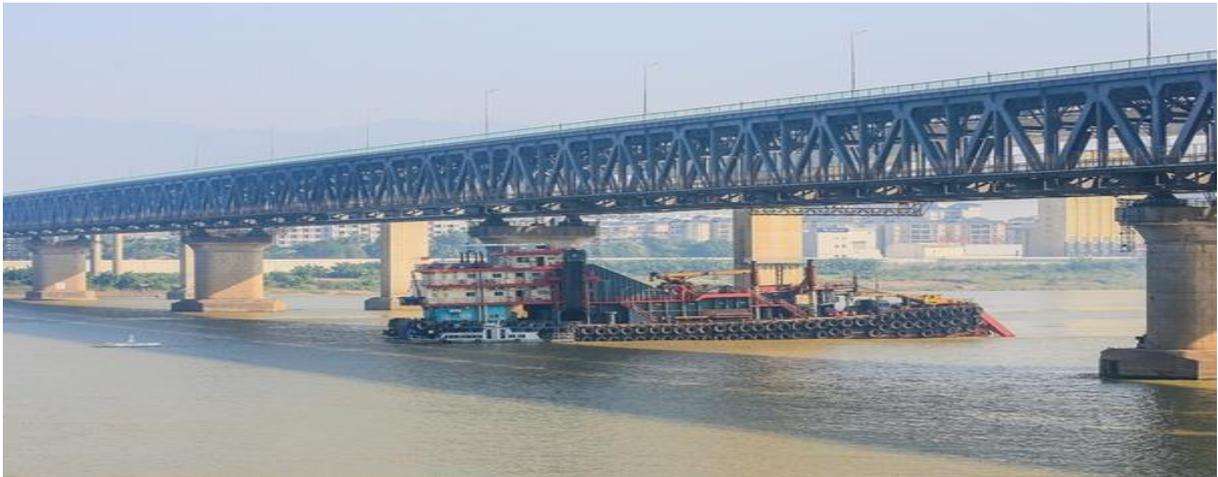
（二）肇庆西江大桥（公铁两用桥）主要情况。

该桥为公 (S272) 铁 (广茂线) 两用桥，位于肇庆市端州区与高要区之间，跨越珠江水系西江干流，通航孔为第三、四孔。桥梁全长 1631.5m，跨江主孔为第五孔 140.5m 连续桁梁，梁体总重 10043t，桁高 12.8m，主桁中心距离 10m，节间 8m，主桁杆件截面一律采用 H 形。钢桥分两层，铁路在下层，公路设于上层，公路面净宽 9m，两侧各设宽为 1.0m 人行道。非机动车道设在钢梁下层两侧，每侧净宽 3.0m，车道中心至桥梁中心为 8.05m。通航净空高度为在通航水位+11.5 时 (1956 年黄海高程)，通航净空大于 13m，主要技术条件符合国家 I 级干线标准，满足通航要求。

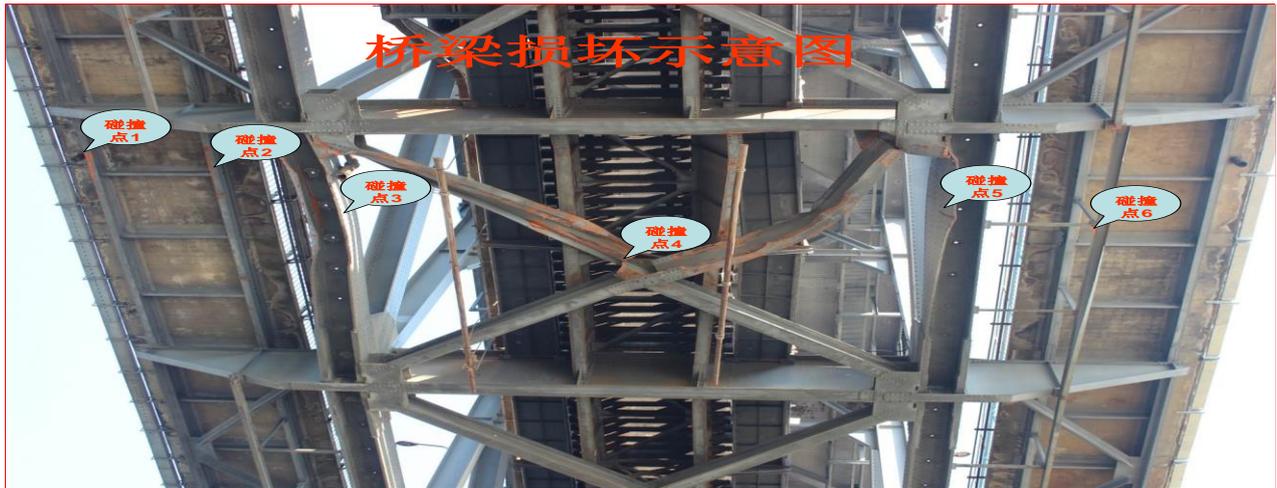
（一）肇庆西江铁路桥。

1. 线路损坏情况：检查事发地点前后 100 米线路轨道几何尺寸，被撞部位 K114+37#轨 10m 范围内轨距最大 0mm、最小 -2 mm，水平最大 +32mm、最小 +1mm，方向 15mm，高低 45mm，其它部位轨道几何尺寸符合标准。

2. 桥隧设备损坏情况：西江特大桥第四孔第 5 格钢梁被撞，广茂线 K114+900 至 +910 线路变形拱起，最大拱度 33 毫米，钢梁桥第四孔第 5 格左右侧下弦杆弯曲变形，右侧下弦杆向左侧弯曲约 50 毫米，左侧下弦杆向左严重弯曲；钢梁下平纵联严重扭曲，左侧茂端断裂，下平纵联中心节点断裂 1 处，与左侧铁路纵梁茂端连接节点板撕裂，左侧纵梁向左倾斜 45 度，左侧纵梁上盖板与桥枕分离，最大缝隙达 60 毫米。
