东营“10·21”“荣江 2003”轮 沉没事故调查报告

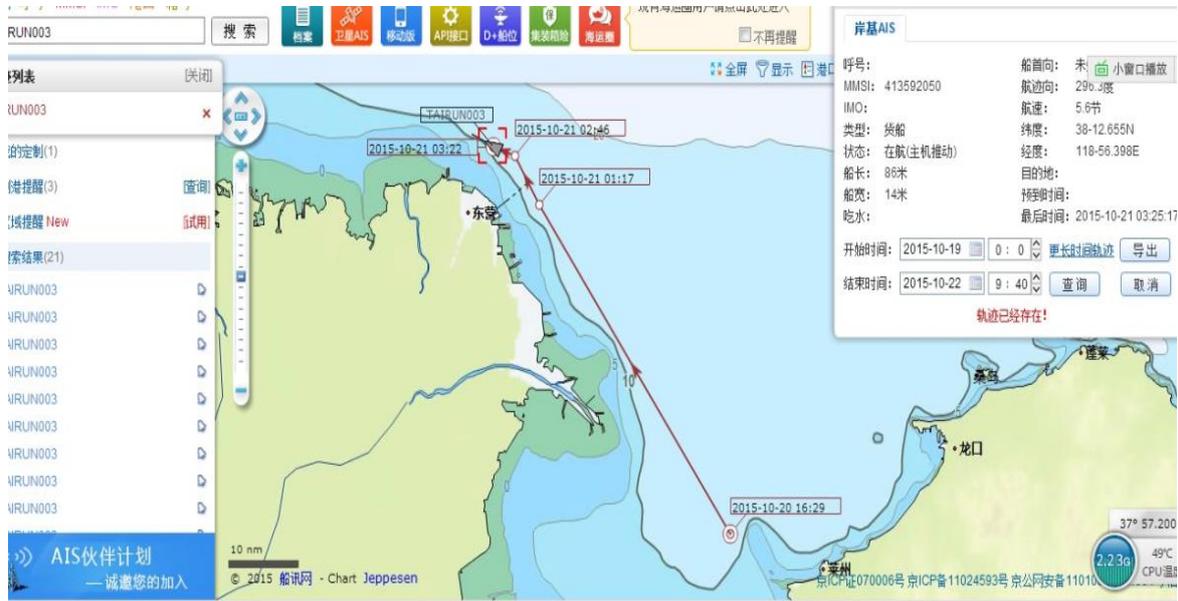
“R”轮AIS轨迹图

21日0208时，“R”轮船位 $38^{\circ}09'.80N$ 、 $119^{\circ}04'.17E$ （东营港区西北7海里），航向 328° ，航速5.0节；

0221时，船位 $38^{\circ}10'.64N$ 、 $119^{\circ}03'.22E$ ，航向 301° ，航速5.1节；

0244时，船位 $38^{\circ}11'.44N$ 、 $119^{\circ}00'.94E$ ，航向 268° ，航速5.3节；

0300时，船位 $38^{\circ}11'.90N$ 、 $118^{\circ}59'.00E$ ，航向 282° ，航速5.3节；

0310时，船位 $38^{\circ}12'.12N$ 、 $118^{\circ}57'.90E$ ，航向 297° ，航速5.6节；

0320时，船位 $38^{\circ}12'.44N$ 、 $118^{\circ}57'.00E$ ，航向 294° ，航速5.6节。秦保双接到船上人员电话称风浪很大，其通知船上人员用挖掘机抛石自救；

0325时，船位 $38^{\circ} 12' .66N$ 、 $118^{\circ} 56' .40E$ ，航向 296° ，航速5.6节，“R”轮船艙上浪导致配电盘失电，船舶AIS信号消失；

0330时，根据船舶航迹向推算船位 $38^{\circ} 12' .8N$ 、 $118^{\circ} 55' .9E$ ，“R”轮船载挖掘机开始抛石自救；

0345时许，根据船舶航迹向推算船位 $38^{\circ} 13' .3N$ 、 $118^{\circ} 55' .0E$ ，该船甲板连续上浪，货舱进水，瞬间翻扣。
