MAIR030000201501

营口“11·28”“皖无为货 1588”轮 自沉事故调查报告

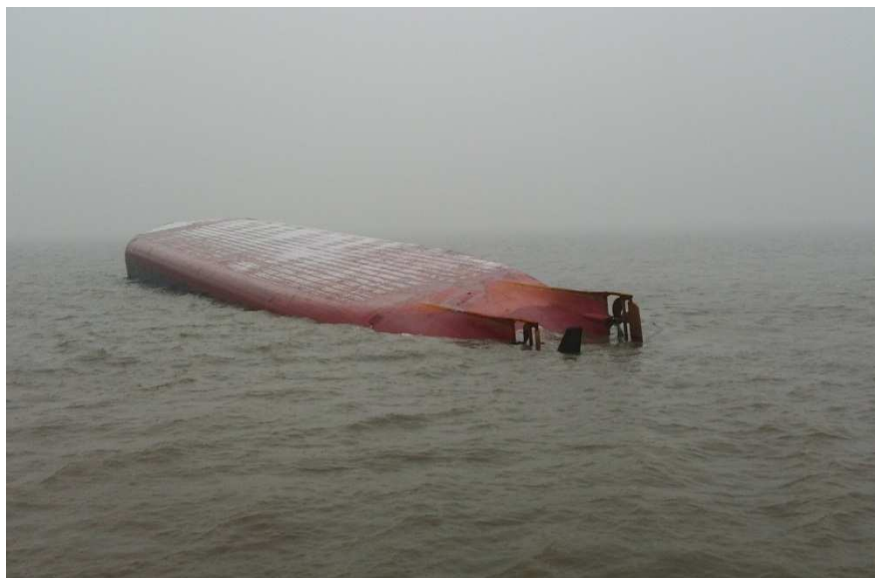
“皖无为货 1588”轮倾覆照片

约 1830 时，该轮右转时，船体突然快速向右倾斜约 20 度，右舷甲板没入水中，随后右倾迅速加大，船舶向右侧倾覆。倾覆后的船底露出水面，双舵舵叶接近于右满舵状态。沉船概位：40

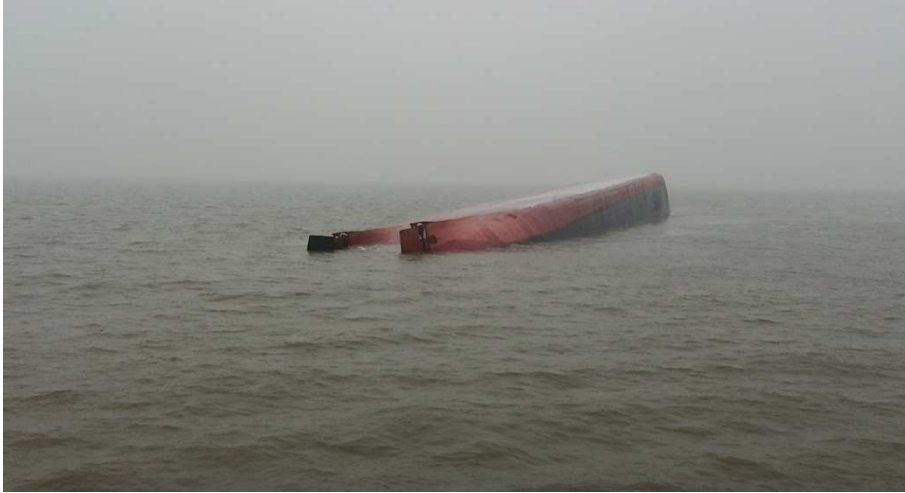
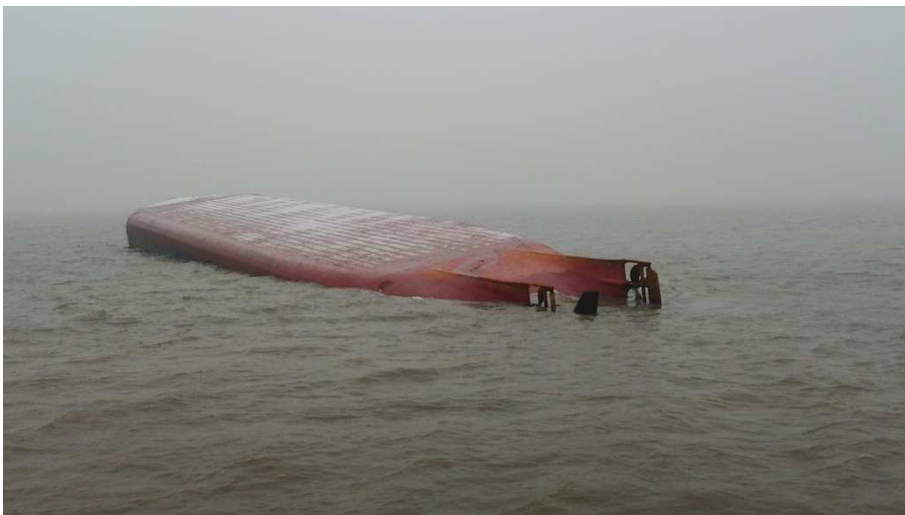
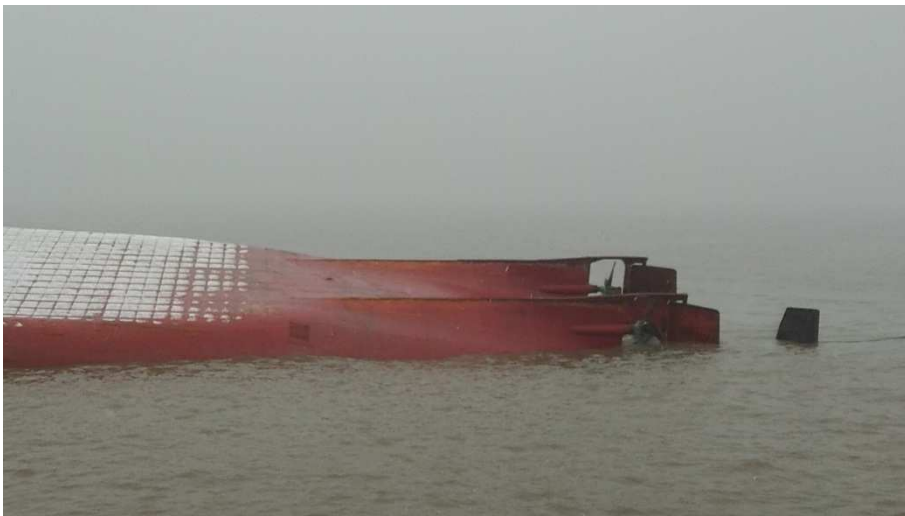
附件 3

(3) 根据该轮沉没后双舵舵叶接近右满舵状态来分析，该轮右转时很可能采用了大舵角。在船体已出现右倾的情况下，采取大角度右转，初始转向阶段的向右横倾力矩将导致船体右倾加剧，并可能引发货物移动，最终导致船舶丧失稳性而迅速倾覆。

倾覆状态的“皖无为货 1588”轮及其双舵状态
