滨州市山东富凯不锈钢有限公司“11·29” 重大煤气中毒事故调查报告

2015年11月29日17时40分许，位于滨州市邹平县的山东富凯不锈钢有限公司（以下简称富凯公司）发生重大煤气中毒事故，造成10人死亡，7人受伤，直接经济损失990.7万元。

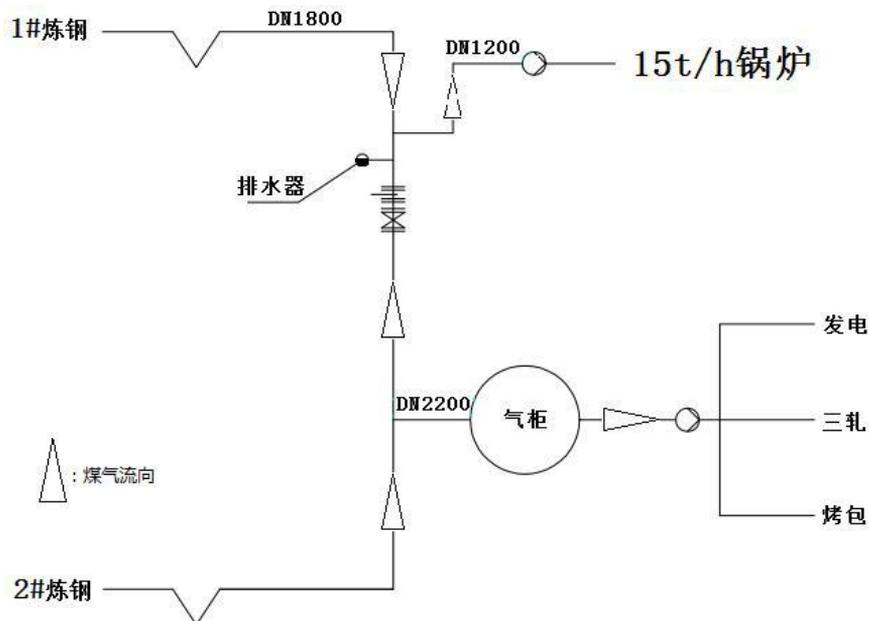
图 2: 煤气管道流向示意图

2. 煤气管道主要参数和运行工艺。富凯公司煤气管道的管径为 DN1800 毫米, 长度为 1900 米, 设计运行压力约 8000Pa, 实际运行压力约 4000Pa。管道末端与富凯公司转炉和 15 吨锅炉相连, 始端以靠近广富集团炼钢二厂的第一个眼镜阀组为界、接入炼钢二厂煤气管道, 两个单位的煤气管道共用一座 10 万立方米威金斯转炉煤气柜。富凯公司 15 吨燃气锅炉所用煤气, 在正常生产时主要由其转炉(1#炼钢)直接供给, 在其转炉停产后主要由炼钢二厂转炉(2#炼钢)直接供给, 直供煤气均未经过煤气柜系统混匀稳压; 受冶炼周期影响, 当转炉煤气均不回收、煤气主管道压力低于煤气柜压力时, 锅炉所用煤气由煤气柜进口反送入煤气主管道补充供给(见图 2)。

富凯公司 15 吨燃气锅炉所用煤气由其转炉或广富集团炼钢二厂转炉直接供给、煤气柜间歇补充的输送工艺，存在着转炉煤气未经煤气柜系统稳压、缓冲和混匀成分，煤气管网压力频繁波动（受冶炼周期影响，约 30 分钟左右波动一次）的安全缺陷。由于无现场压力检测相关记录，经调查转炉风机进口和出口压力、煤气柜进口主管压力、锅炉煤气压力、锅炉前煤气加压机压力以及相关温度、流量等工艺参数，分析确定 1#排水器位置煤气管网的正常运行压力为 4000Pa 左右，压力波动值约为最小 3000Pa、最大 6000Pa，煤气管道运行过程中无超压现象。另外，转炉煤气采用湿法除尘、含有较多水分，5 月 23 日煤气管道投用后，锅炉所用煤气由富凯公司转炉供给，1#排水器处于管道流向始端，接收的冷凝水量较多；11 月 20 日富凯公司转炉停产后，锅炉所用煤气由广富集团炼钢二厂转炉供给，1#排水器处于管道流向末端，接收的冷凝水量较少。

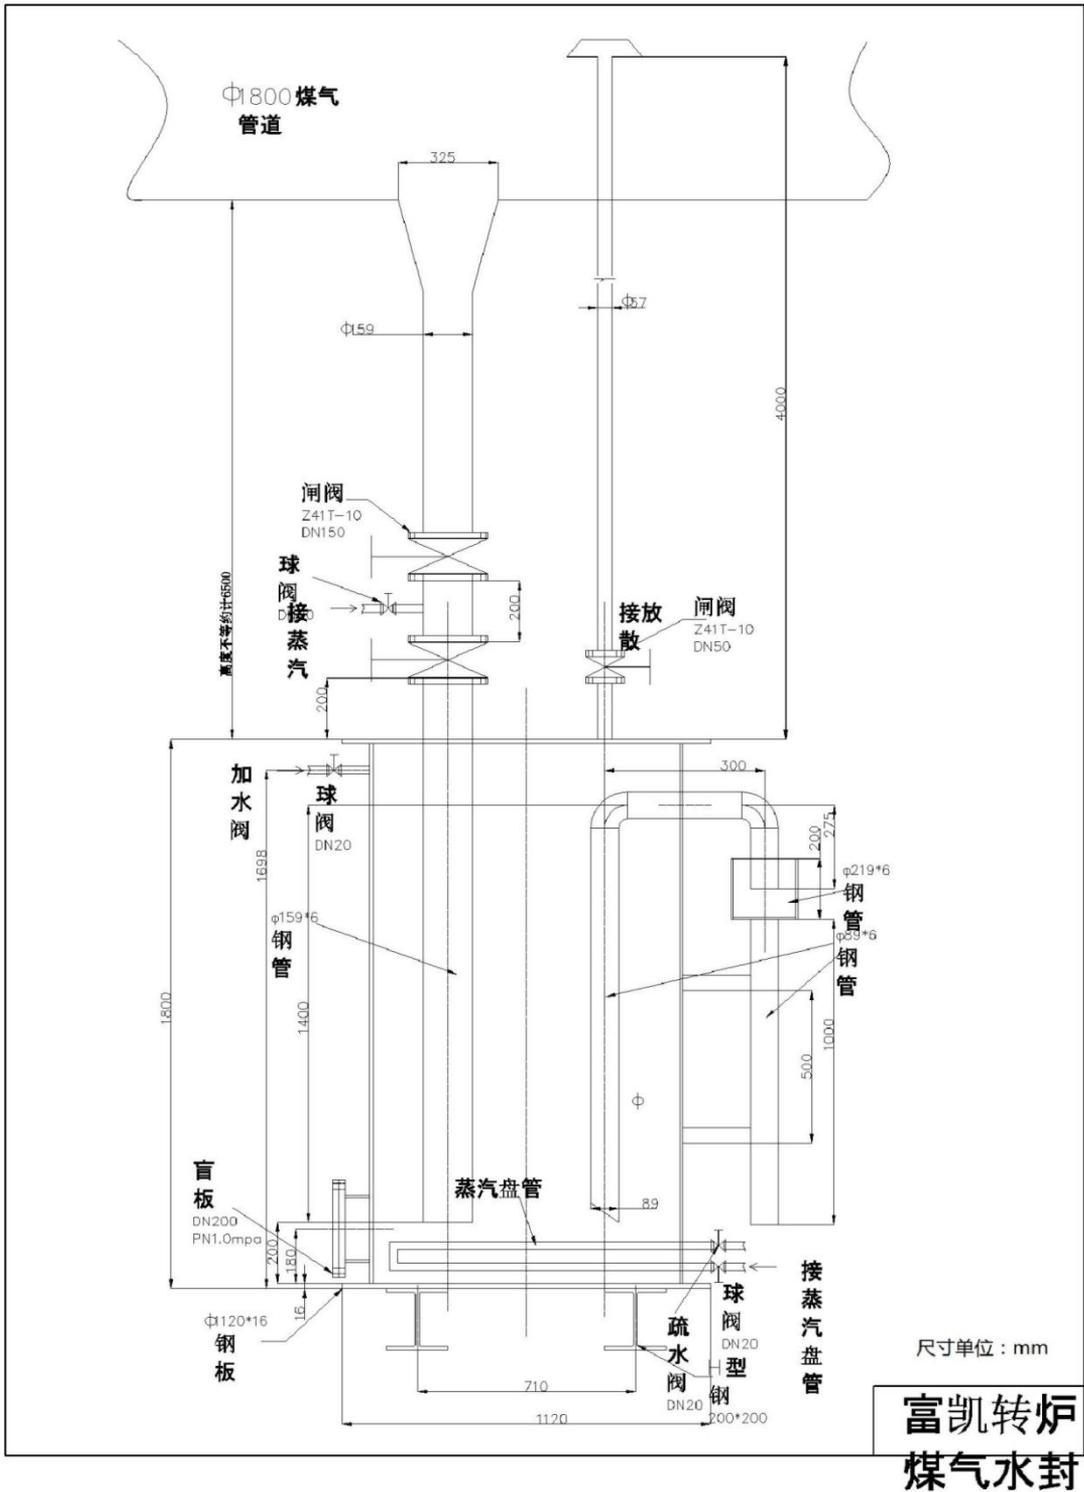
图 3: 排水器结构图

1#排水器为单室结构、碳钢材质，有效水封高度 1360 毫米，存在以下主要安全缺陷：一是没有按照《工业企业煤气安全规程》（GB6222）设置水封检查管头，不能检查排水器的水封水位。二是顶部设置的放散管（DN50 毫米，管口高 4 米，用于排放排水器内可能溢出的煤气）阀门平时处于关闭状态，溢流管（DN80 毫米）入口插入水封底部，自动补水管（未连接自动补水装置）阀门关闭，在排水器注满水后，桶体腔内水封上部与外界大气隔绝，形成了密闭空间，当排水器内水位下降时，人工补水或者冷凝水的自然补充均不能起到补水的作用（见图 3）。经现场勘查和询问取证，该排水器投用以来，一直没有检查水封水位，没有进行人工补水，也没有进行检维修和清污；事故发生前，未发现排水器存在着本体渗漏及内部低温冻结等问题；事故发生后，打开排水器顶盖勘查发现，底部没有沉积污泥，落水管、溢流管也无腐蚀破损。

(三) 切实加强涉及煤气工贸企业的安全生产管理。涉及煤气生产、储存、使用和管道输送的工贸企业，要严格按照《工业企业煤气安全规程》(GB6222)、《山东省冶金煤气安全生产重点措施》等标准规定，建立健全各项煤气安全管理规章制度和安全操作规程，按规定设置一氧化碳监测报警、警示标志、个体防护器具等安全设施，落实煤气作业审批制度和安全防范措施，加强煤气安全管理人员和从业人员(含相关方从业人员)安全生产教育培训，认真分析煤气作业风险、制定有针对性的煤气专项应急预案并加强演练。要对煤气管道的排水器、排灰阀、V型水封等易发生煤气泄漏的部位进行安全论证，排查整改存在的问题和隐患，坚决消除排水器桶体腔上部形成密闭空间导致气体积聚、水封水位下降的安全隐患。要加强煤气管道运行维护管理，做好寒冷季节相关设备设施易积水部位的保温防冻工作。要不断提高从业人员的安全操作技能和责任心，加强煤气设备安全巡检和点检工作，及时发现泄漏隐患，堵塞安全管理漏洞。

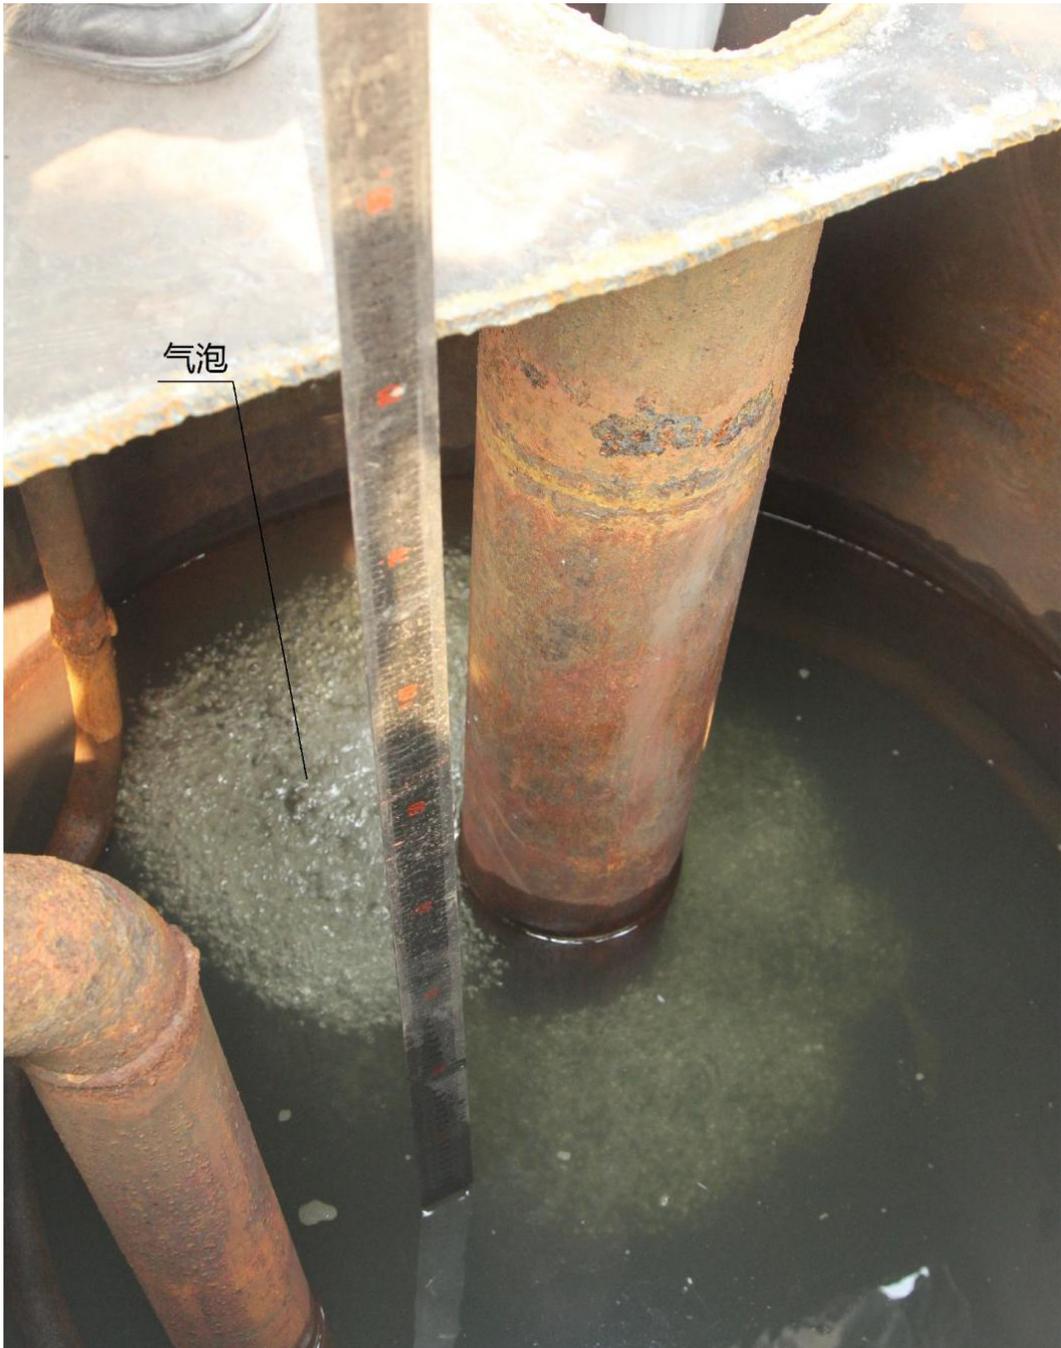
图 4：排水器模拟试验图

在煤气管道运行过程中，伴随煤气管网的压力波动，1#排水器落水管内初始水位最高时可达 1060 毫米、最低时可达 760 毫米（分别对应于煤气压力最小 3000Pa、最大 6000Pa），落水管内水位的频繁波动，造成桶体腔和落水管、溢流管的水呈现波动性摆动。受煤气管道存在的高低位差、阀门和管件局部阻力等因素影响，煤气冷凝水在管道底部聚集分布不均匀，存在某些时刻大量冷凝水从管道底部（距排水器顶盖高度约 1.8 米）瞬间流入排水器落水管的现象。大量冷凝水降落时产生重力势能，冲击落水管内的液面形成水花和气泡，转化为动能后使大量夹带气泡的冷凝水沉入落水管下端水中，之后部分气泡与水分离返回煤气管道，部分气泡则在落水管内水位较低时随冷凝水流入桶体腔内，析出后进入水封上部的密闭空间。经打开排水器顶盖、对冷凝水降落效应进行常压和水面静态的模拟试验，证实当落水管内水位在 760 毫米左右、且冷凝水量较大时，有较多气泡在桶体腔内上浮（见图 4）；水位分别在 400 和 200 毫米、且冷凝水量较少时，也能见桶体腔内有大量气泡上浮。

如不考虑冷凝水降落过程中存在的势能与动能转换、落水管内壁摩擦等能量损耗因素，当水的质量达 1.86 千克、且从煤气管道的底部一次性降落时，即可将落水管内原有的水（水柱高 0.76 米）冲入排水器桶体腔内，也能使大量煤气气泡穿过落水管内的水柱后进入桶体腔内上浮。

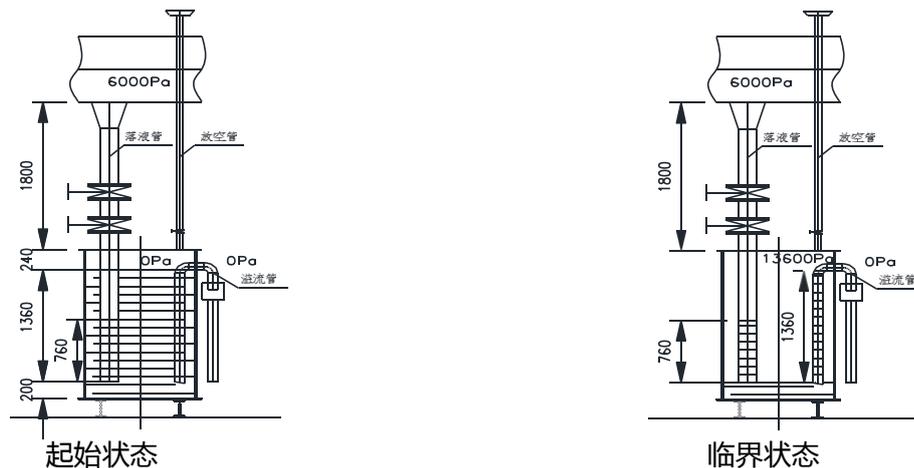
图 5：排水器水封水位变化示意图（尺寸单位：mm）

在排水器初始状态，以落水管底端为基准，桶体腔下部水位高度为 1360 毫米，上部气腔高度为 240 毫米，气体压力为 P_0 （与外界大气压持平）。假设上部气腔内原有气体的量为 n 摩尔，当有气泡上浮时，气体的增量为 Δn 摩尔，则在气体的体积、温度和通用气体常数不变的情况下，气体的压力会增加 ΔP 达到 P_1 ；从而造成气液界面压力平衡被打破，引起下部水有一部分从溢流管口排出，之后达到新的平衡，此时上部气腔的气体压力为 P_2 。 P_2 小于 P_1 、大于 P_0 ，其相对于 P_0 的增量 ΔP_1 引起桶体腔下部水位高度下降了 H_1 。由于煤气冷凝水不定时的通过落水管降落水夹带的煤气气泡析出后不断聚集在桶体腔上部气腔内，如此反复，造成上部气腔的气体压力越来越大，下部水位高度越来越小。在煤气管网压力无波动、煤气气泡析出上浮速率恒定的理想状态下，可出现水封被击穿前的临界状态，即：排水器桶体腔下部水位高度下降 1360 毫米（水封水位为 0）、气体压力增加 13600Pa，落水管内水位高度为 760 毫米（对应于煤气压力 6000Pa），溢流管内水位高度为 1360 毫米（见图 5）。

由于煤气管网压力的频繁波动以及排水器内水的波动性摆动，在接近临界状态时，当一定数量的气泡上浮到桶体腔上部密闭空间后，气体压力增大、体积膨胀，将使部分气体伴随水位的升降进入落水管和溢流管内，与往返流动的水产生气液混流，形成的气液混合物使落水管和溢流管内水封密度减小，更多气泡容易穿过落水管进入桶体腔内，部分气液混合物涌出溢流管口，经过数次压力平衡后，排水器桶体腔、落水管和溢流管内的有效水封水位不够，不能有效封堵气体，直至被煤气压力瞬间击穿，管道内煤气通过排水器溢流管口大量泄漏。
