福州“1·8”“华星 107”轮自沉事故 调查报告

2016年1月8日约1610时，福州某船务有限公司所属“华星 107”轮载运钢材由上海开往福州途中，在福州连江北茭东北约4.8海里附近水域（概位：26°26′.99N/119°59′.56E）沉没，造成船上5名船员中3人死亡、2人失踪，构成较大水上交通事故。

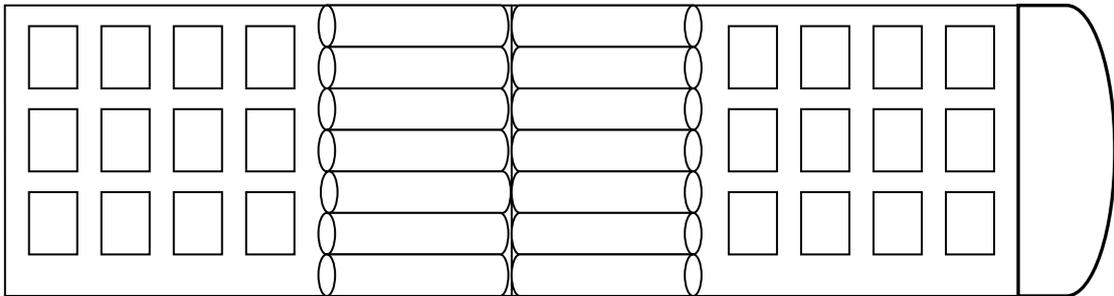
货舱装载平面示意图

钢型材积载情况。钢型材装于前舱后部，未绑扎。

钢线材积载情况。前舱装在钢型材上，后舱装在前部，货物最高点超出舱口围约 30 公分，货物未绑扎。

钢板材积载情况。货物装在前舱前半部以及后舱后半部，每排 3 垛（每垛长约 1.8 米、宽约 1.2 米），每垛之间有约 30 公分的空隔，完货后未绑扎，空隔未填充垫料。

全程均无绑扎，未加衬垫，货物之间的空隙未加楔块，无配载图，该轮货物积载不当。

（二）经查，该轮所装货物最高点超出舱口围约 30 公分，装载以及完货全程均无绑扎，船舶货物积载不当。建议长航吴淞船厂交船基地码头、上海渔轮厂码头严格遵守货物装船安全作业规程，确保货物适载。

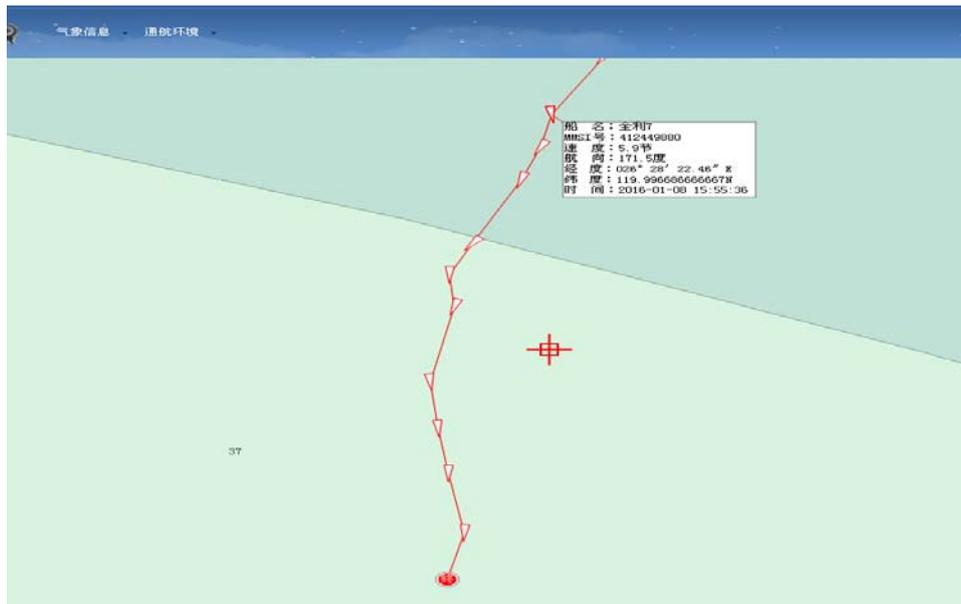
“华星 107” 轮事发前 AIS 轨迹截图

该轮本航次在宁德至福州水域的航行轨迹与其近半年的航行习惯航线无太大偏差。该轮事发前 15 分钟（1555 时至 1610 时）AIS 轨迹显示，期间其航速明显下降，航向在 155.1 度至 208.9 度之间多次、反复、较大幅度的发生变化，推断期间该轮受横向涌浪影响较大，船舶保向性差、难以操纵，船舶横摇剧烈。
