海安全〔2016〕370号

中华人民共和国海事局关于青岛2·27 “新日6”轮与“鲁胶渔60968”轮 碰撞事故调查结案的通知

青岛“2·27”“新日6”轮与“鲁胶渔60968”轮 碰撞事故调查报告

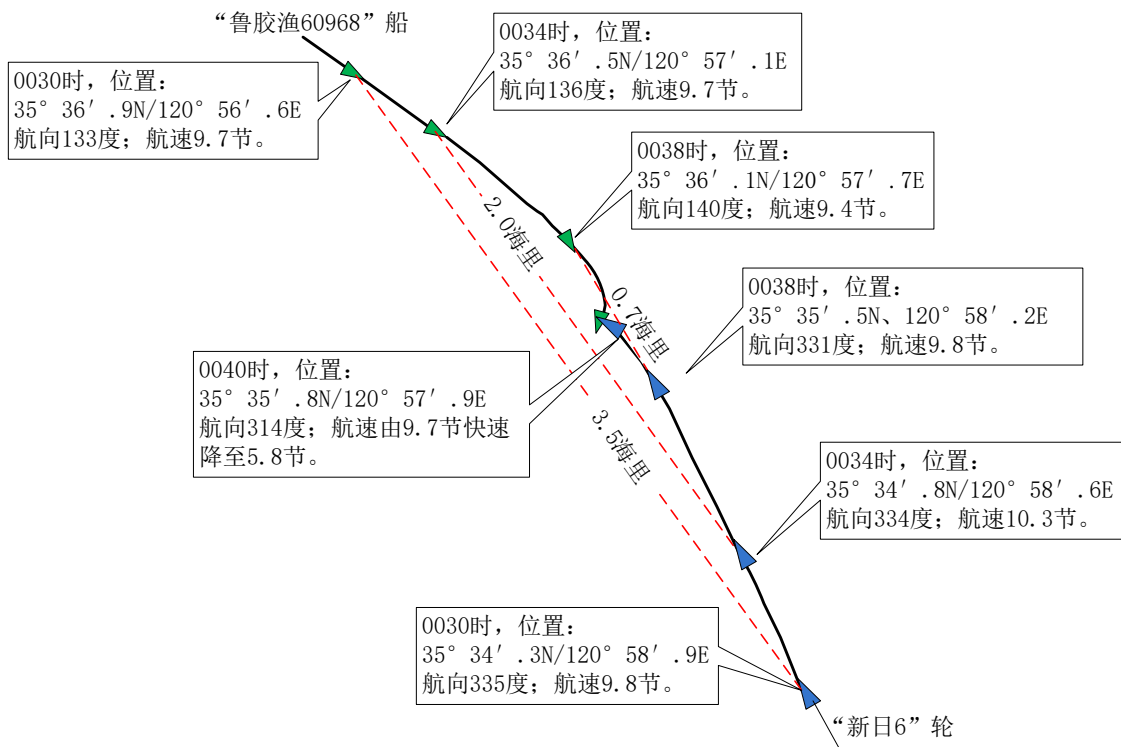
图 3 碰撞示意图

根据“新日 6”轮 AIS 历史记录、船壳擦碰痕迹和值班人员的陈述，并参照“鲁胶渔 60968”船水下探摸录像，调查组认定“新日 6”轮球鼻艏与“鲁胶渔 60968”船的左舷后侧生活区部位发生碰撞，随后两船在偏转过程中再次发生擦碰。

0040 时许，两船碰撞。“新日 6”轮球鼻艏右侧与“鲁胶渔 60968”船左舷后侧生活区部位发生碰撞，碰撞位置：35° 35'.8N、120°57'.9E。

两船雾中航行时，未能按照《1972 年国际海上避碰规则》规定保持正规了望，采用安全航速，正确判断两船之间业已形成的碰撞危险，并及早采取避免碰撞的行动。其中，当两船陷入紧迫碰撞危险后，“新日 6” 轮采取朝着在本船左舷的“鲁胶渔 60968” 船向左转向、后又采取把定、右满舵的错误避让行动。同时“鲁胶渔 60968” 船采取朝着“新日 6” 轮的右转向行动。

两船避让行动不及时、不协调是两船发生碰撞事故的直接原因。
