南通“3·25”“C”船自沉事故调查报告

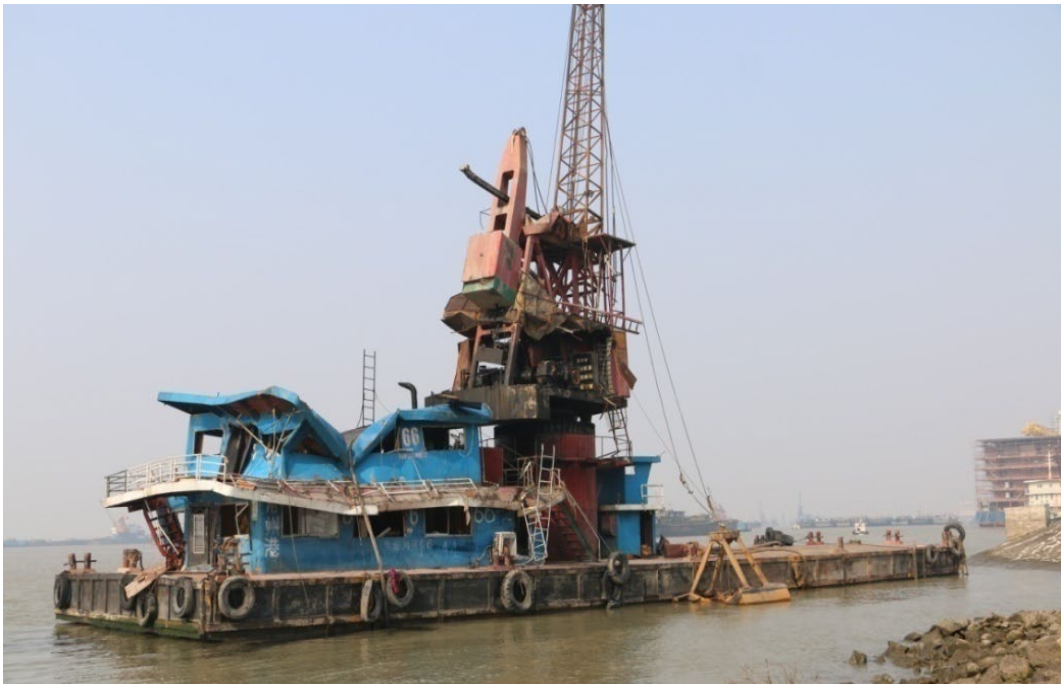
（一）“C”船船首首封板、船尾尾封板、左右舷侧板（除稳强1工程船钢丝绳勒处）船体无外力碰擦、受损痕迹。

经现场勘查发现，“C”船体无碰撞受损痕迹，其系靠的“皖仁和 7899”轮船体亦无碰撞痕迹，表明“C”船倾覆非外力碰撞船体破损进水所致；同时现场勘查，“C”船无海底阀相关管系，且船用冷却水中空钢管无破损痕迹，表明“C”船倾覆非船体冷却水循环管路破损进水所致，可以排除本起事故是由于船体及管路破损进水而造成。

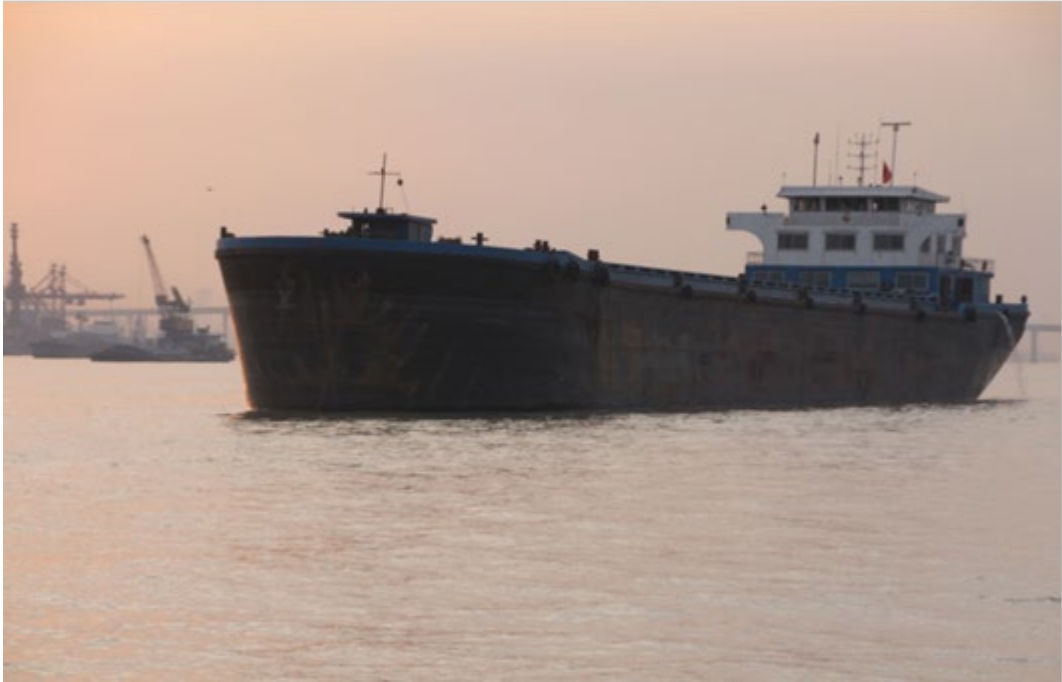
（二）“皖仁和 7899”轮船体无碰撞受损痕迹。

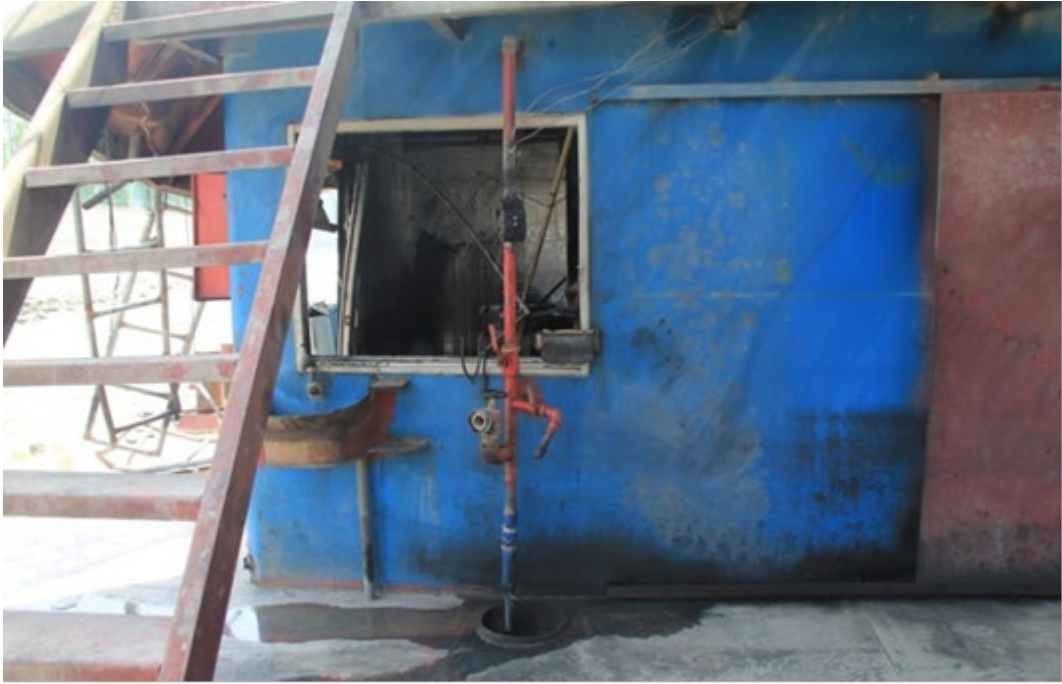
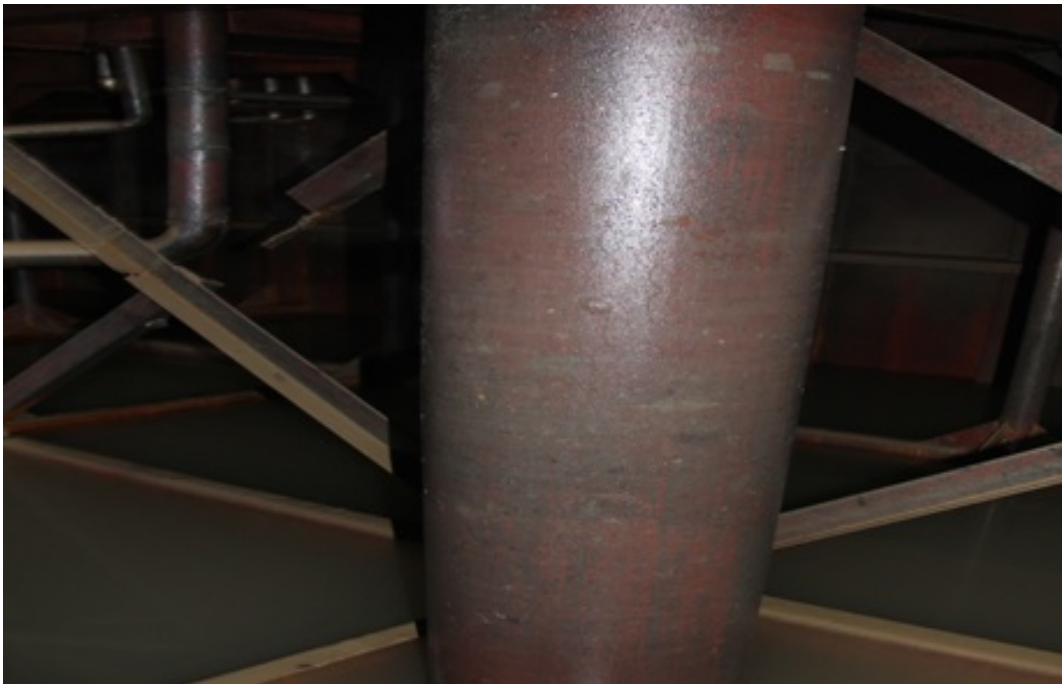
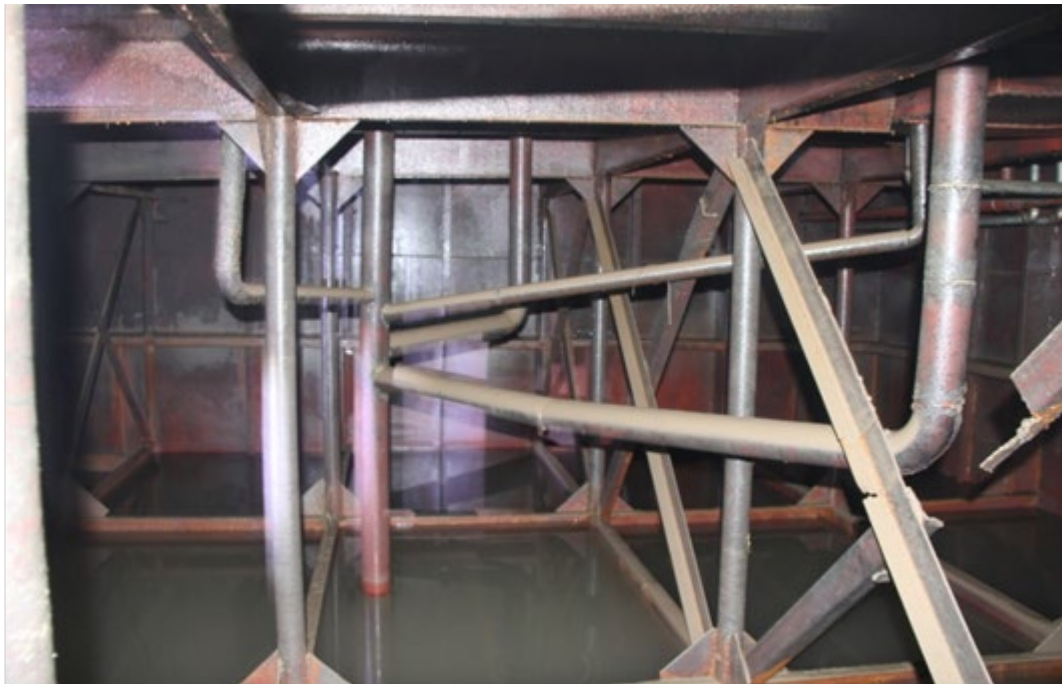
(三)“C”船冷却水管系情况：该船无海底阀及相关管系设置，甲板上距船首约 28.85m、距右舷约 3.2m 处有一钢制水管（从甲板通往舱底）抽取江水，江水（2 寸水泵抽取）储存于二层甲板的水箱内，再由该水箱通过下行管系自流通往一层甲板吊机发电机及机舱内主机，作冷却循环水用。另有一钢制管路由卫生间通往江底，作排放生活污水用。经现场勘查，两根柱体外部均无破损痕迹。

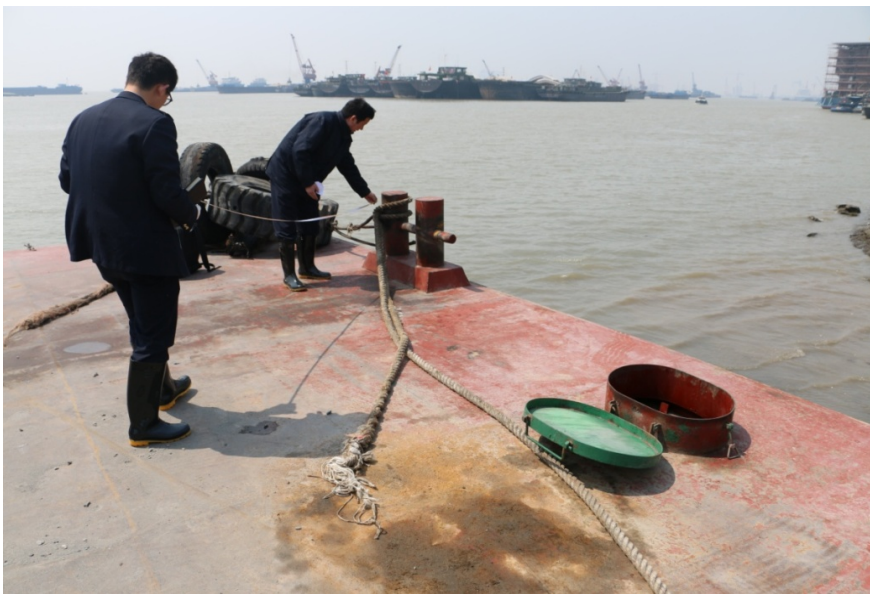
(四)“C” 船缆绳断裂情况：左右舷各 5 个双桩缆桩。船尾中部有 1 个双桩缆桩，缆桩上有一根 $\Phi 56\text{mm}$ 的断裂尼龙缆绳，断裂部位位于缆桩根部；船首中部有 2 个双桩缆桩，左侧缆桩上有一根 $\Phi 40\text{mm}$ 的断裂尼龙缆绳，长度约为 3.6 米。

经分析，本起事故发生的原因应归属为，“C”船未安排人员值班，在农历大潮汛急涨潮流的作用下，船舶横荡，致尾缆断裂，船舶快速甩尾，向右舷侧倾斜，抓斗、吊机配重箱偏移至右舷侧，加剧了船舶右倾，导致船舶稳性丧失侧翻。

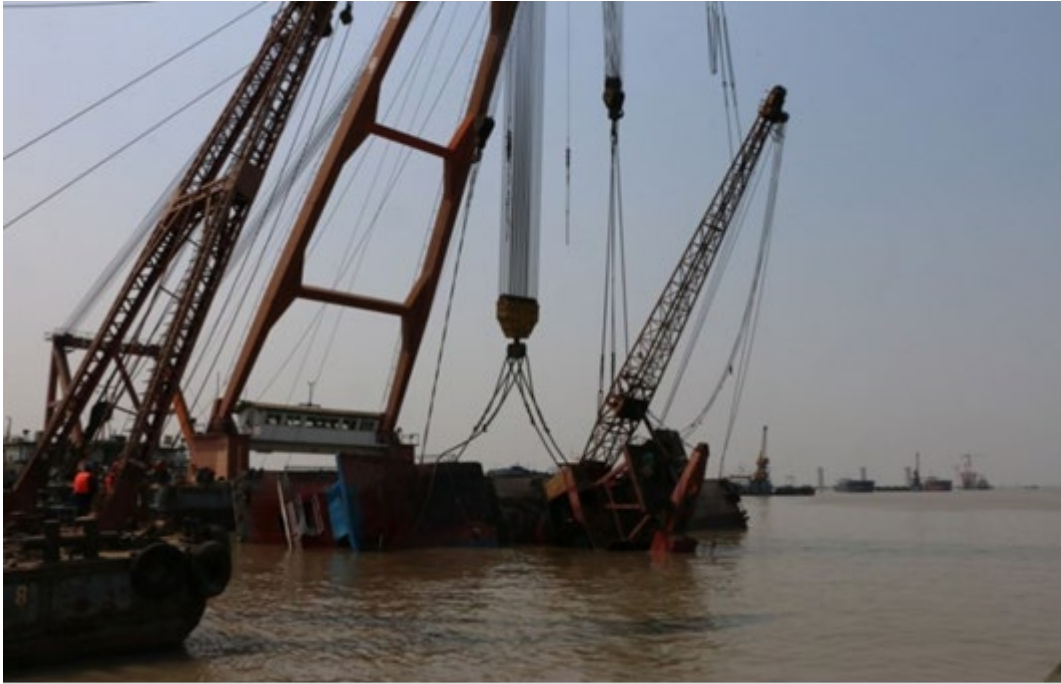
吊机配重箱情况：沉没浮吊打捞起浮时勘查发现艏艉向放置的抓斗、吊机配重箱偏移至左右方向。
