宁波“5·7”“CATALINA”轮与“鲁荣渔58398”轮碰撞事故调查报告

一、事故和调查概况

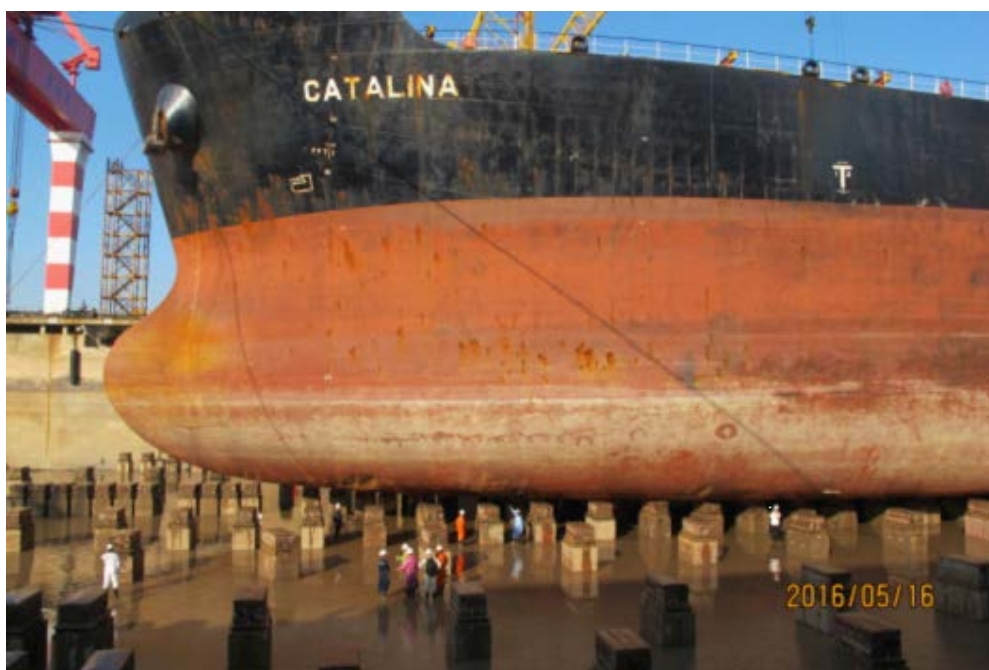
5 月 16 日、6 月 15 日调查组分别提取了“CATALINA”轮碰撞部位的外来蓝色油漆和“鲁荣渔 58398”轮船体外板蓝色油漆，经烟台溢油应急技术中心检测，两份油漆样品红外光谱谱图特征一致。

“CATALINA”轮船首左舷舳部局部凹陷。

3. 5月16日勘验发现舳列板左侧分布有3处凹陷及刮痕，球鼻艏底部有刮痕：

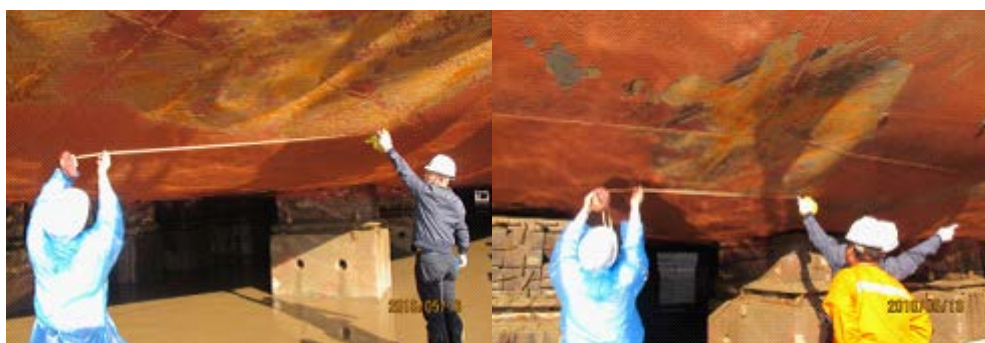
4. 船首左舷痕迹

凹陷（位置 1）	凹陷（位置 2）
----------	----------

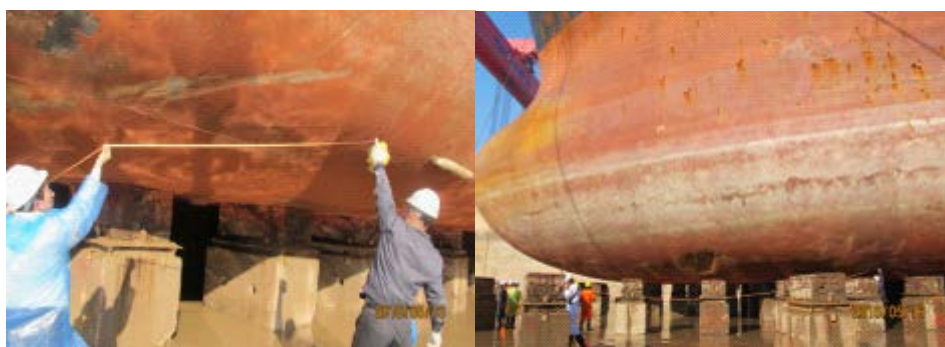
刮痕（位置 2 船艏侧）	船首刮痕
--------------	------

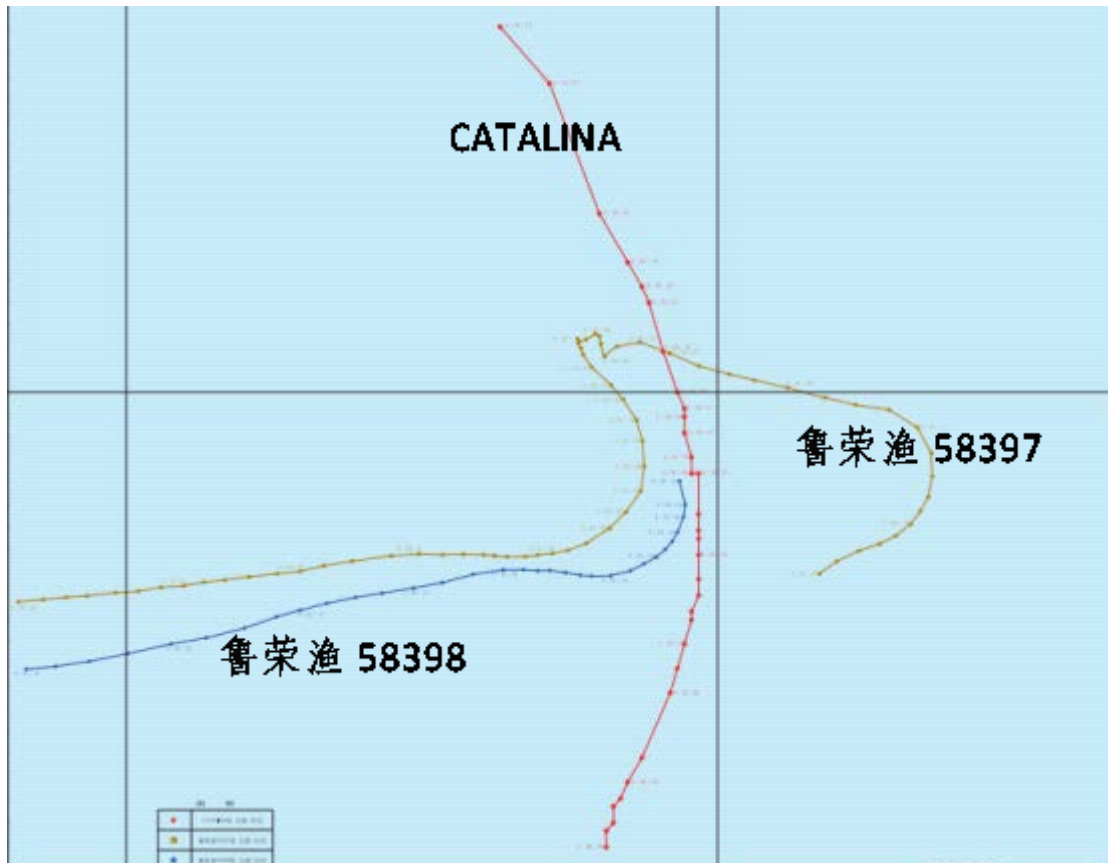
1. 0333-0336 时段

0334 时 14 秒，该轮航行至宁波象山沿海 29°33'.1N，123°35'.4E，航速 13.6 节左右。二副下令“正舵”，随即看见一渔船（后被认定为“鲁荣渔 58397”轮）灯光出现在本轮右舷船舫附近，距离不足 0.1 海里。

0334 时 27 秒，二副下令“右舵 20”，约 1 秒钟后该轮与“鲁荣渔 58398”轮发生碰撞。碰撞发生时，该轮值班水手感到船体异常震动并询问二副，二副认为是正常转向造成，并要求当班水手继续右舵直至右满舵。
