MAIR0606002016018

江阴“5·8”“E”轮与“H”轮碰撞事故 调查报告

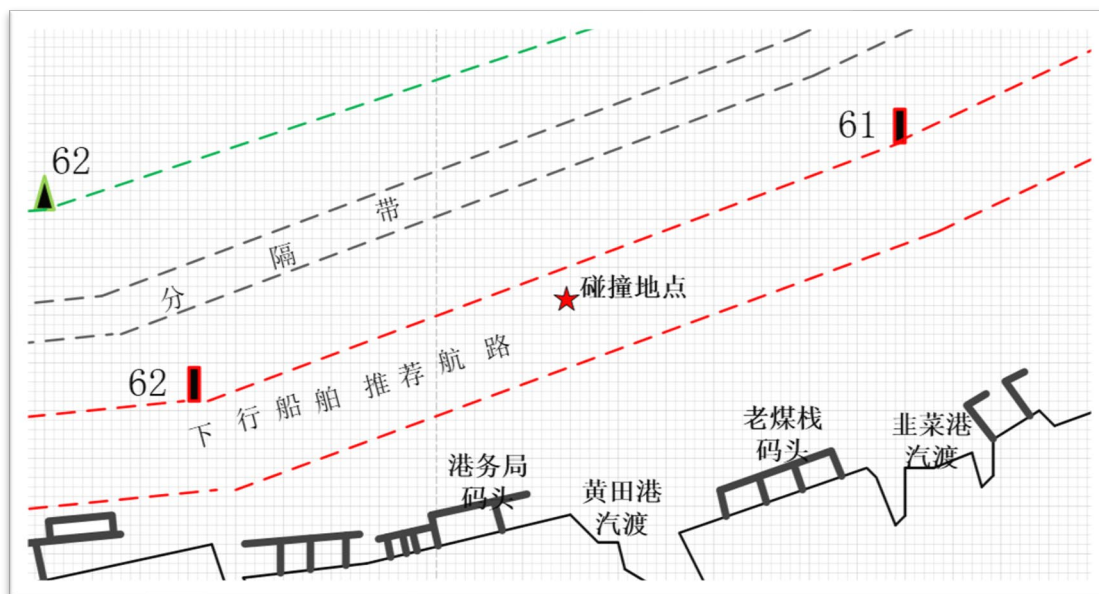
事发地点为长江#62红浮下游约1000米，红浮连线南侧约100米水域，位于下行船舶推荐航路内。该水域航路设置依据《长江江苏段船舶定线制规定（2013）》划定，由北向南分为上行船舶推荐航路、上行通航分道、分隔带、下行通航分道和下行船舶推荐航路。航道南岸对开自上向下依次为港务局码头、黄田港汽渡及老煤栈码头。（如下图所示）

事发水域处于黄田港与韭菜港汽渡线内，往来汽渡频繁，下行船舶推荐航路内船舶流量较大，且该水域南侧为锡澄运河河口，进出河口小型船舶较多。通航环境复杂。
