# 厦门“7·2”“海顺9”轮火灾事故 调查报告

## 一、事故和调查概况

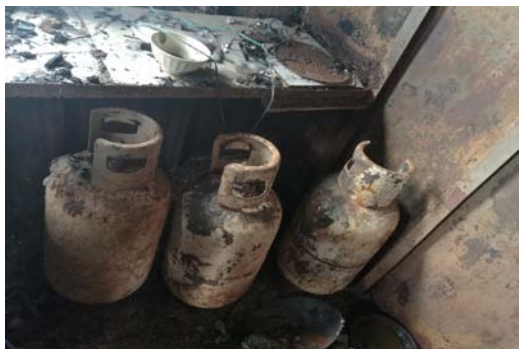
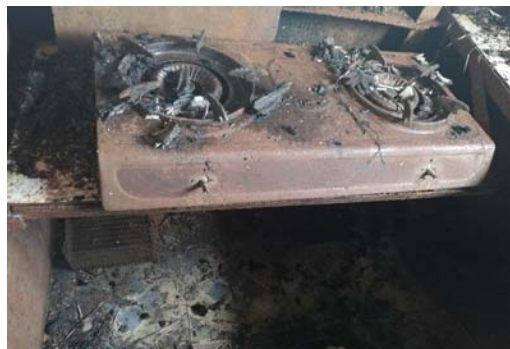
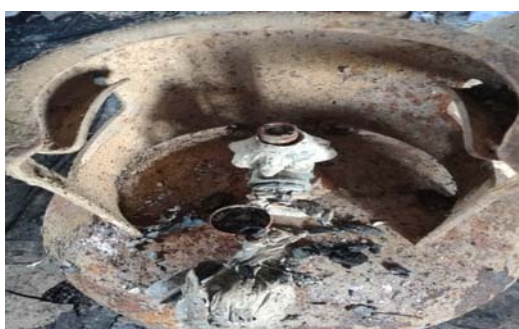
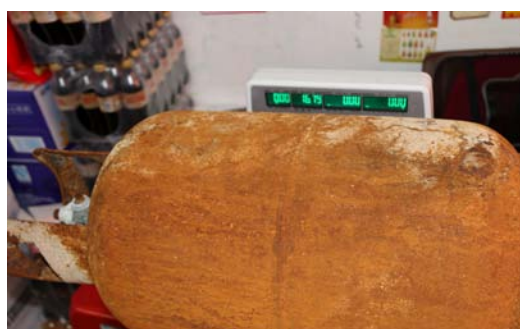
### 附件 1: “海顺 9” 轮火灾现场勘验照片

从碳迹在舱壁的附着情况看，厨房内墙壁过火程度明显于外墙壁；厨房内地板砖破碎明显于外地板砖；生活区横梁和柱子过火和弯曲度离厨房间越远越轻；从主甲板生活区内舱壁到机舱门口、再到机舱底舱四周舱壁，碳迹浓度越来越淡。以上表明火灾起火位置在该轮主甲板层船尾厨房。

厨房内、外地板破碎磁砖隙缝之间有明显不完全燃烧的颗粒状黑碳；厨房灶台塑料调味瓶、厨房间外地板和船尾各有一只塑料桶，燃烧界面较平整，以上燃烧具有液化石油气火灾特征。该轮厨房共 3 只液化气罐，其中连接灶台的液化气罐钢瓶称重为 16.19 公斤，离灶台较远的 2 瓶分别为 28.5 公斤、17.25 公斤，表明液化石油气发生泄漏。
