广西“8.4”“P”轮与“琼临渔W”轮 碰撞事故调查报告

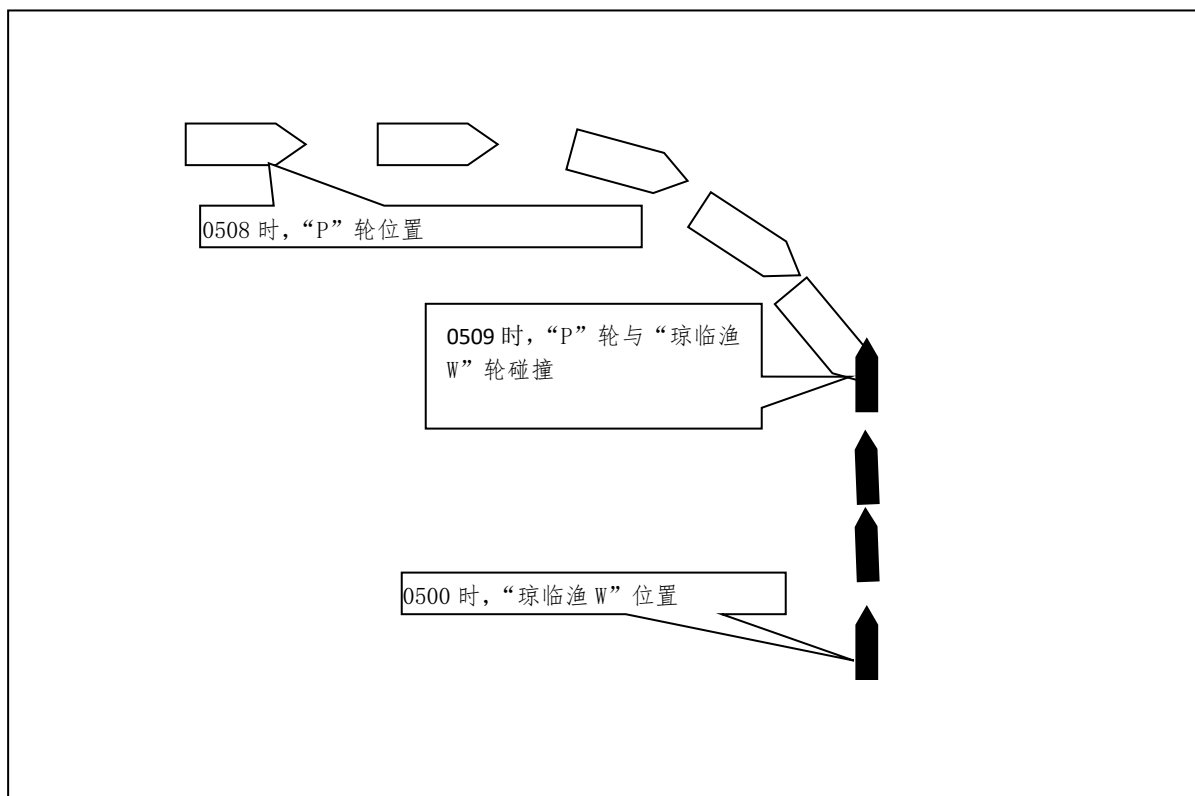
(二) 两船碰撞示意图

事故发生前，事发海域能见度良好，“P”轮为正常航行机动船，“琼临渔 W”轮正在进行拖网作业，属于正在从事捕鱼的船舶。“琼临渔 W”轮和“P”轮航向交叉，“琼临渔 W”轮位于“P”轮船艏右舷。具体情况如下：

通过对“P”轮船体勘验、“琼临渔 W”轮水下探摸情况及两船航向、航速、航行轨迹等情况综合分析，“P”轮船艏左舷碰撞“琼临渔 W”轮左舷船舫。

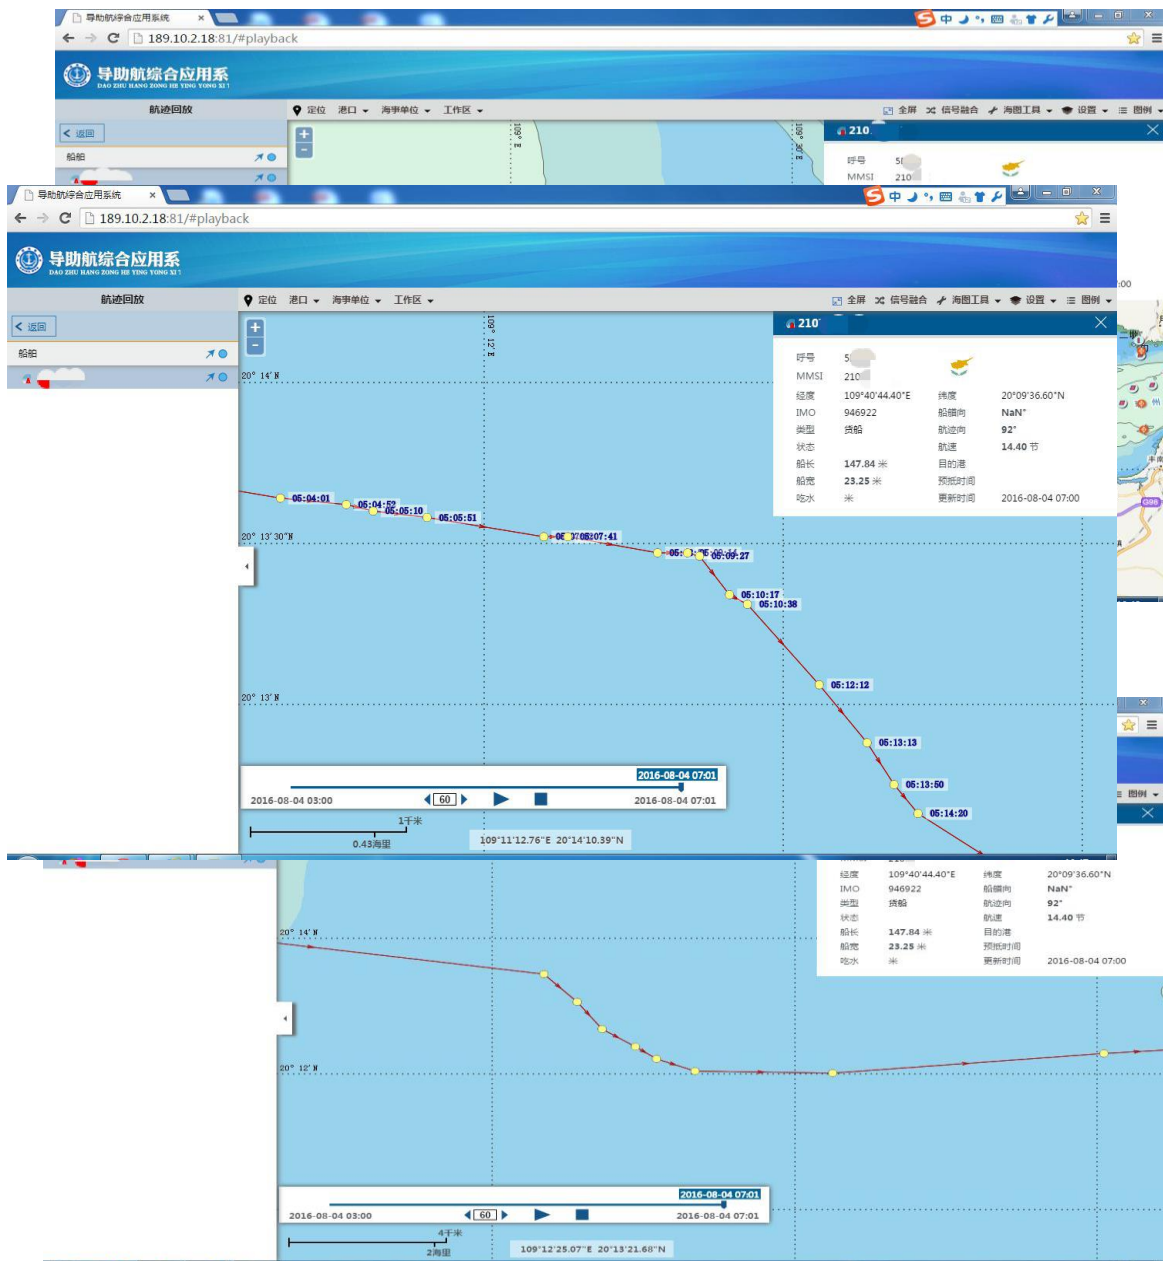
“P”轮航行轨迹图

2016年8月4日05:08:51，位置：20°13′28.20″N；109°12′34.80″E，航向099°，速度14.8节。“P”轮与“琼临渔W”轮相距约0.2海里。二副立即用非随动舵(NFU)模式（应急舵）右满舵避让。

2016年8月4日05:09:51, 位置: 20° 13' 24.24" N;
109° 12' 46.20" E, 航向 145°, 速度 10.4 节。“P”轮船艏左
舷撞上“琼临渔W”轮左舷船舯, 随即“琼临渔W”轮断成两截
沉没。碰撞发生后, “P”轮并未停船, 继续航行。
