上海吴淞“11.24”宁高鹏 666”轮碰撞“金虹 18”轮 并肇事逃逸案件调查报告

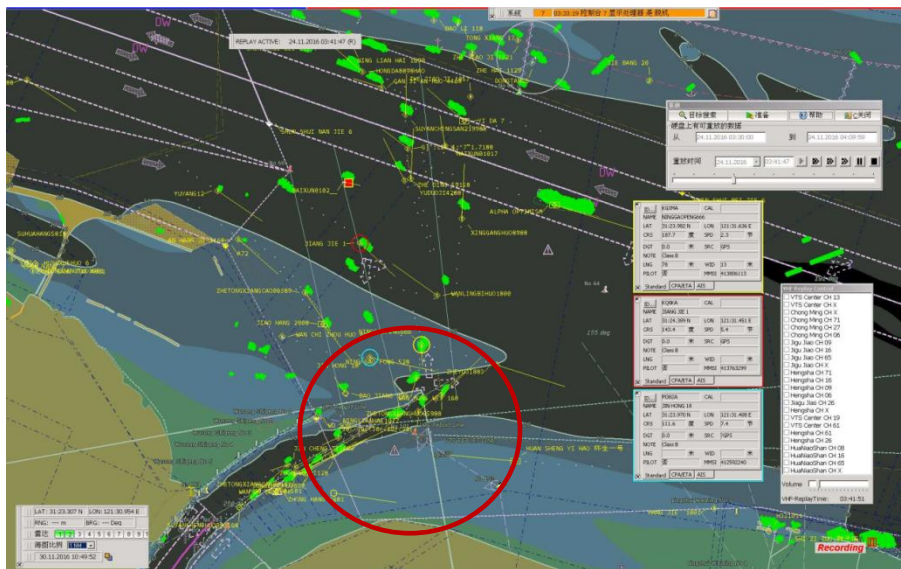
图 1：事故发生时通航情况

事故发生水域位于吴淞口警戒区。事故发生时，进出黄浦江船舶流量较大。见下图：

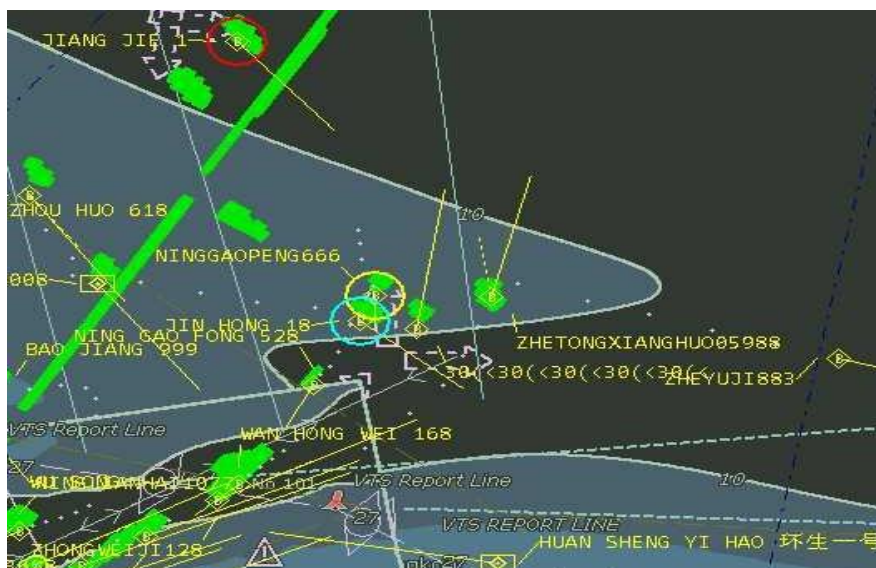
图 2：肇事嫌疑船舶排查

调查人员调取了“金虹 18”轮事故发生时段吴淞口水域的 VTS 录像记录。通过 VTS 录像记录发现：“金虹 18”轮事故发生前，在其右舷有“NING GAO FONG 528”轮正驶入黄浦江；在其左舷有“NING GAO PENG 666”轮（“宁高鹏 666”轮）正驶向黄

浦江，“ZHE TONG XIANG HUO 05988”轮正驶离黄浦江出口，另有一艘未正确显示船名的船舶正驶离黄浦江出口。

事故发生前，“金虹 18”轮已驶离炮台湾水域，正在吴淞口警戒区内沿长江出口航行。通过对“金虹 18”轮附近船舶的相对位置和航行态势分析，“宁高鹏 666”轮有较大的肇事嫌疑。见下图：

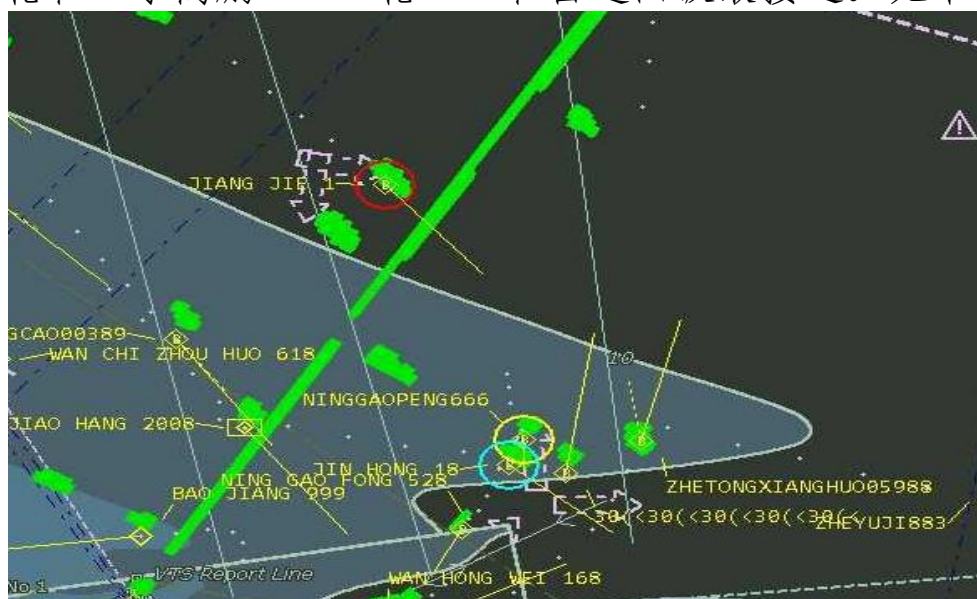
图 3：“金虹 18”轮和“宁高鹏 666”轮 AIS 和雷达回波

事故发生前，“金虹 18”轮正在吴淞口警戒区内沿长江出口航行；“宁高鹏 666”轮船位于“金虹 18”轮左舷，正驶往黄浦江，两轮航迹交叉，且存在碰撞危险。11 月 24 日约 0344 时，“金虹 18”轮和“宁高鹏 666”轮 AIS 和雷达回波最接近。见下图：

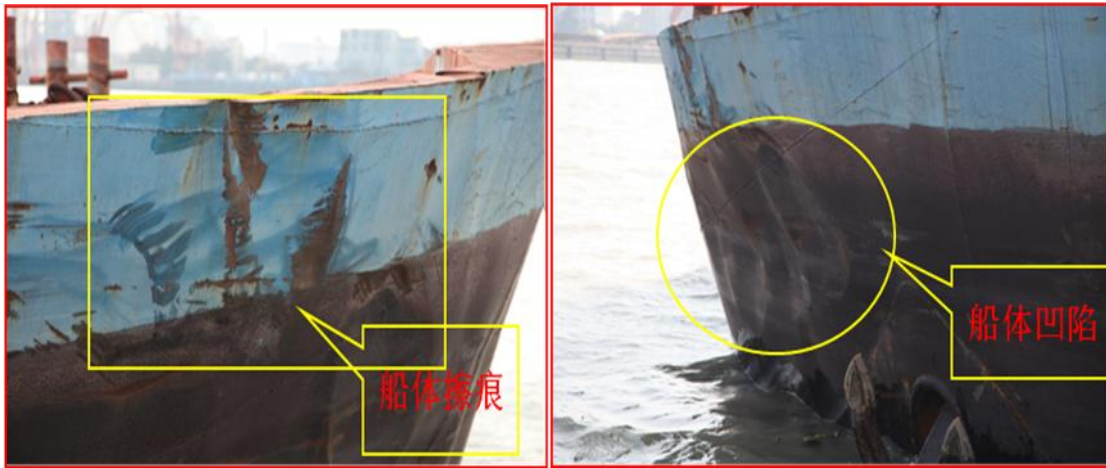
图4：“宁高鹏666”轮船体勘验

“宁高鹏666”轮船体痕迹集中在船艏右侧，分为上下2个区域。上部区域：船艏右侧主甲板以上舷墙3.2米长度、0.65米高度范围内，船体油漆涂层不完整、局部油漆剥落，局部轻度变形，擦痕处伴有疑似外来黑色物质。下部区域：船艏右侧水线以上约1.8米高度范围内，有长度约3.2米的凹陷，凹陷处船体油漆涂层完整、船体未破损，局部油漆表面覆盖黑色外来物质。见下图：

“宁高鹏666”轮船艏右侧下部水线以上黑色船体大面积凹陷，上部蓝色舷墙油漆剥落、变形，其痕迹形态、高度和范围与“金虹18”轮船体遗留痕迹相符合。

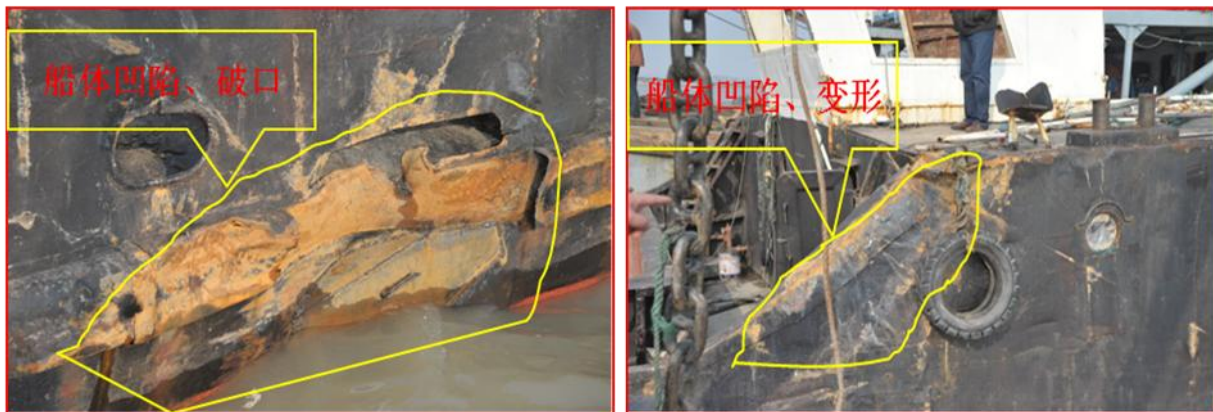
图5：“金虹18”轮船体勘验

2016年11月30日下午，“金虹18”轮成功打捞起浮。调查人员对“金虹18”轮进行了船体勘验。“金虹18”轮左舷近驾驶台主甲板以下1.8米内船体凹陷，近主甲板处有呈“倒三角”型破口，高度0.6米；左舷主甲板至二层甲板连接处舷侧板局部凹陷变形，凹陷处覆盖蓝色外来物质；舷侧靠垫绑带上覆盖蓝色外来物质；左舷破口上方主甲板通道处遗留一蓝色油漆碎片。见下图：

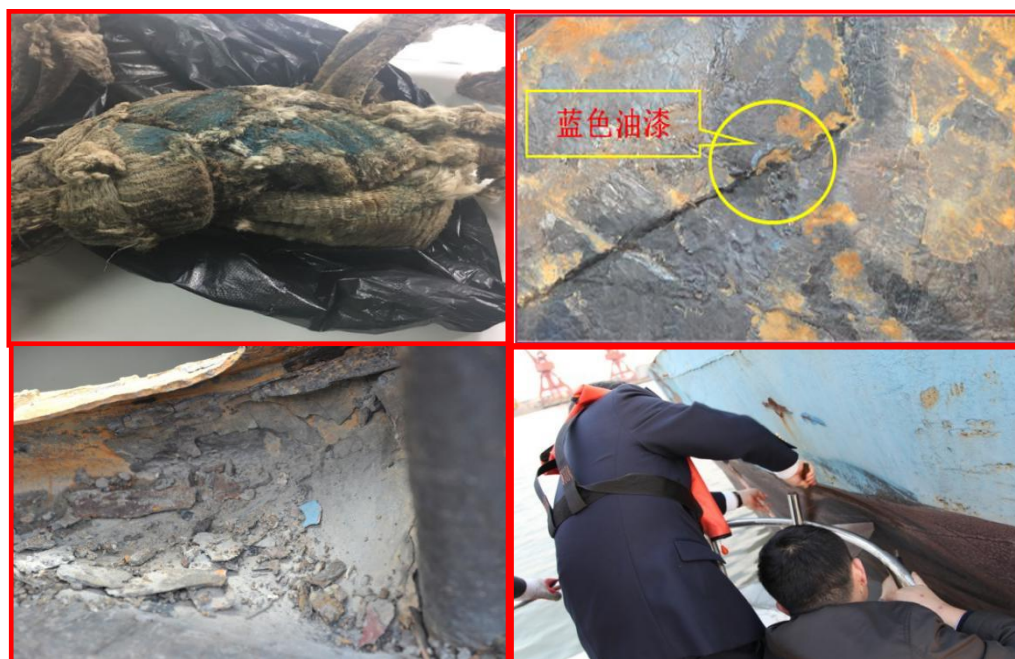
图6：“金虹18”轮和“宁高鹏666”轮油漆取样

调查人员针对“宁高鹏666”轮船艙右侧遗留的痕迹进行了拍照和取样，共提取13份样品。其中，本船油漆样品2份，疑似外来油漆样品10份，纤维样品1份。

调查人员针对“金虹18”轮左侧的舷侧板、靠垫绑带上附着蓝色物质，以及破口上方主甲板通道处破口上方遗留蓝色油漆碎片进行取样，共提取9份样品。其中，本船油漆样品2份，疑似外来油漆样品6份，靠垫绑带1份。见下图：

1)“金虹 18”轮左舷船体处蓝色附着物、甲板遗落蓝色碎片和“宁高鹏 666”轮船艏右舷蓝色油漆样本，其层次、各层色泽、质地、各层所含主要元素、表层蓝色层红外光谱特征吸收峰均相同。

2)“金虹 18”轮左舷靠垫绑带上蓝色附着物和“宁高鹏 666”轮船艏右舷蓝色油漆样本，其色泽、质地、主要元素、红外光谱特征吸收峰均相同。

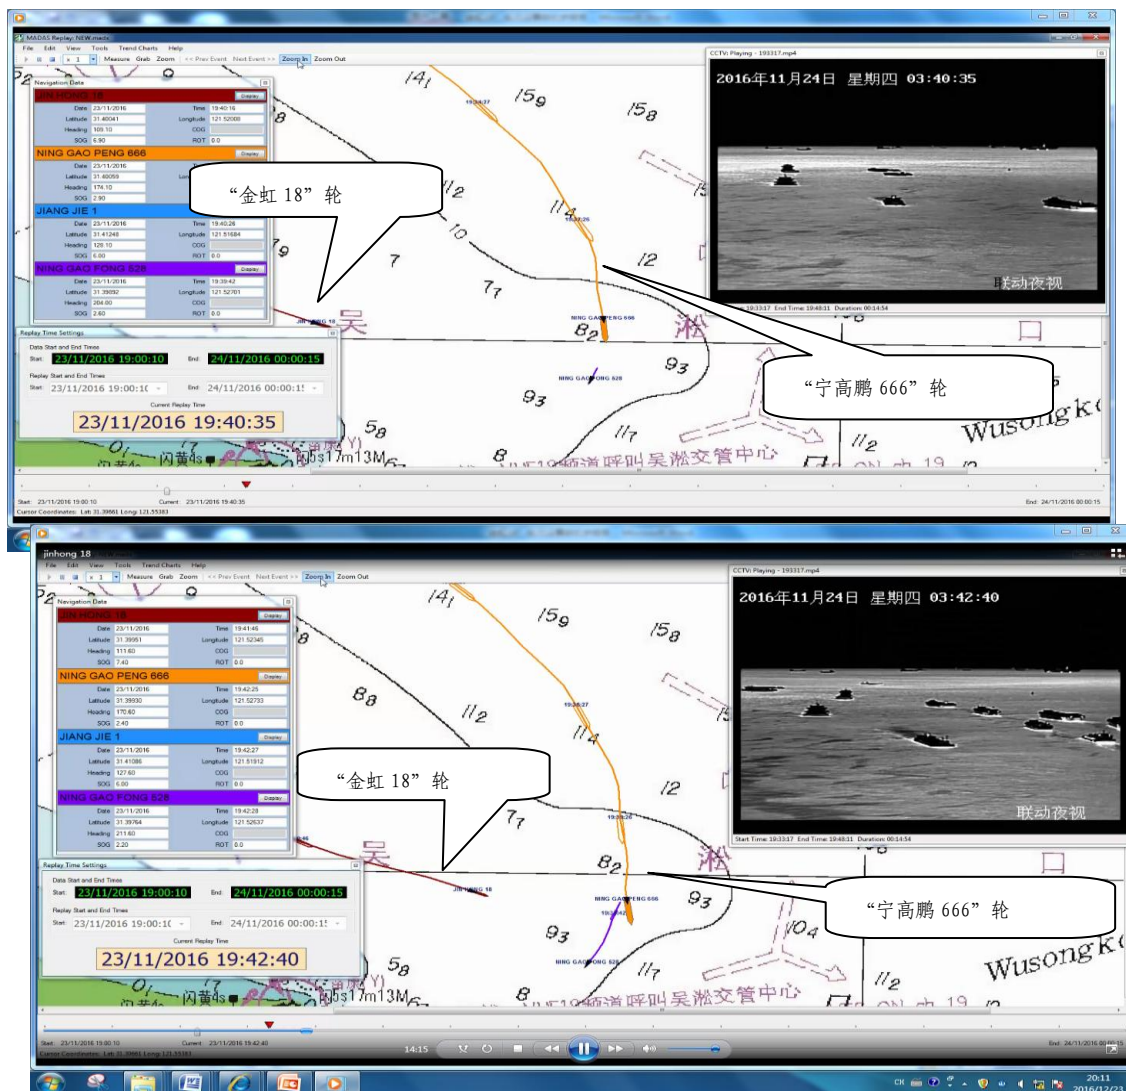
图 8: 0343 时两船航迹动态

2016 年 11 月 24 日约 0341 时，“宁高鹏 666”轮航速约 2.5 节，航迹向约 182° ；“金虹 18”轮航速约 7.2 节，航迹向约 105° 。见下图：

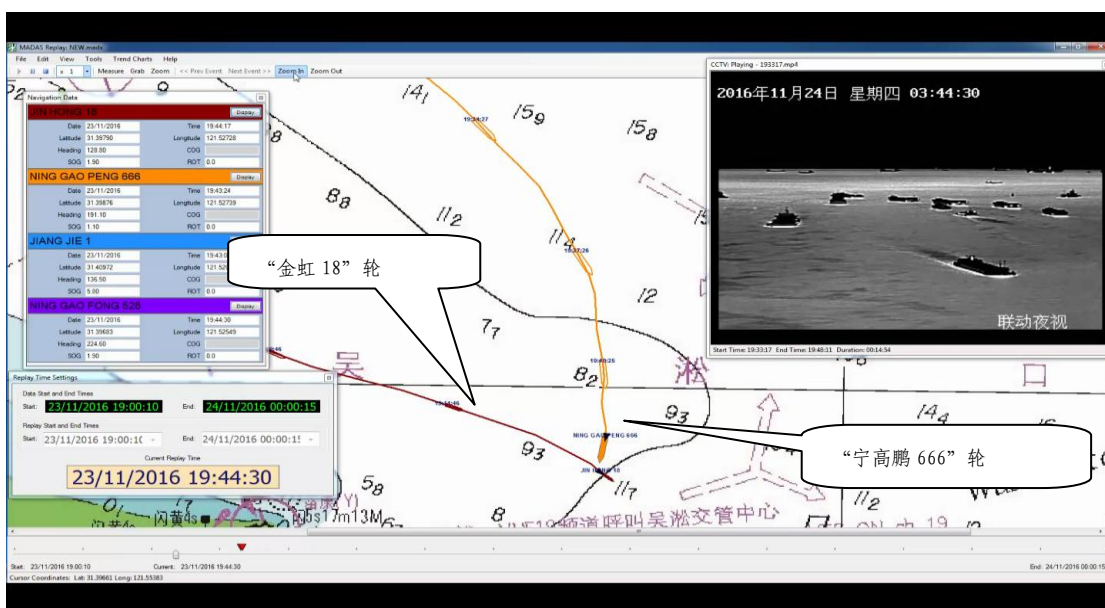
图 9: 0344 时两船航迹动态

约 0344 时，“宁高鹏 666”轮和“金虹 18”轮发生碰撞，碰撞角度约 62° 。此时，“宁高鹏 666”轮航速约 1.1 节，航迹向约 191° ；“金虹 18”轮航速约 1.9 节，航迹向约 129° 。见下图：

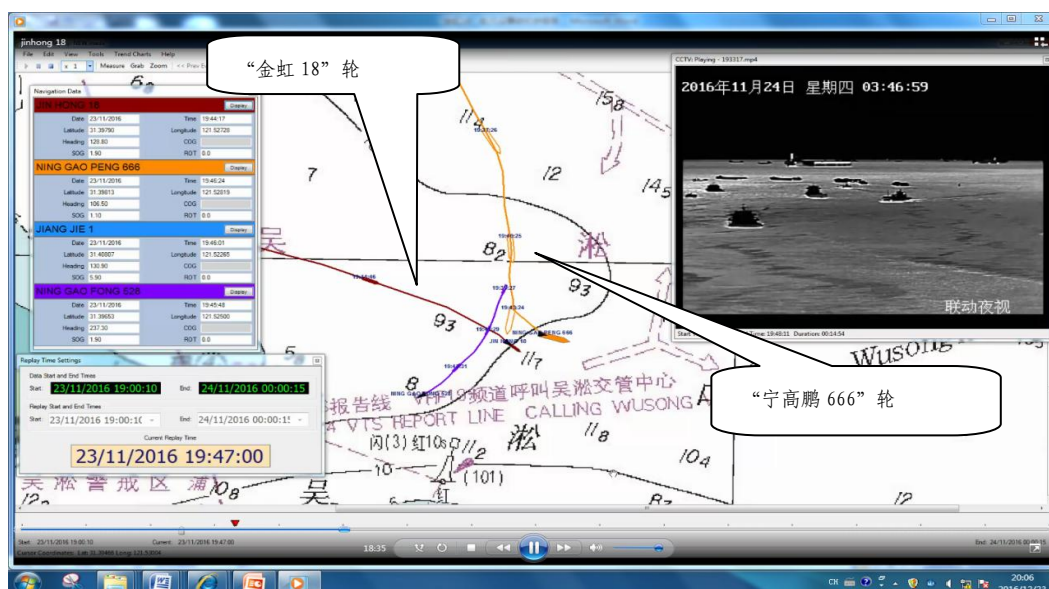
图 10: 0347 时两船航迹动态

约 0347 时，“宁高鹏 666”轮航速约 1.1 节，航迹向向左调整至约 107° ；“金虹 18”轮航速约 0.7 节，航迹向向左变化至约 110° 。见下图：

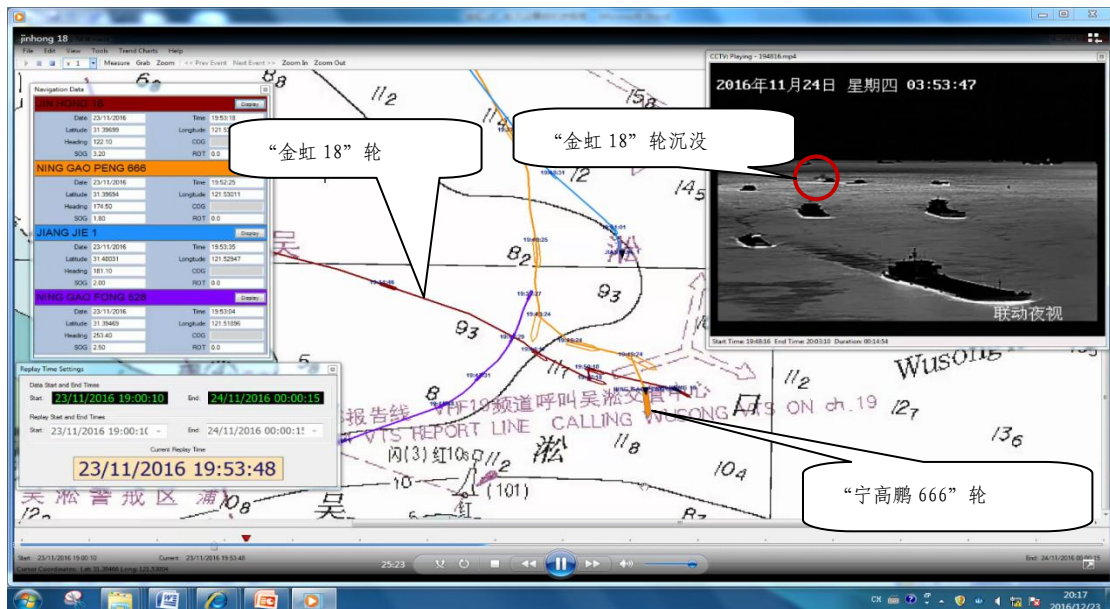
图 11: 0353 时两船航迹动态

约 0353 时，“宁高鹏 666”轮航速约 1.8 节，航迹向向右调整至约 175°；“金虹 18”轮航速约 3.2 节，航迹向向右变化至约 122°，随后迅速沉没。见下图：
