舟山“1·15”“恒帆 178”轮与“浙临机 621”轮碰撞事故调查报告

1. 事故简况

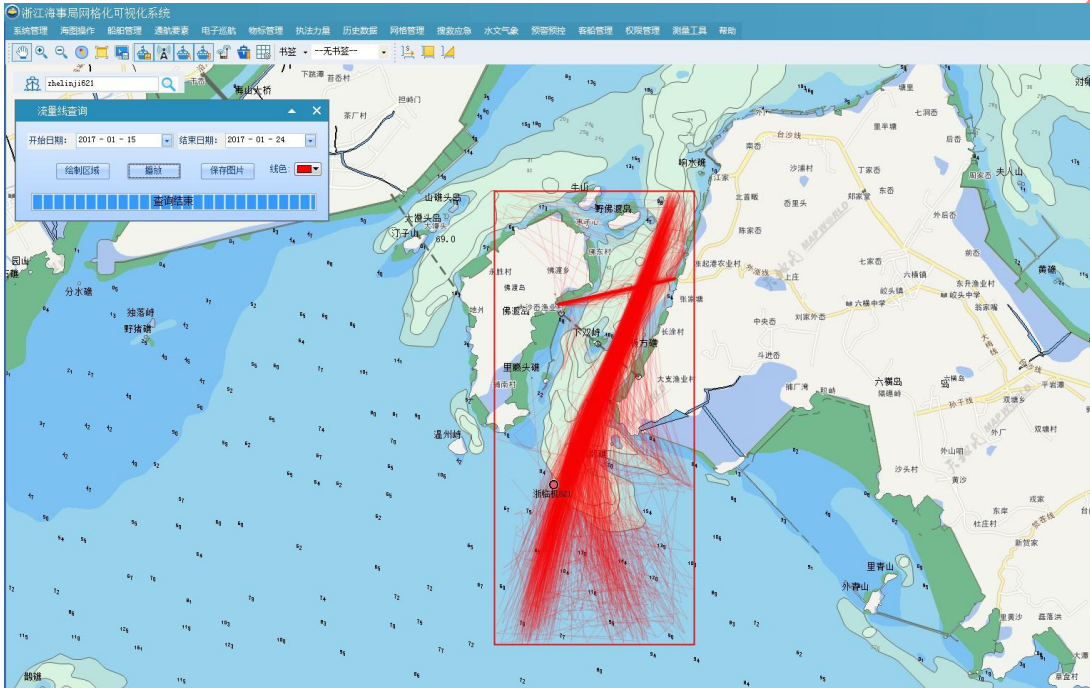
事发水域位于双屿门水道南口。双屿门水道是浙江沿海西航路的重要组成部分，是中小型船舶过境浙江沿海和进出宁波-舟山港

的重要航路，船舶交通流量大，水道可通航宽度约 1000 米。水道南口鸭鹄礁灯桩附近为船舶习惯转向点，船舶交会、转向频繁，通航环境复杂。

图 1：事发水域 10 日船舶交通流流量线

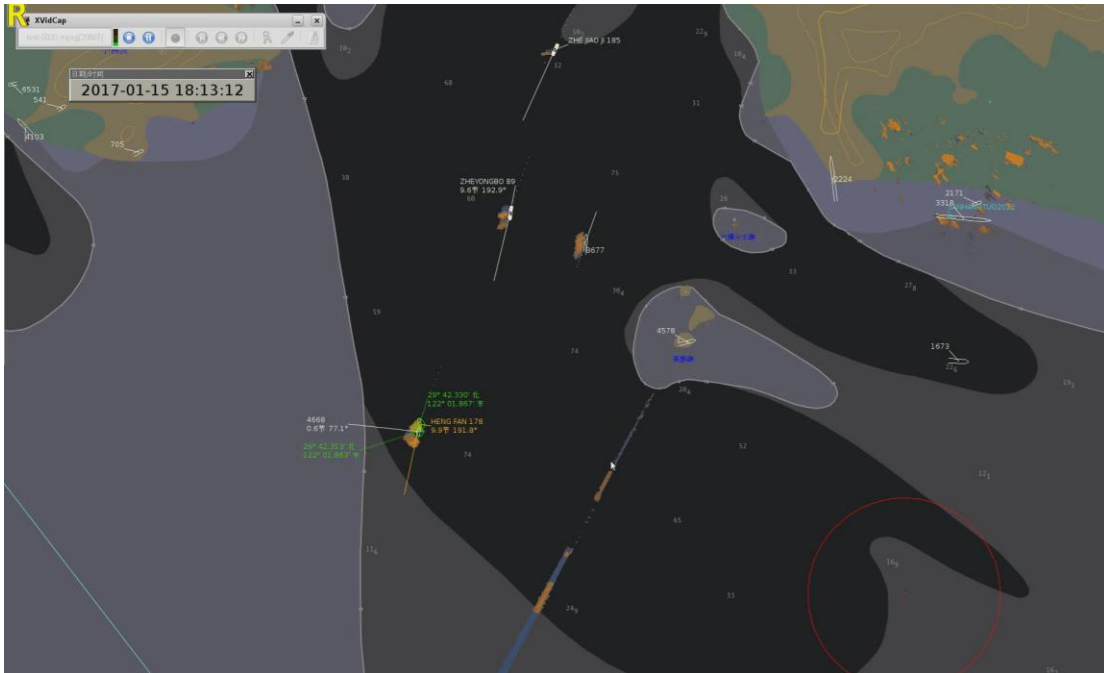
根据宁波-舟山 VTS 记录及“恒帆 178”轮陈述，碰撞时间为 2017 年 1 月 15 日 1813 时，位置 $29^{\circ}42'.3N / 122^{\circ}01'.8E$ 。

图 2：碰撞位置与碰撞时间示意图
