# 鹰潭市“5·15”重大道路交通事故调查报告

2017年5月15日，206国道1569公里处（鹰潭市龙虎山香炉峰路段）发生一起重大道路交通事故，造成12人死亡、37人受伤。

经调查认定，鹰潭市“5·15”重大道路交通事故是一起生产安全责任事故。

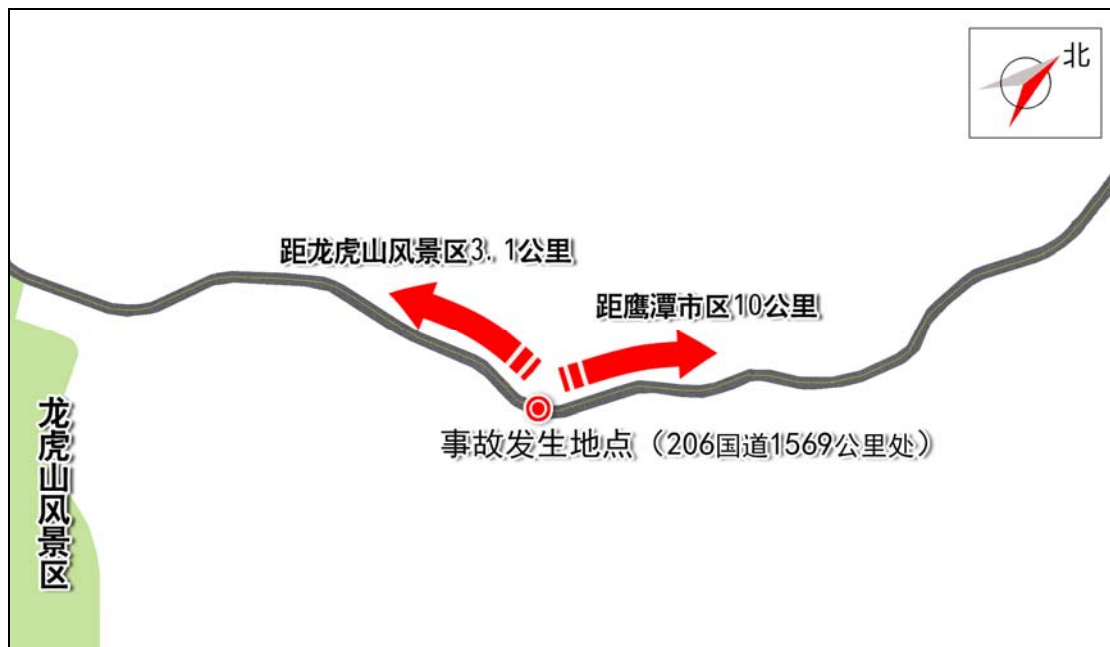
图 1 事故发生地点示意

事故现场位于 206 国道 1569 公里处，事故道路为沥青路面，呈南北走向，双向四车道。道路中央划有黄色双实线，无物理隔离，东西两幅道路的白色车道分道线磨损不可见。每幅道路分别设有快车道、慢车道、绿化带和非机动车道。经实测，快车道和慢车道均宽 3.5 米、绿化带宽 1.8 米、非

机动车道宽 2.3 米，事故发生路段为弯道，实测弯道半径 211 米。事故道路双向 2 公里范围内设有交通标志 10 处，安全提示牌 5 处。

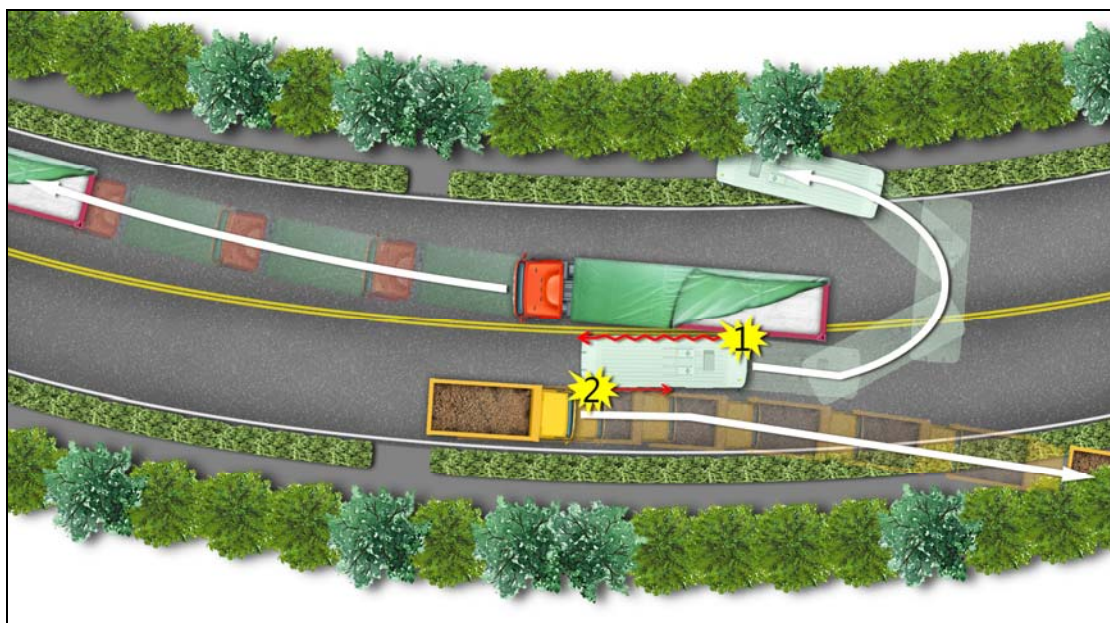
图 2 事故形态示意

1569 公里弯道时，挂车尾部甩尾越过道路中心线，挂车车厢左后部与对向驶来由驾驶人任琴菊驾驶的赣 L39621 公交客运车左前角至左尾部发生刮撞，之后公交车右侧又与后方同向行驶由驾驶人黄发生驾驶的赣 L22238 重型自卸货车车头左侧发生刮擦，造成赣 L39621 车内 10 人当场死亡、2 人经抢救无效死亡、37 人受伤。

经公安部交通管理科学研究所道路交通事故鉴定中心检验鉴定，事故形态符合：由北向南行驶的赣 L56223/赣 EE153 挂重型半挂汽车行驶至事发路段时挂车向东侧滑，致挂车左后部与由南向北行驶的赣 L39621 公交车车身左前角发生碰撞并刮擦至左后部；随后赣 L39621 车身右后角至右中部被由南向北行驶的赣 L22238 重型自卸货车车身左侧刮擦，致赣 L39621 大型普通客车逆时针方向旋转滑行后头西南尾东北停驶于道路西侧路外，赣 L22238 重型自卸货车向东北方向冲出路面停驶于道路东侧路外，赣 L56223/赣 EE153 挂重型半挂汽车继续由北向南行驶后停驶于道路西侧车道内。

赣 L56223/赣 EE153 挂重型半挂汽车驾驶人占卫强驾驶安全性能不符合要求的超载车辆，弯道及雨天未有效控制好安全速度，行驶中车尾越过道路中心线进入对向车道，是导致事故发生的主要原因；赣 L22238 重型自卸货车驾驶人黄

事故发生时，重型半挂汽车车厢右后部固定栏板的锁扣和内插式立柱在碰撞中脱落，导致车厢栏板撞入公交车车厢内，是造成人员伤亡扩大的主要原因。
