广州“8·3”“阿波萝”轮与“杰城”轮碰撞事故
调查报告

编制单位：广州海事局

编制时间：2017年10月20日

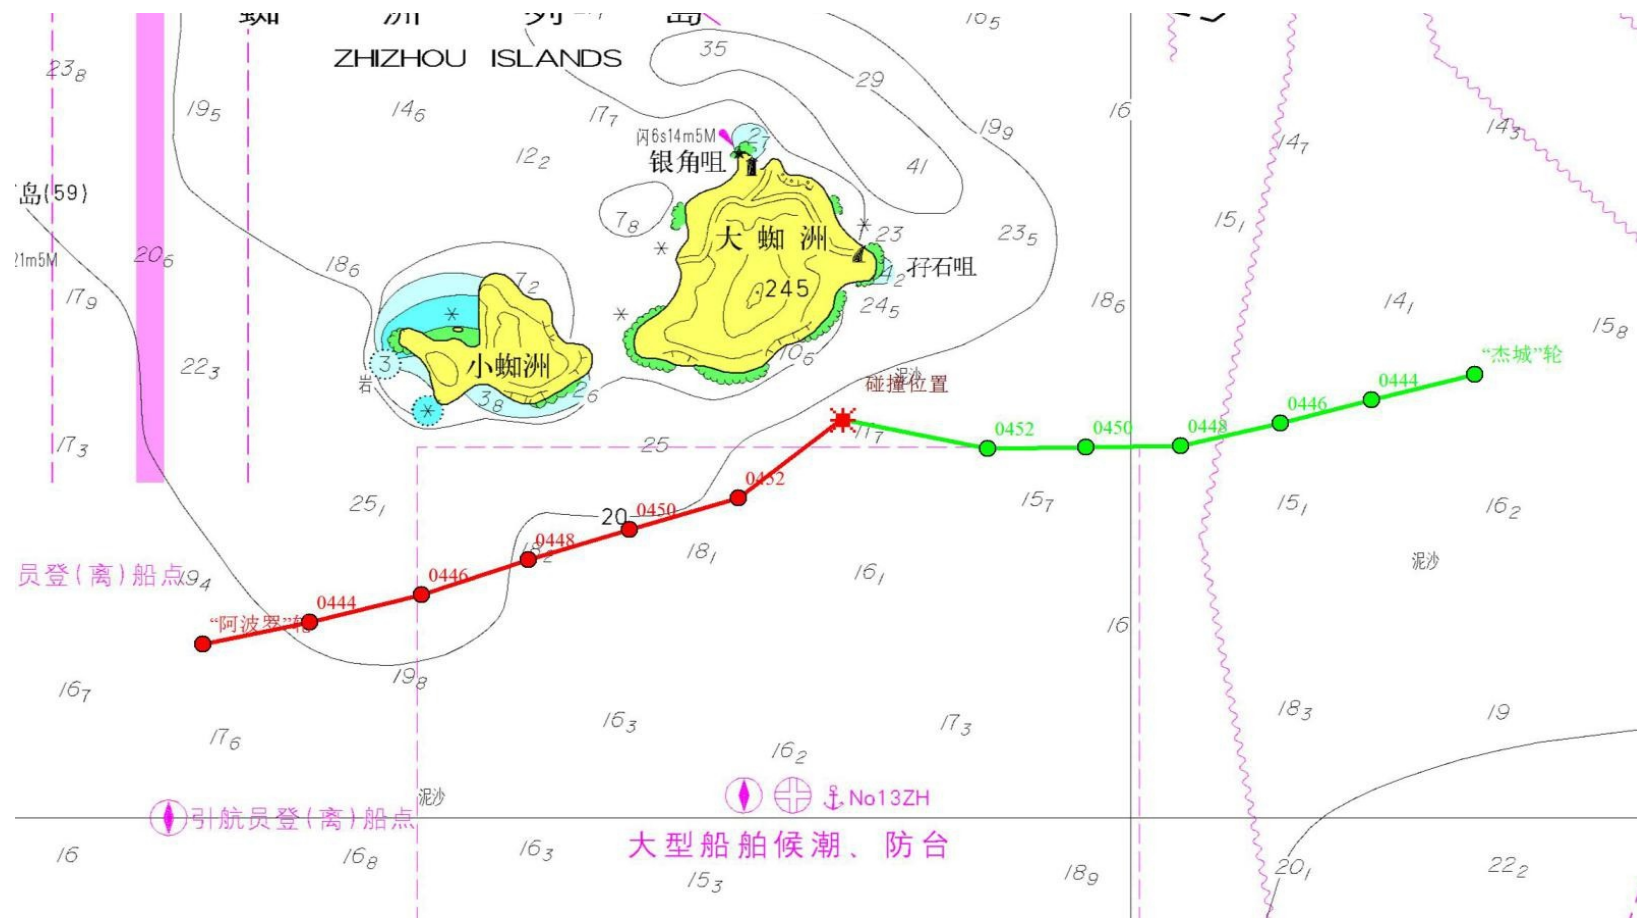
图：碰撞事故示意图

上述两轮分别沿不同航向航行逐渐接近，形成了紧迫局面和紧迫危险，并发生碰撞。由于能见度不良，两轮的避让行动适用《1972年国际海上避碰规则》第二章第一节、第三节的规定，互为让路船，承担同等让路义务。

约0455时，该轮船首碰撞“阿波萝”轮右舷中部。

(4) 面临碰撞危险，对正横前来船采取向左转向，是发生事故的主要原因。
