广州“8·23”“长航探索”轮风灾事故 调查报告

编制单位：广州海事局

编制时间：2017年11月4日

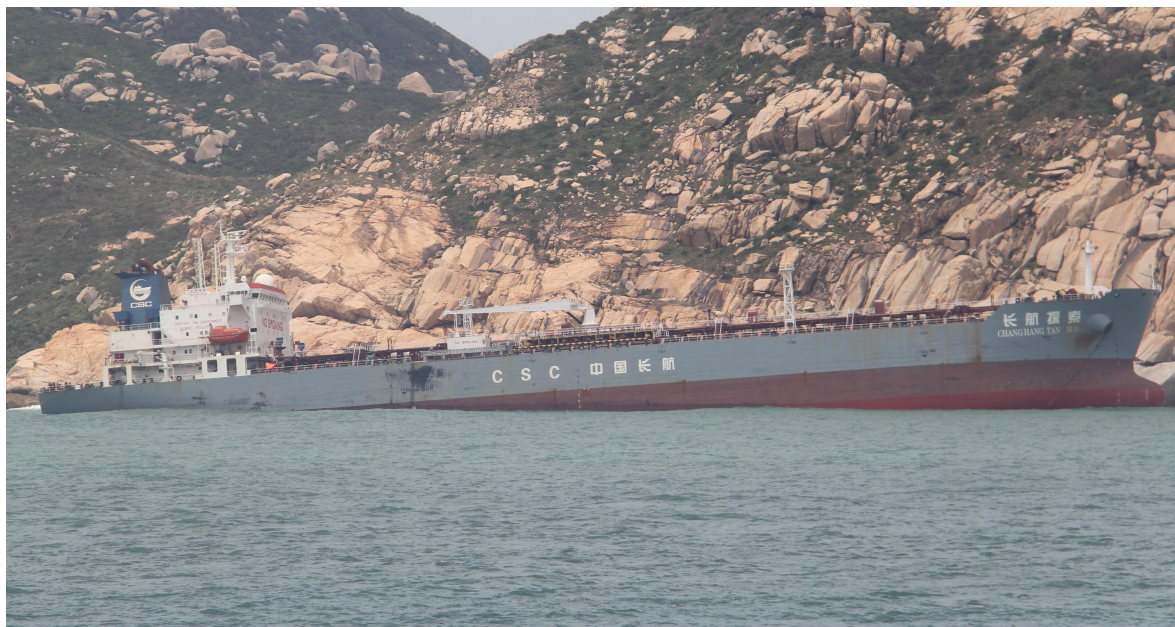
2017年8月23日，受2017年第13号台风“天鸽”影响，在珠江口7SM锚地锚泊的ZYJR租赁有限公司所属油轮“长航探索”于约0910时开始走锚，并向西偏南方向漂移，受风向变化影响，随后向西北方向漂移，于约1140时触碰竹洲岛东南侧的礁石，并搁置在礁石上。事故造成“长航探索”轮触礁并搁浅，船体多处破损，机舱及大部分压载舱进水，约450吨汽油泄漏，直接经济损失约3570万元，根据《水上交通事故统计办法》的规定，构成较大等级水上交通事故。

图 1: “长航探索”轮搁浅后照片

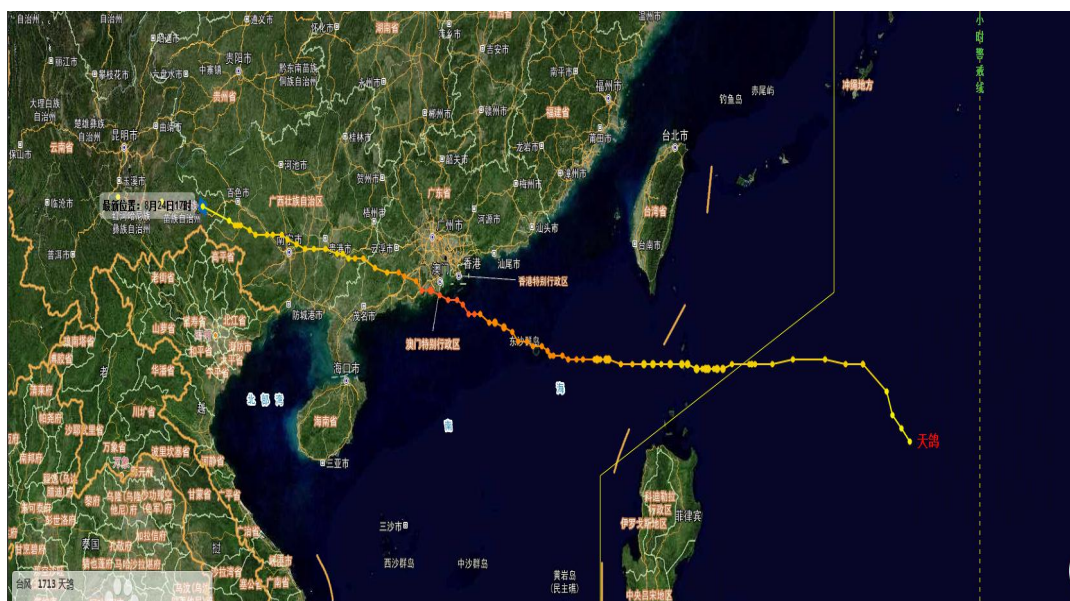
8月20日1400时，“天鸽”在西太平洋洋面上生成，之后强度不断加强。22日0800时加强为强热带风暴，1500时加强为台风。23日0700时加强为强台风，最大风力15级（48米/秒）。1000时台风中心位于广东省珠海市东南方向大约75公里的近海海面上（ $21^{\circ}.8N/114^{\circ}.1E$ ），中心附近最大风力15级（48米/秒），中心最低气压945百帕，七级风圈半径220-280公里，十级风圈半径70-80公里，十二级风圈半径50公里。香港天文台“昂坪”观测点23日1109时录得风力最大峰值为172公里/小时（15级）。1250时前后以强台风级（14级，45米/秒）在广东省珠海市登陆，珠江口附近水域暴雨，浪高约8米。

图 2: 台风“天鸽”实际移动路径

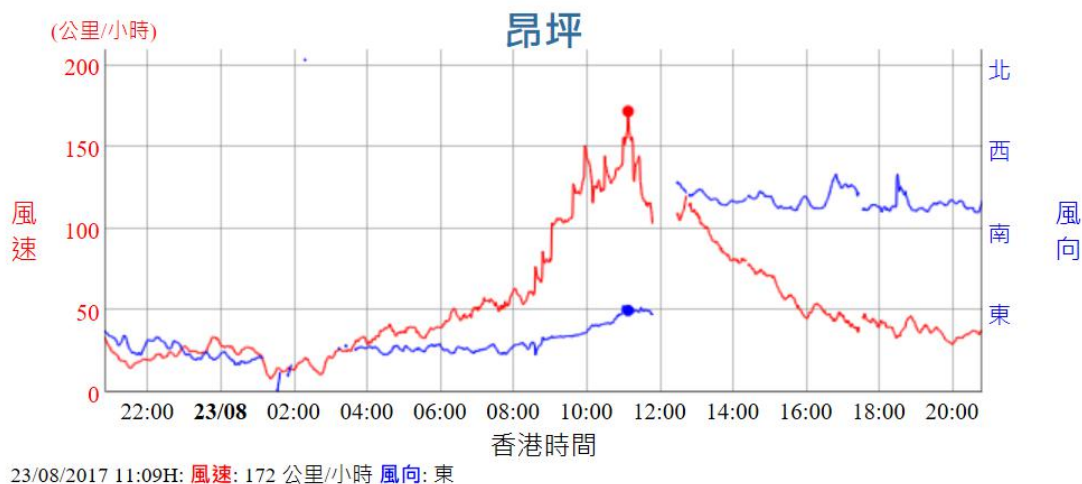
图 3: 香港天文台“昂坪”观测点风向、风速图

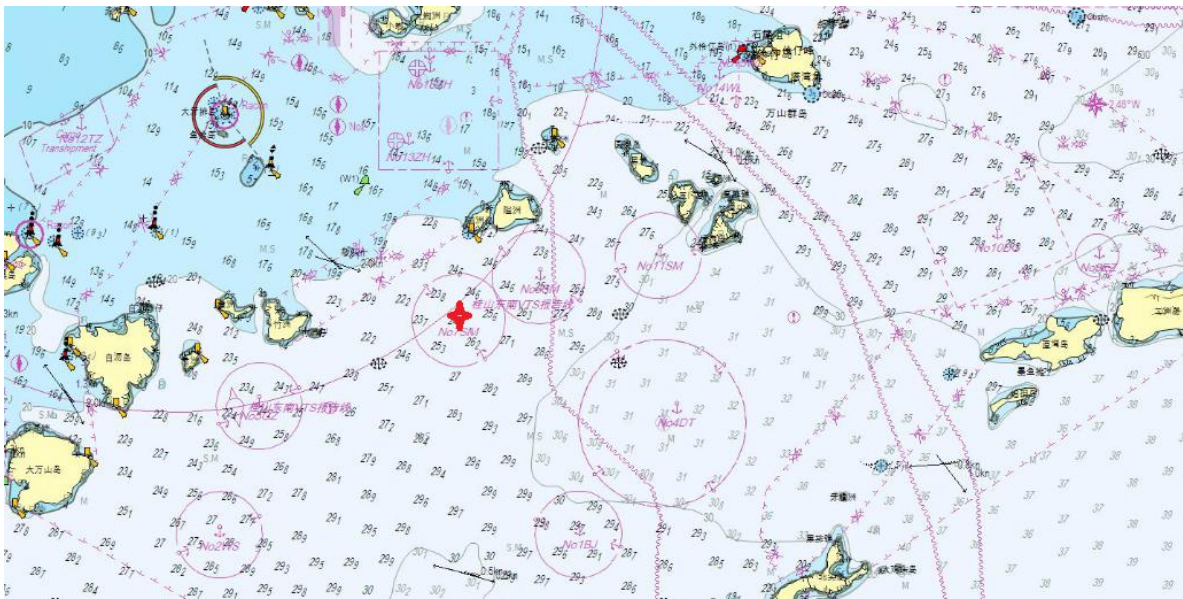
事故发生于珠江口 7SM 锚地至竹洲岛之间的水域。7SM 锚地为超大型船舶作业防台锚地，海图水深 23-26 米，泥底质，周围近距离没有岛屿遮挡，遮蔽条件较差。

该轮锚泊位置距离台风“天鸽”中心移动路径约 50 公里，处于台风的危险右半圆，直接受半径约 50 公里 12 级大风圈影响。实际上，台风“天鸽”通过珠江口水域时，风力达到 14-15 级。

图 4: 珠江口 7SM 锚地及附近遮蔽情况

7SM 锚地为超大型船舶防台、减载锚地，海图水深 23-26 米，泥底质，周围近距离没有岛屿遮挡，遮蔽条件较差。该锚地处于台风中心路径附近，受台风风暴中心强风巨浪影响较大，且该轮处于半载状态，受风面积较大，谨慎的做法应该是继续向南航行避台。但该轮船长未充分考虑上述情况，临时改变防台计划，到

（四）台风来临，若处于台风前进方向危险右半圆，风浪较大，防台锚地无遮蔽，不适合锚泊防台，可以考虑船舶海上航行机动防台，尽可能与台风进路相反的方向驶离。

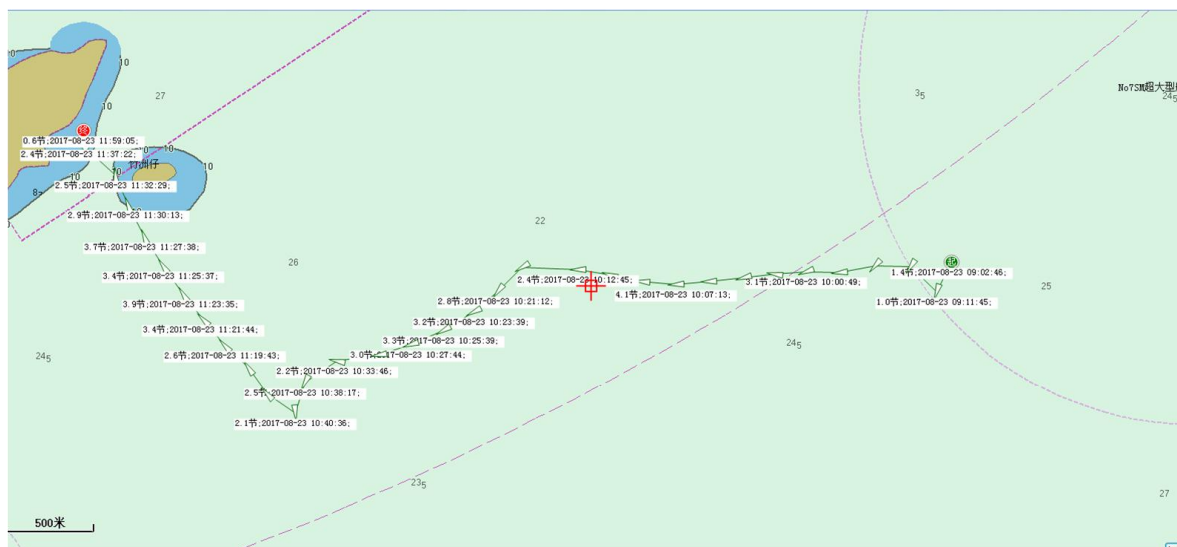
约1140时，船员感到船体剧烈震动并伴随巨响，该轮船尾触碰到竹洲岛边的石头，船长亲自操纵停车。

约1150时，船首靠到竹洲岛东侧，该轮在竹洲岛边触礁搁浅。

图 5: “长航探索”轮风灾事故过程示意图

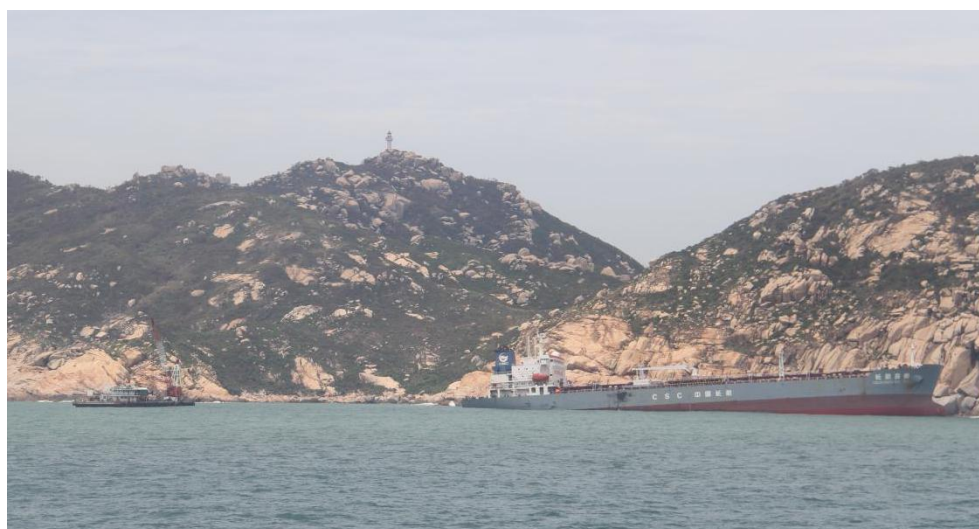
图 6：“长航探索”轮搁浅后照片

事故造成“长航探索”轮触礁并搁浅，船体多处破损，机舱及大部分压载舱进水，据该轮船长提供的初步损失情况为：汽油泄漏约 450 吨，货损约 230 万元，船舶维修费用约 1560 万元，打捞防污应急费用约 1780 万元。

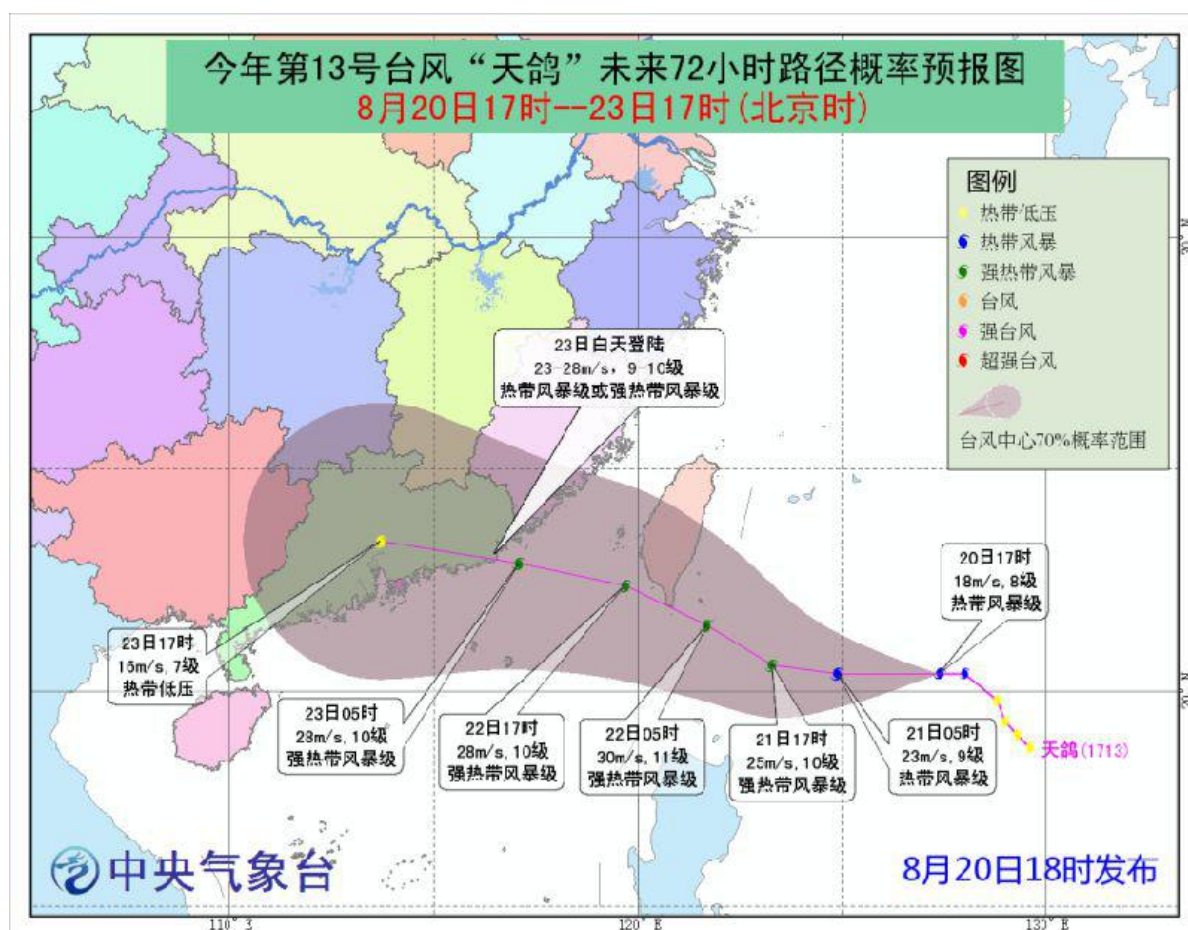
根据中央气象台21日0600时预报，台风“天鸽”预计在广东东部到福建南部一带沿海登陆，登陆风力23-28米/秒，9-10级（热带风暴级或强热带风暴级）。

图 7: 20 日 1800 时中央气象台发布的台风预报

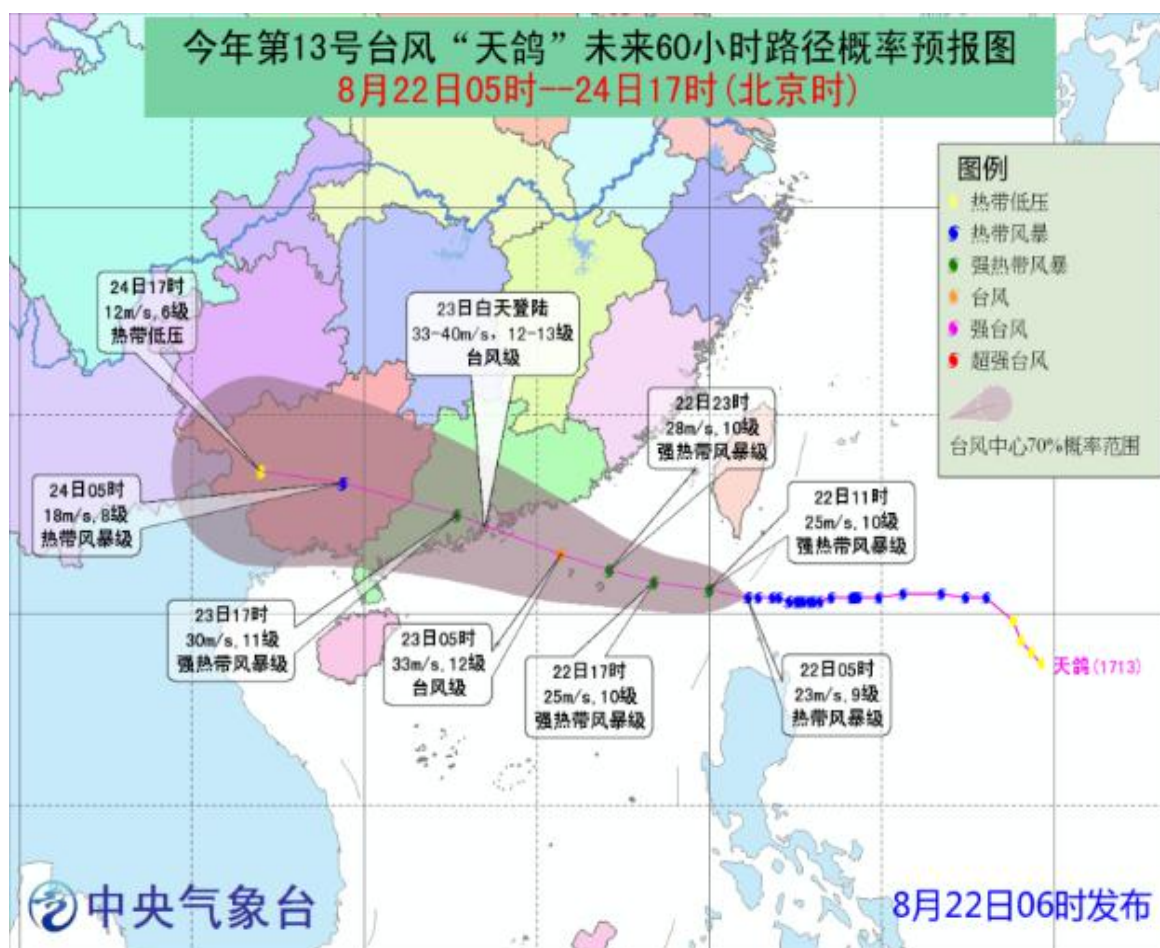
22日0800时，“天鸽”加强为强热带风暴级。中央气象台预计，“天鸽”将以25公里左右的时速向西偏北方向移动，强度持续加强，最强可达台风级或强台风级（35~42米/秒，12级~14级），并将于23日白天以台风级（33~40米/秒，12级~13级）在广东惠东到吴川沿海登陆。1800时，中央气象台发布“最强可达台风级或强台风级（35-42米/秒，12-14级），并将于23日白天在广东深圳到茂名一带沿海登陆（33-40米/秒，12-13级，台风级）”的橙色警报。

图 8: 22 日 0600 时中央气象台发布的台风预报
