# 广州“8·23” “长鸿一号”轮 风灾事故调查报告

编制单位：广州沙角海事处

编制时间：2017年12月29日

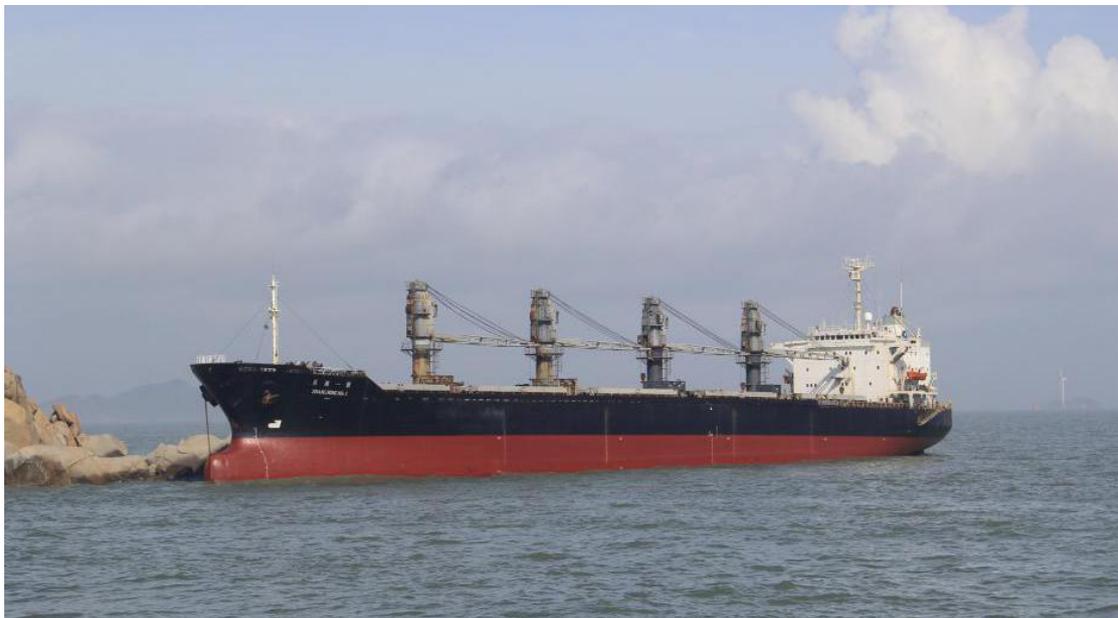
图 1：“长鸿一号”轮（触礁搁浅后的照片）

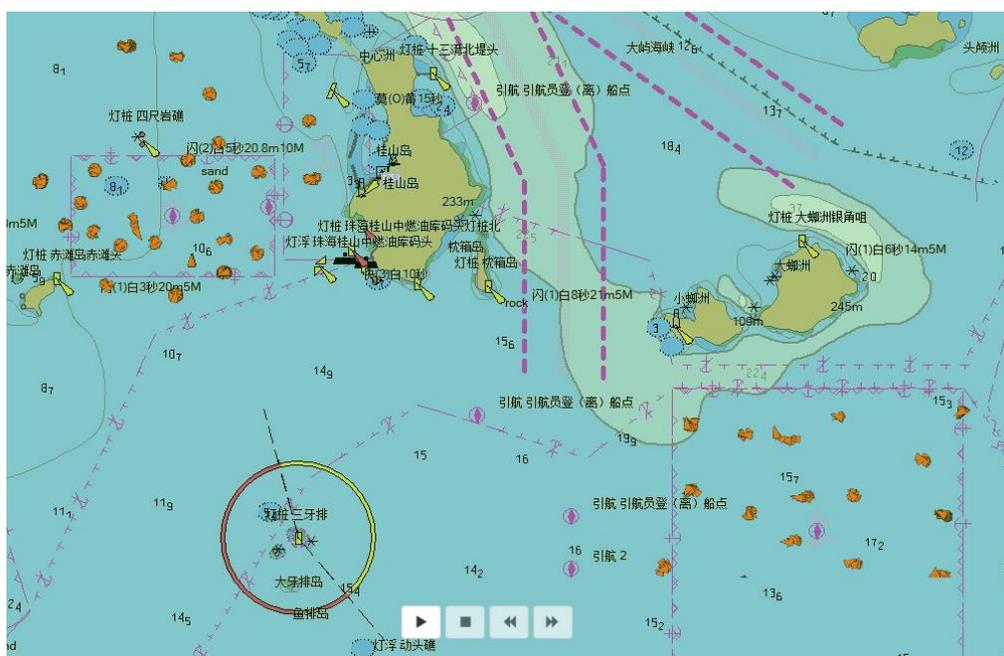
事故发生前，有十五艘船舶在 13ZH 锚地锚泊，受台风的影响，十五艘船舶全部发生了走锚。

图 3: 8 月 23 日 0400 时至 0500 时 13ZH 锚地船舶锚泊情况

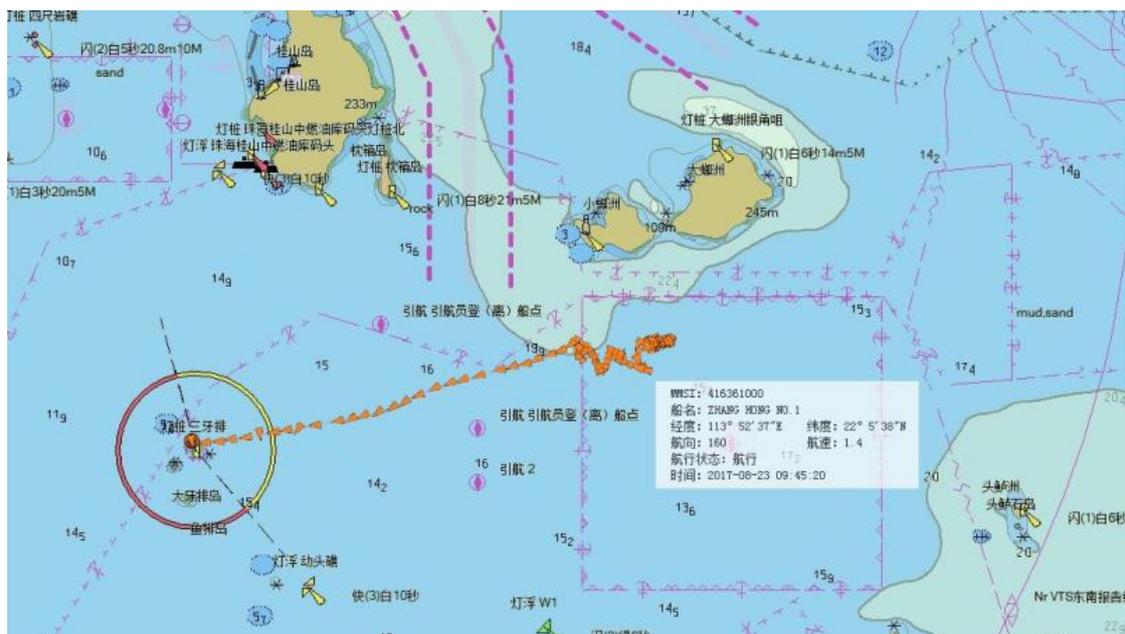
图 4：“长鸿一号”轮风灾事故经过示意图

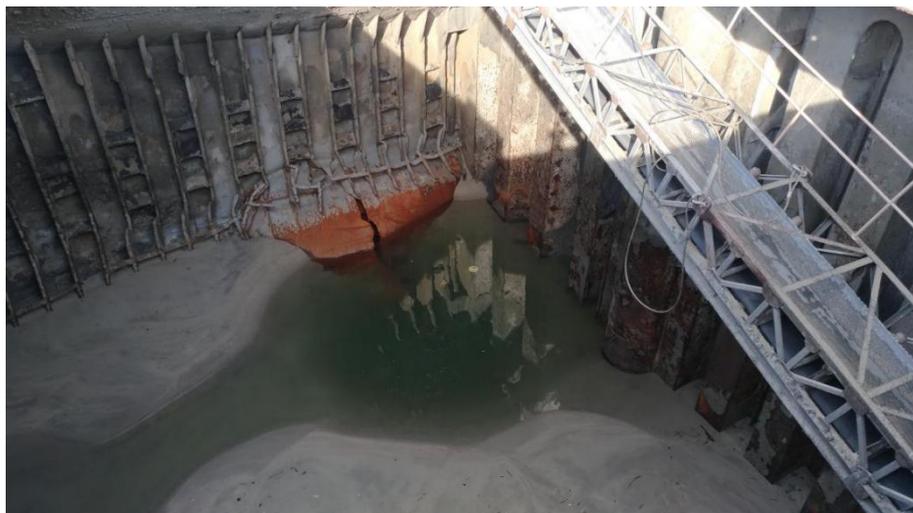
事故造成“长鸿一号”轮 NO.1 货舱、NO.3 货舱、NO.4 货舱以及船体破损; NO.3F.O.T & NO.4F.O.T 燃油舱共 181.3 吨燃料油 (fuel oil) 以及 NO.1 D.O.T(P) 柴油舱约 58.5 吨柴油 (diesel oil) 泄漏。

图 5: NO.1 货舱破损图

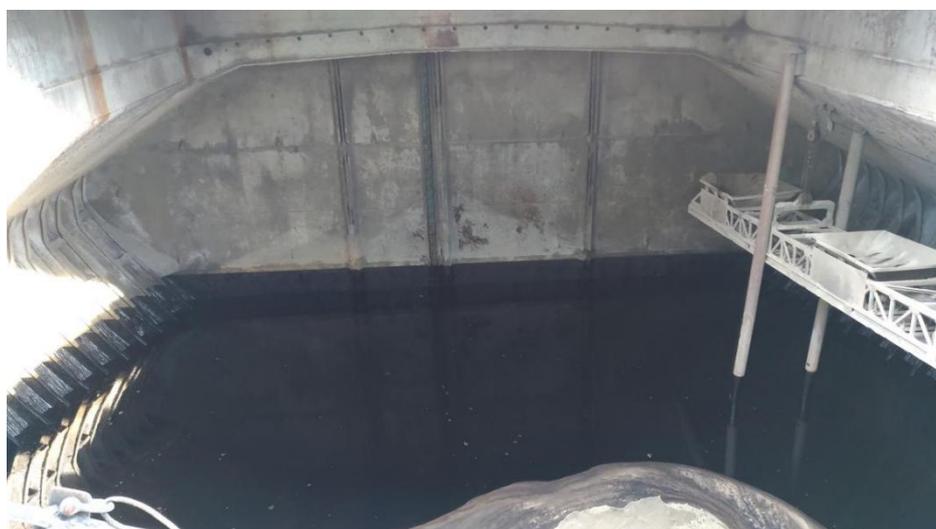
图 6: NO.4 货舱破损图 (燃油漏入舱内)
