# 大兴区“11·18”重大事故调查报告

2017年11月18日18时09分左右，大兴区西红门镇新建二村一幢建筑发生火灾，事故造成19人死亡、8人受伤。

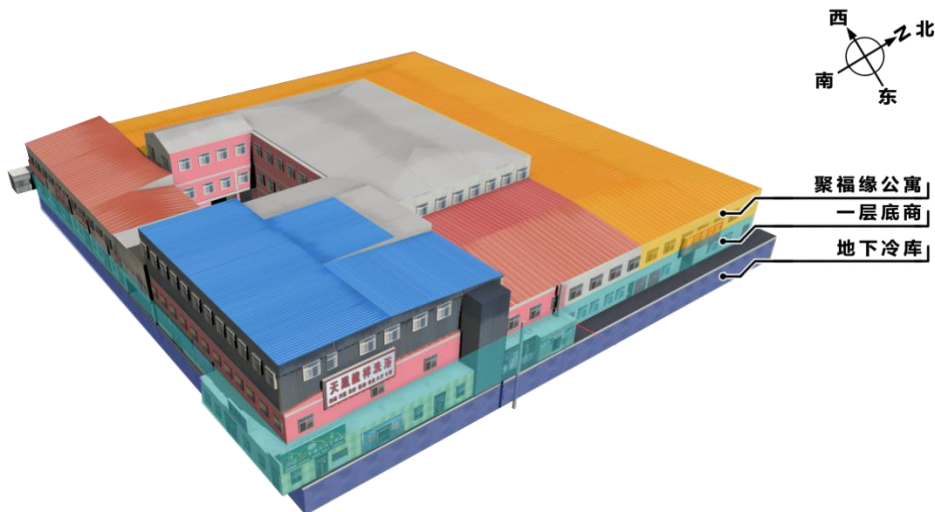
图 1 事发建筑布局示意图

事发建筑为砖混结构（彩钢板顶），东西长 82 米、南北宽 75 米，占地面积 6150 平方米，建筑总面积为 19558.58 平方米。事发建筑分为地上和地下两部分，地上部分二层、局部三层，整体呈“回字形”结构。外围建筑一层为底商，二层西侧和北侧为聚福缘公寓（共 103 个房间）。事发建筑内共有单位 26 家（4 家取得营业执照、22 家无营业执照）。地下部分共一层，为在建中型冷库。事发建筑系集生产、经营、储存、住宿于一体的“多合一”建筑（见图 1）。

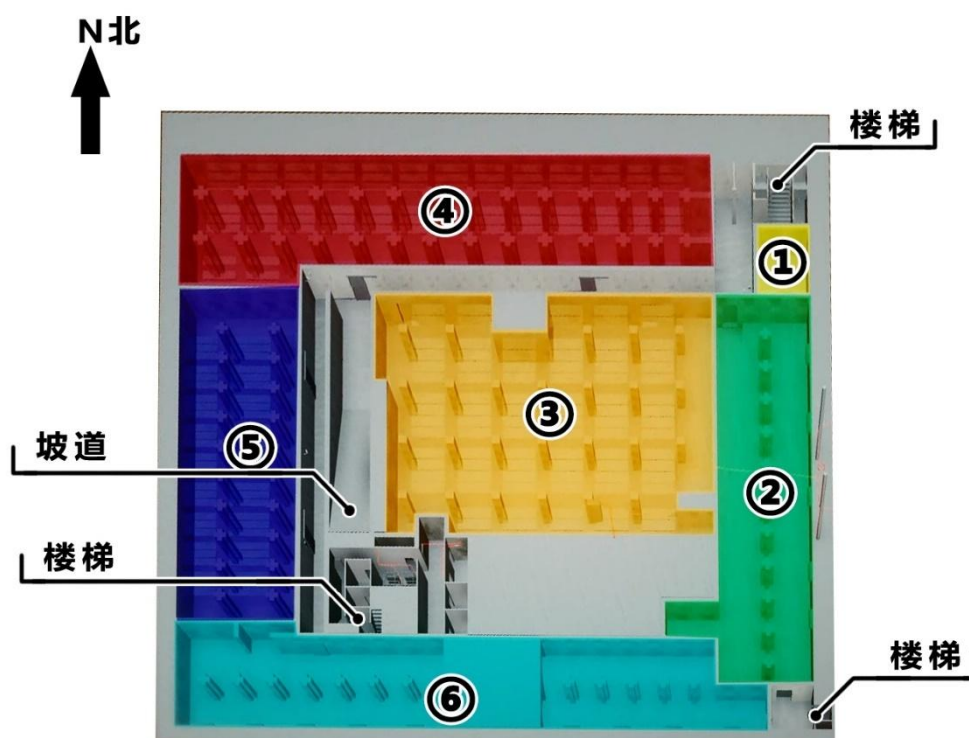
图 2 事发建筑地下冷库平面示意图

地下冷库共有 6 个冷间，位于东、南、西、北、东北以及中间区域，调查中依次标注为 2、6、5、4、1、3 号冷间，库容约

1.7 万立方米。地下冷库设有 4 个出入口，分别为：东北角出入口经敞开楼梯通往地上一层东侧出口，再经敞开楼梯通往二层的聚福缘公寓；东南角出入口经楼梯通往地上一层建筑内；西南部紧邻冷库设备间出入口经楼梯通往事发建筑天井；西侧行车坡道直通地面走道，走道上部为聚福缘公寓，聚福缘公寓西南侧通往地上一层的楼梯出口位于该走道南侧，走道向东进入事发建筑天井，向西直通西红门镇新康东路（见图 2）。

（3）未按照建筑防火设计和冷库建设相关标准要求，在民用建筑内建设冷库；冷库楼梯间与穿堂之间未设置乙级防火门；地下冷库与地上建筑之间未采取防火分隔措施，未分别独立设置安全出口和疏散楼梯，导致有毒有害烟气由地下冷库向地上建筑迅速蔓延；地上二层的聚福缘公寓窗外设置有影响逃生和灭火救援的障碍物。
