漳州“11·25”“SH66”轮触礁事故调查报告

一、事故简况

2017年11月25日约1616时，散货船“SH66”轮在福建漳州水域（概位23°45.461'N/117°34.452'E）发生触礁事故，造成船体破损，直接经济损失约1191万元，构成较大等级水上交通事故。

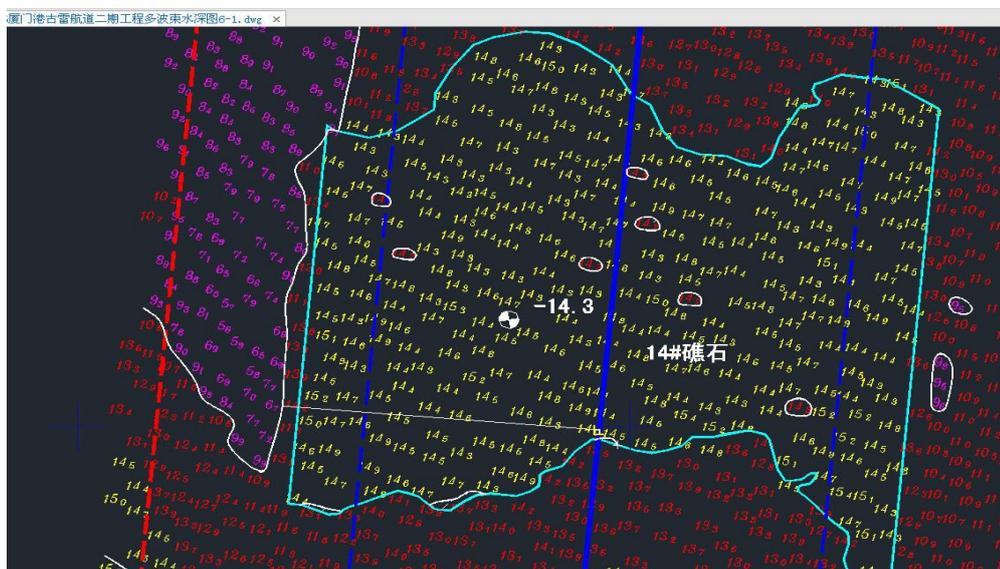
图1: 航道二期工程航道多波速水深图

根据航道管理站漳州分站提供的福建省港航管理局勘测中心2013年3月19-22日扫测后的《航道二期工程航道多波速水深图》，C1-E1航段在7号、8号左侧标之间的水域经过一个礁盘（水深图标记为14#礁石），该礁盘的航道经过部分虽已通过炸礁清除达到设计通航水深要求，但航道两侧均还存在礁石浅点。航道左侧礁石浅水区部分延伸至7号、8号左侧标连线内侧，距离航道左侧有效宽度边界约为30米。经调查，航道管理站对航道二期工程航道的历次水深测量资料均有报备引航站。该轮船长、引航员均陈述了解C1-E1航段的航道资料。

（二）7 号、8 号左侧标作为标示航道左侧界限的灯浮，在灯浮位置与航道中轴线之间仍有暗礁浅点，该暗礁浅点虽然位于航道有效宽度以外，但存在通航安全隐患，造成该轮船长和引航员目测船位的误判，是本起事故发生的间接原因。
