青岛“12·20”“SPRING AMIR”轮与 “鲁胶渔60062”船碰撞事故调查报告

一、事故简况

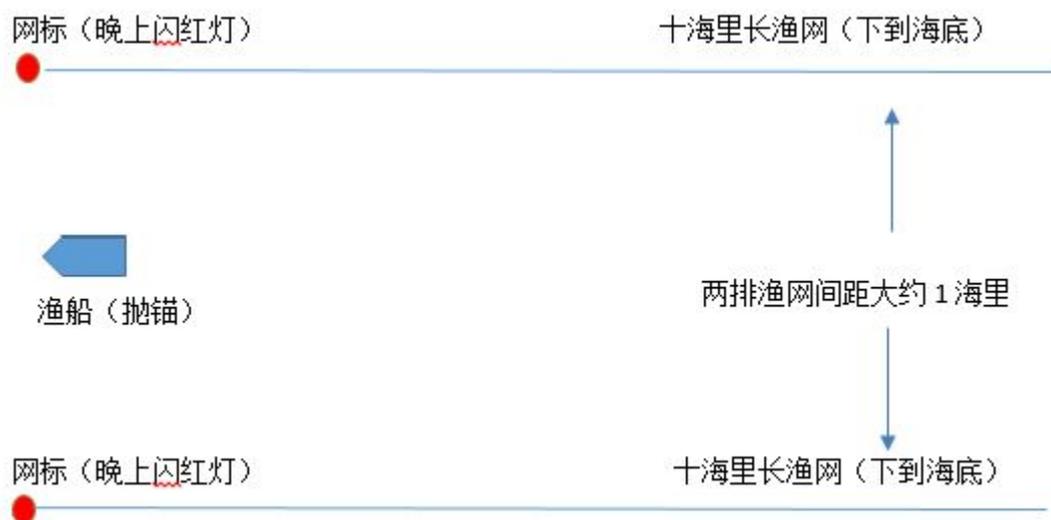
图 2: L 船作业方式示意图

据事发水域负责收鱼货的“鲁胶渔 60001”船船长称，L 船为笼壶作业渔船，作业时放两排渔网，网具固定于海底，每排网的端部有浮标和灯光信号（见图 2），灯光为红色，网标上装有

AIS，为充电式小型 AIS 设备。

据“鲁胶渔 60001”船船长称，通常，L 船晚上 5 点开始起网作业，大约 4 个小时，至晚上 9 点钟结束，然后在两浮标中间抛锚，晚上 11 点起锚再起网作业，凌晨 3 点钟再抛锚，天亮后再起网作业，上午 8 点左右，“鲁胶渔 60001”船从 L 船收鱼货。

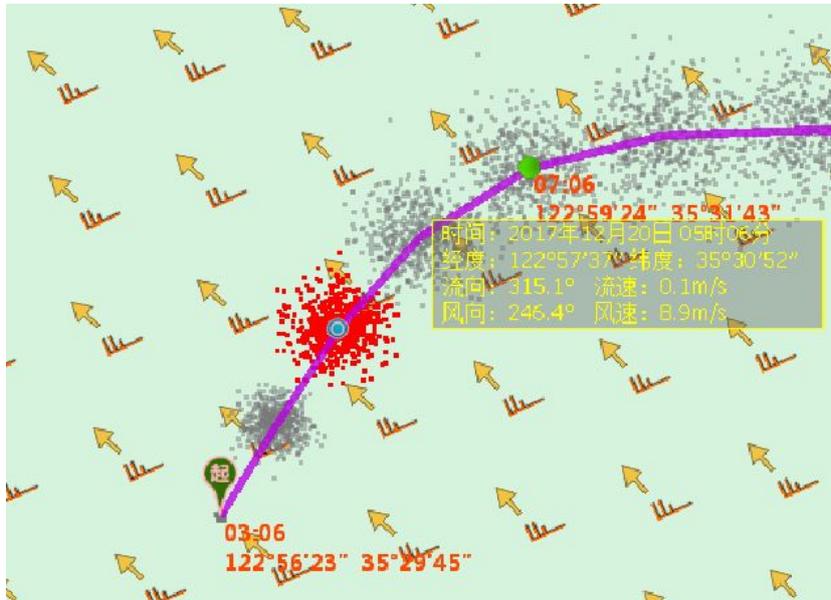
图 3: L 船模拟漂航轨迹

通过国家海洋局海上搜救环境保护服务平台，获得 S 轮模拟漂航轨迹（如图 3），经对比，S 轮 0306 时至事发时的动态与船舶模拟漂航轨迹不一致，可排除 S 轮事发前随风、流漂航的可能性。

综上，L 船在事故发生前约 2 小时内，基本处于静止状态，

又可以排除其随风流漂航的可能性，因此，可推断 L 船处于锚泊状态。

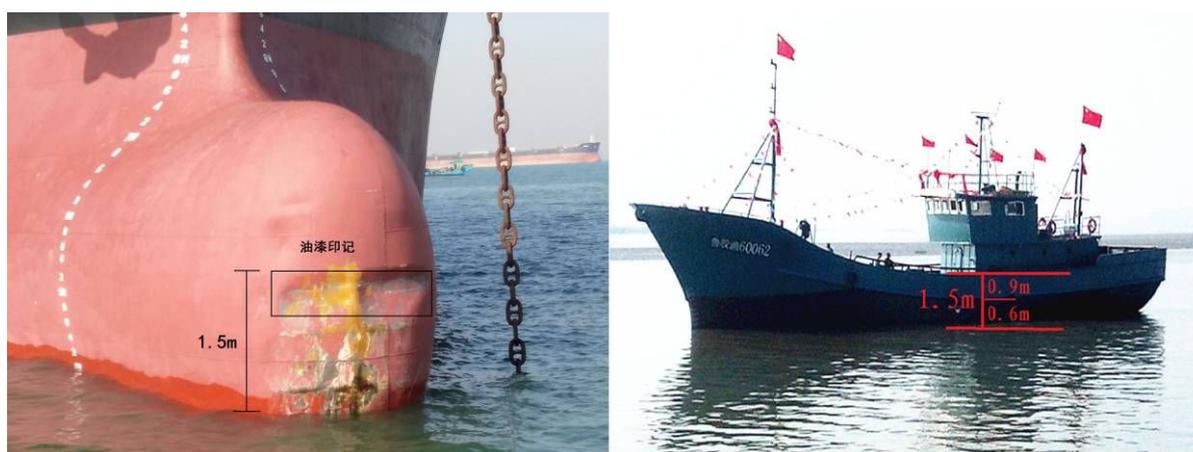
图 4：碰撞位置示意图

S 轮球鼻艏有经推断为外力新近造成的碰撞痕迹（见图 4）。S 轮不能合理解释其产生原因。

据威海佳美化工有限公司的负责油漆涂装的工作人员称，L 船 2017 年 9 月在文登船厂进行过油漆涂装，证明其水线上为蓝色油漆，与 S 轮球鼻艏碰撞部位的外来油漆印记（见图 4）颜色一致。

据事后 NK 出具的 S 轮现场检验记录，该轮球鼻艏有约 1000 × 3000mm 的凹陷，高度从船舶吃水 2.5m 处至 5.5m 处。经调查，该轮离大连港至事发时船舶吃水未明显变化。结合船舶艏吃水 4m，可得出该凹陷上沿至水面高度约 1.5m。另根据“L”检验记

录和船舶总布置图，该船型深 2.6m，设计吃水 2.0m，舷墙高度 0.9m，可得出该渔船中部附近舷墙上沿至水面高度约 1.5m，商船球鼻艏凹陷上沿距水面高度与渔船中部附近舷墙上沿至水面高度相当，如图 4 所示。可据此推断 S 轮球鼻艏前端与 L 船体舷侧中部附近碰撞可能性较大。

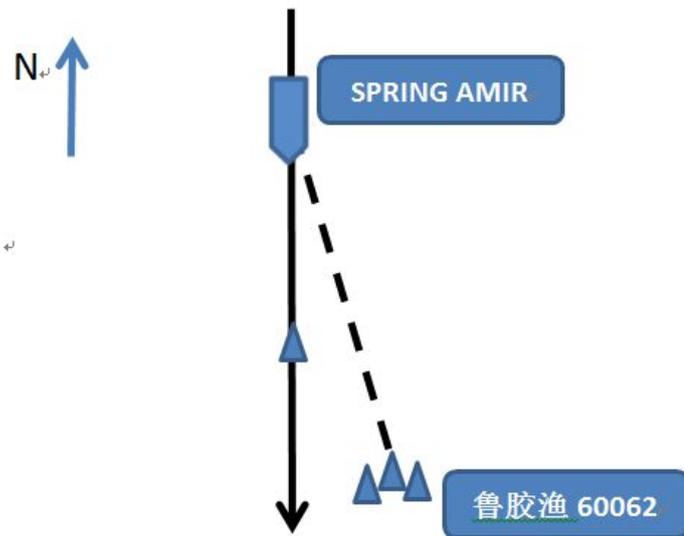
图 5：碰撞前（约 0430 时）两船会遇示意图

0430 时许，大副发现前方计划航线上有渔船，距离约 3 海里，计划航线右侧海图标注有危险沉船，计划航线左侧距离 5-6 海里处有三个雷达回波（调查证实其中两个回波为渔网浮标），呈三角形分布，闪红灯和白灯，位于左舷船艏 10°（相对方位）。

随后大副用自动舵将航向向左调整 8°，此时航向 172°，航速未调整。转向后大副至驾驶台左侧过塑机处塑封相关需张贴的体系文件，直至事发时未离开该位置。
