南海“1·20”“SATSUKI”轮与 “粤阳东渔 12158”船碰撞事故调查报告

编制单位：广东海事局

编制时间：2018 年 4 月 9 日

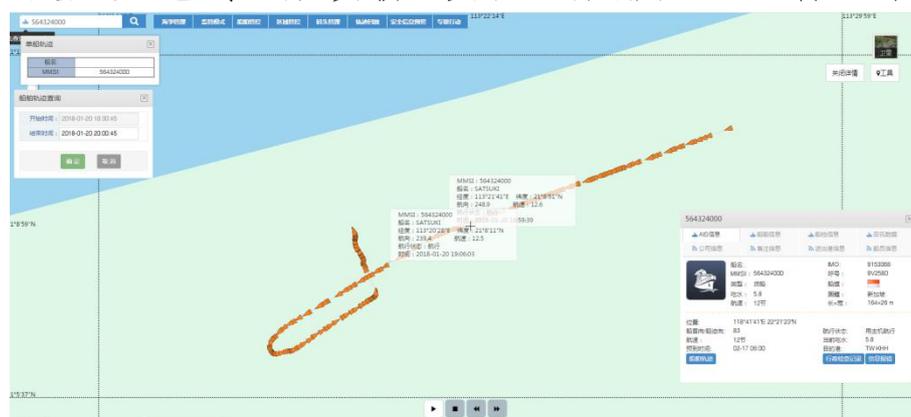
图 3：“SATSUKI”轮 AIS 轨迹

约 1900 时，该轮船位 $21^{\circ} 08.8' N$ ， $113^{\circ} 21.6' E$ ，航向 249° ，航速 12.6 节，船舶偏离计划航线右侧约 0.5 海里。大副目视发现右舷船艏方向有大量渔船灯光，左舷有少量船舶。在确认本船船位和航向后，大副让甲板实习生去餐厅用

餐，随后利用自动舵左转 10° ，将船艏方向渔船放在本船右舷。大副认为左舷船舶无碍航行，通过观察发现右舷方向渔船群中有一艘渔船从渔船群中驶出，因此注意力主要放在观察右舷方向渔船，大副站在操舵装置与右侧雷达之间（站在此位置了望，货舱甲板上偏左侧的吊机会遮挡部分视线），准备随时操舵。

约 1901 时，船位 $21^{\circ} 08.6' N, 113^{\circ} 21.3' E$ ，航向 238° ，航速 12.4 节，此时船舶仅 2 号雷达处于工作状态，量程设置为 6 海里，北向上，偏心显示。大副观察了一下雷达，但并未切换雷达量程进行系统观察。之后，大副拿出随身携带的手机，并操作打开播放器软件，驾驶台随即出现音乐声响和人声。

约 1906 时 30 秒，该轮船位 $21^{\circ} 08.1' N, 113^{\circ} 20.2' E$ ，航向 239° ，航速 12.4 节，船舶突然出现震动，大副认为可能触碰到物体，遂跑到驾驶台右侧翼桥观察，未发现有任何物体，随后又跑到左舷翼桥，发现左舷船尾附近有一漂浮物。

根据船舶航行计划，船舶在事发水域计划航向为 248° 。约 1900 时，由于大副发现船舶右前方有大量渔船，且船舶向右偏离计划线约 0.5 海里，大副操纵船舶左转 10° ，将船艏方向渔船放在本船右舷。至事故发生时，船舶航向保持在 238° 左右。

根据该船 SVDR 资料显示，约 1900 时，船舶向左转向 10° ，其 AIS 显示该船左舷船艏方向有多艘船舶 AIS 信号（包括渔船“粤阳东渔 12158”和“粤阳东渔 12143”），且船舶在转向后与“粤阳东渔 12158”船形成碰撞危险。而在事故发生前，大副均未意识到危险。

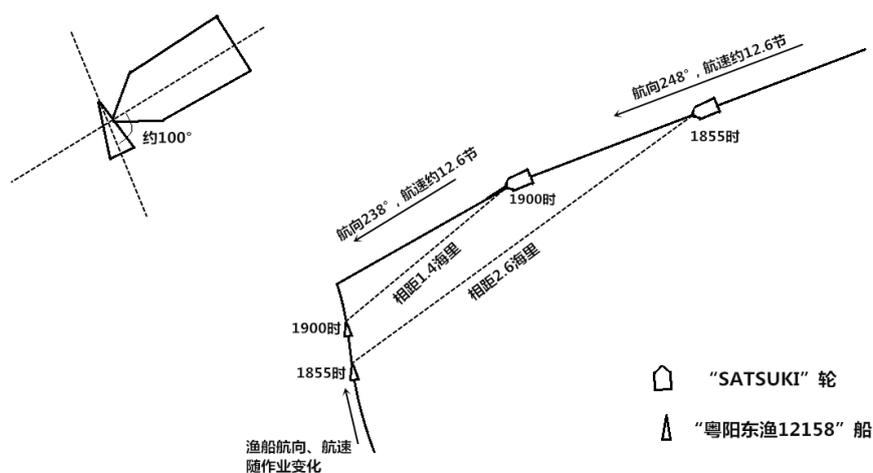
图 4：碰撞示意图

综上,事发时两船碰撞角度接近 100°。

约 1906 时 30 秒，船舶航向 339°，船长抬头发现本船右舷方向的“SATSUKI”轮船艏，随即船舶右舷船舳前与“SATSUKI”轮船艏左舷发生碰撞(概位 21° 08.0' N, 113° 20.2' E)，碰撞角度约 100°。

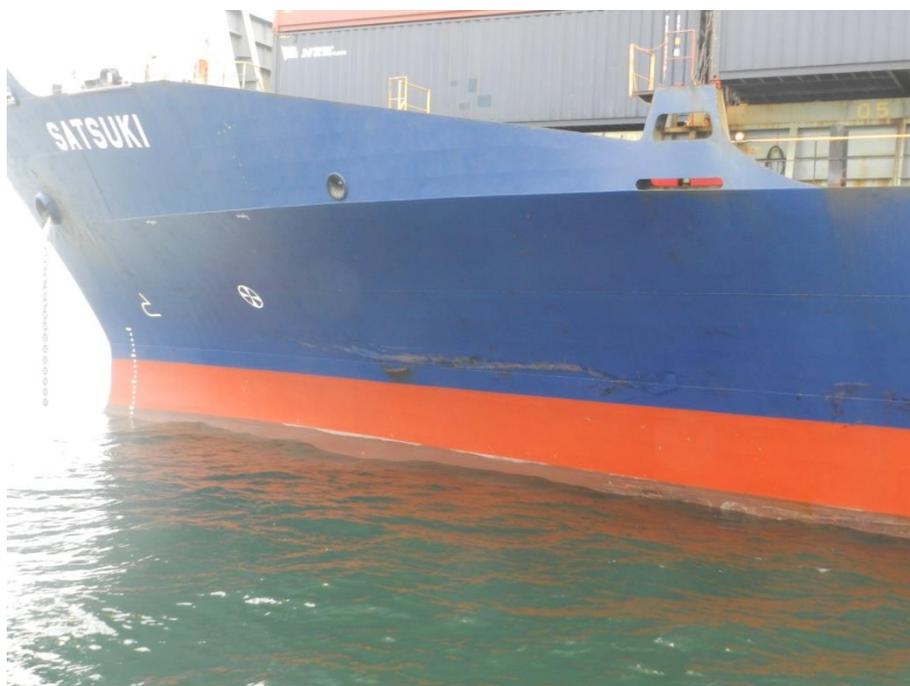
图 5：“SATSUKI”轮擦碰痕迹

事故造成“SATSUKI”轮船艏左舷船壳擦痕，部分油漆剥落，船体无损害。

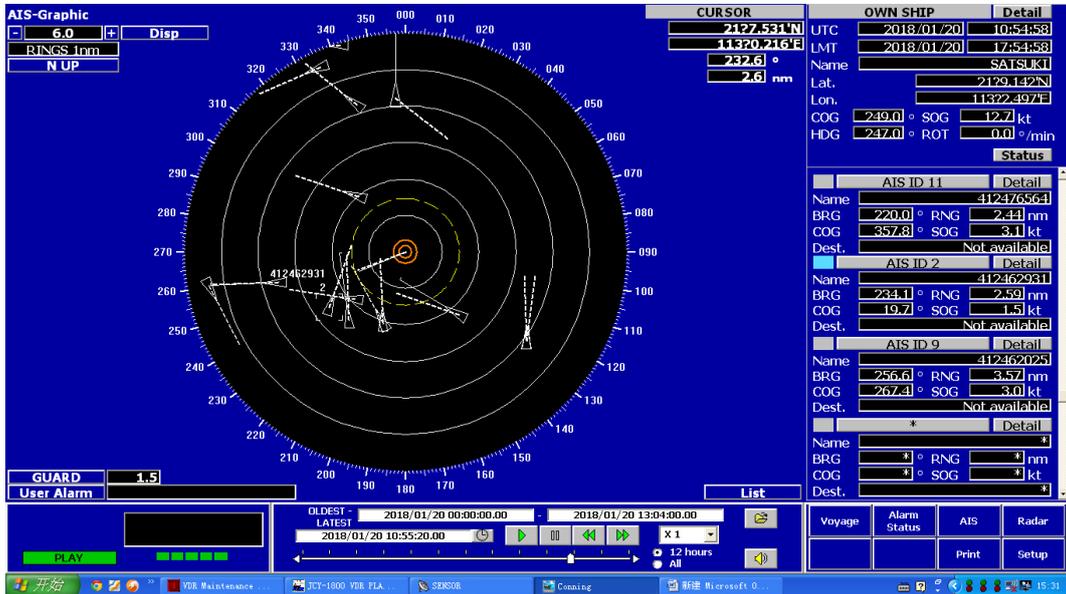
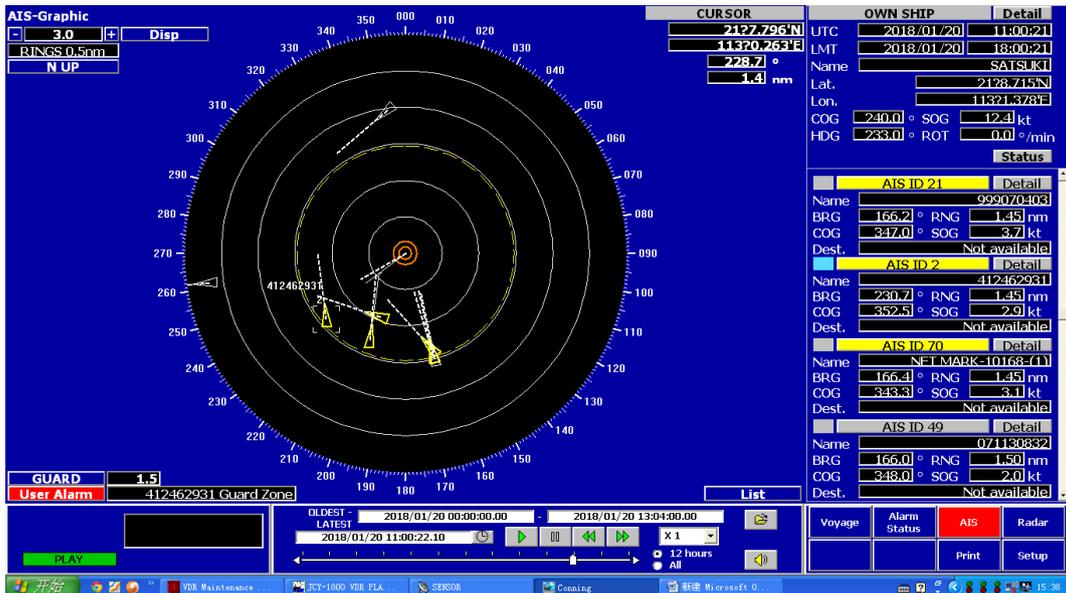
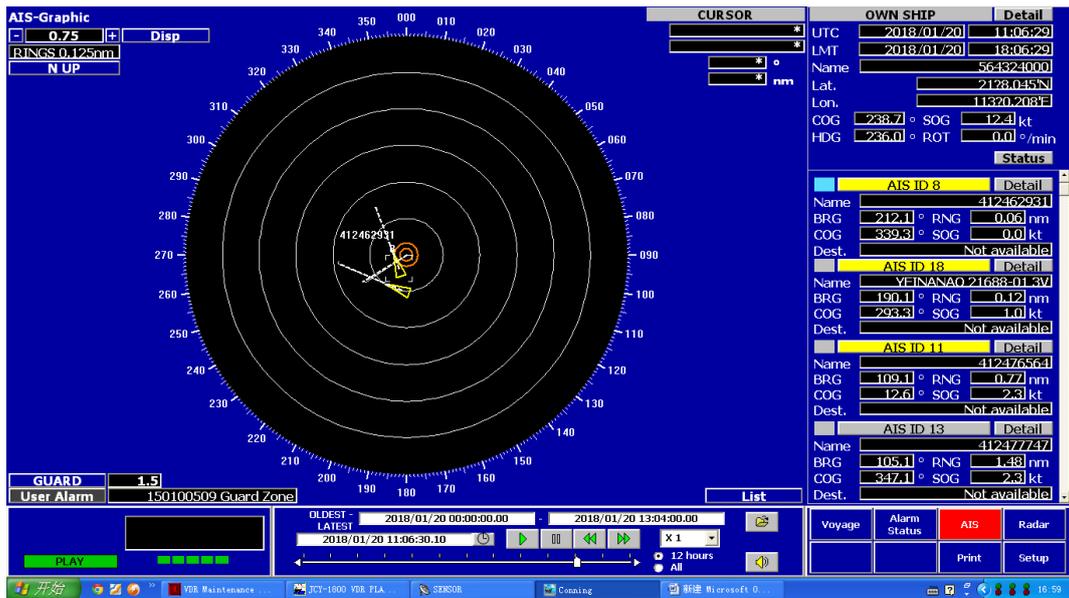
(五) “SATSUKI” 轮 SVDR 数据截图

5.根据“SATSUKI”轮 SVDR 数据回放，约 1906 时 30 秒（世界时 1106 时 30 秒），“粤阳东渔 12158”船 AIS 信号位于“SATSUKI”轮前方，两船 GPS 船位相距 0.06 海里（约 111.1 米），“SATSUKI”轮总长 163.66 米，“粤阳东渔 12158”船总长 33 米；

事发时船舶开启 2 号雷达，量程设置为 6 海里，北向上，偏心显示，设有 0.5 海里警戒圈，物标进入警戒圈内会有视觉报警，但未设置声响报警。大副在船舶碰撞前五分钟最后一次观察雷达，之后一直使用视觉了望。而根据船舶 SVDR 记录，事发前十分钟钢质渔船“粤阳东渔 12158”的 AIS 信号已有显示，且在之后进入警戒圈出现报警。若大副在设置雷达时使用了声响报警，报警声应能在碰撞前提醒大副存在碰撞危险。船长未经常观察雷达并采取切换量程进行系统观察，违反了《1972 年国际海上避碰规则》第七条第 1 款、第 2 款的规定。
