连云港“1.21”“伟翔9”轮 与“无证运输船舶”碰撞事故调查报告

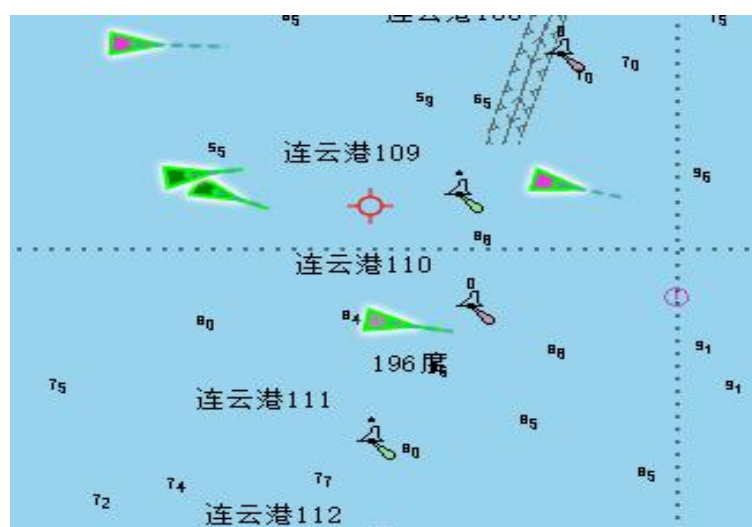
图 1、沉船位置

5、2018 年 2 月 1 日 0830 时许，经水下探摸，沉船准确坐标为 $34^{\circ} 44' .2N/119^{\circ} 37' .6E$ 。

综上，调查组认定 2018 年 1 月 9 日 0408 时许，“伟翔 9”轮与“无证运输船舶”在连云港徐圩航道 109 号浮附近（概位： $34^{\circ} 44' .2N/119^{\circ} 37' .8E$ ）发生碰撞事故。

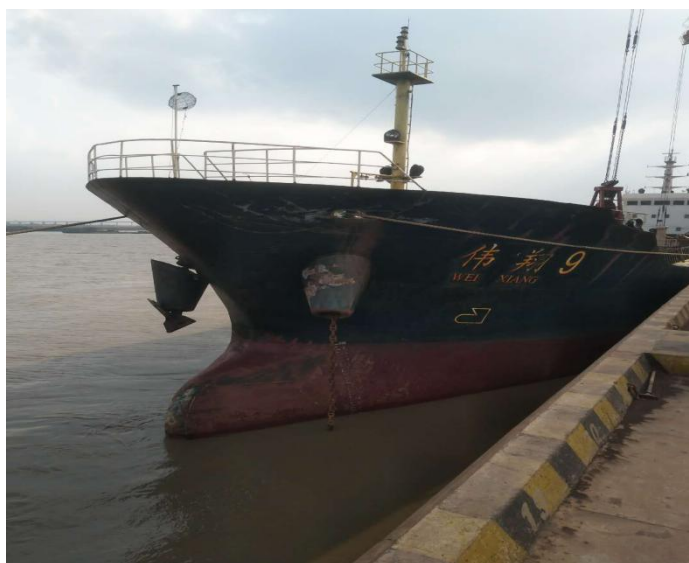
图 2、“伟翔 9” 轮受损图片

2、现场勘查“伟翔9”轮船体首部有碰擦痕迹，左舷锚爪脱落，右舷锚链筒脱焊。

0408 时许，手操舵，航向 116，航速 7.3，“伟翔 9”轮船首与“无证运输船舶”轮左舷船舱处发生碰撞，碰撞位置 34° 44′ .2N/119° 37′ .8E。后船长通知大副前往船头查看情况，发现右锚链筒脱焊，左锚锚爪丢失，未见碰撞物。

船舶右舷锚链筒脱焊, 左舷锚链锚爪脱落, 船首约 3 米划痕, 球鼻首正中约 1 米划痕, 左侧约 2 米划痕。
