连云港“2.2”“长安1”轮自沉事故调查报告

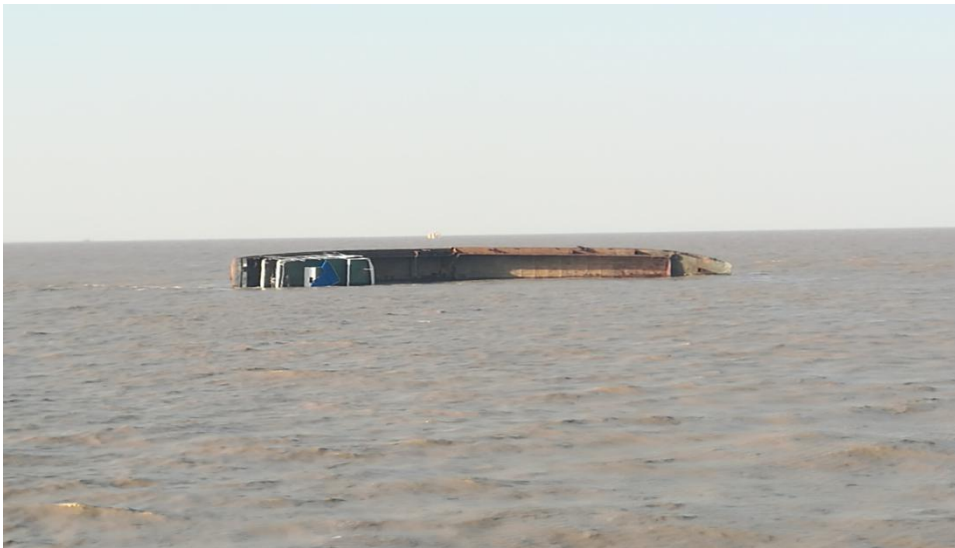
图 1：当事船舶现场照片

“长安 1”轮为内河船，违规参与海上货物运输，航行途中，船舶遭遇大风，船舶上浪严重，货舱缺少舱盖，也未进行封舱，船舶的生活区和机舱入口门也不能风雨密，导致船舶货舱、机舱进水。“长安 1”轮系内河船，不具备海上安全适航性能，遭遇大风浪超过了“长安 1”轮的抵御能力，是船舶沉没的直接原因。
