# 广东省佛山市轨道交通 2 号线一期工程 “2·7”透水坍塌重大事故调查报告

2018 年 2 月 7 日 20 时 40 分许，由中交二航局组织施工的佛山市轨道交通 2 号线一期工程土建一标段（以下简称“TJ1 标段”）湖涌站至绿岛湖站盾构区间右线工地突发透水，引发隧道及路面坍塌，造成 11 人死亡、1 人失踪、8 人受伤，直接经济损失约 5323.8 万元。

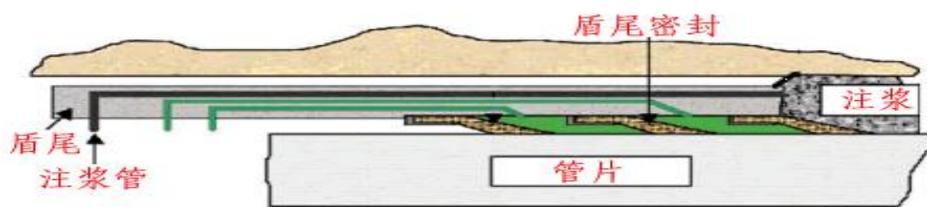
图2 盾尾密封原理示意图

**(1) 盾尾密封结构情况。**目前，盾构机普遍采用在多道钢丝刷之间填充密封油脂的盾尾密封方式，一般每道钢丝刷由弹簧钢片、钢丝和尾端钢板构成（如图 2 所示）。98#盾构机盾尾密封方式为盾尾刷+密封脂，采用 2 道钢丝刷+1 道钢板钢丝刷+1 道止逆板的结构形式，盾尾油脂通过安装在后配套系统中的一个气控油脂泵压注，采用注入压力和注入量双控方式。盾尾密封设计最大耐压为 1.0MPa。

(1) 事故发生前，右线盾构机已累计掘进约 1.36 公里，盾尾刷存在磨损，盾尾密封止水性能下降。在事故发生前已发生过多处盾尾漏浆，存在盾尾密封失效的隐患。

上述因素导致盾尾密封装置在使用过程耐水压密封性下降，导致盾尾密封被外部压力击穿。

要参照盾构掘进高风险地层（如孤石、溶洞等）的要求加强补勘，完善风险源辨识与评估以及管控措施；盾构掘进和洞内钻孔加固要按照危险性较大的分部分项工程编制专项方案并报审；工程概算、总体筹划和施工组织设计要考虑更换盾尾刷的方法、费用和时机；在地层自稳性差且地表环境对沉降敏感的条件下要优先选用泥水平衡盾构机；盾构机盾尾密封应进行专门设计，包含但不限于盾尾刷的数量、盾尾刷型号、焊接质量、油脂选择和注入方式、管片粘贴海绵条、壁后注浆的配比和注入方法、盾构机和管片姿态控制等，全面加强盾尾密封的保护，延长盾尾密封的寿命。同时，为提高盾尾密封安全可靠，应对不可避免的盾尾刷磨损和密封性能下降，请省住房城乡建设厅建议国家有关部门加紧研发紧急情况下盾尾密封备用装置和快速安全更换盾尾刷的新工艺、制定盾尾刷和盾尾油脂的行业标准，以及盾尾密封耐压性能测试方法和检验标准。

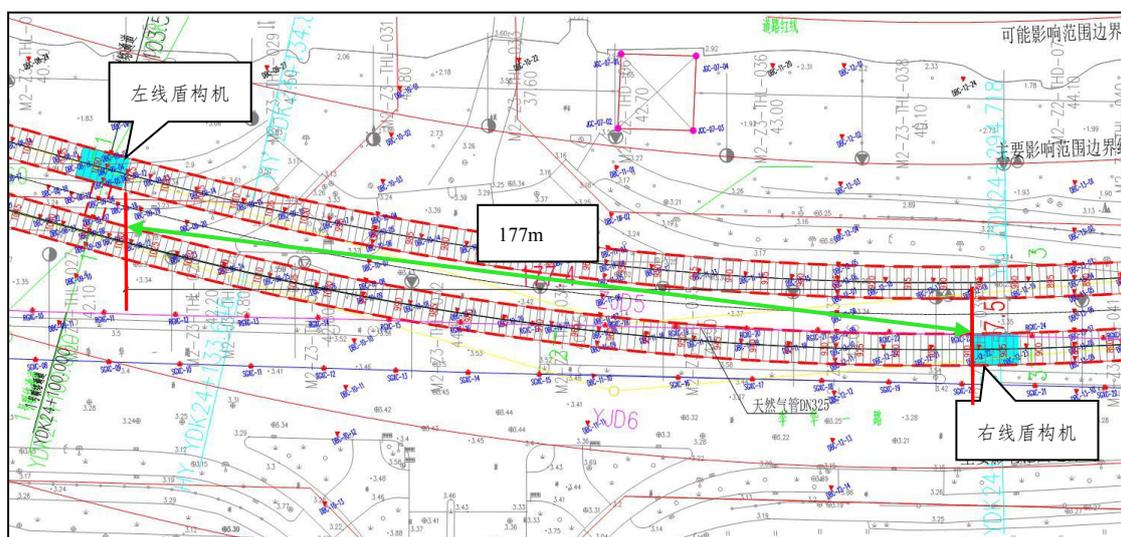
图3 事故发生时左右线盾构机平面位置关系

(1) 施工进度情况。湖涌站至绿岛湖站区间右线盾构机于2017年5月10日始发,至2018年2月7日,右线累计完成施工904环1356米。事故发生时左线盾构掘进至1028环,左右线盾构机距离约177米。见图3:

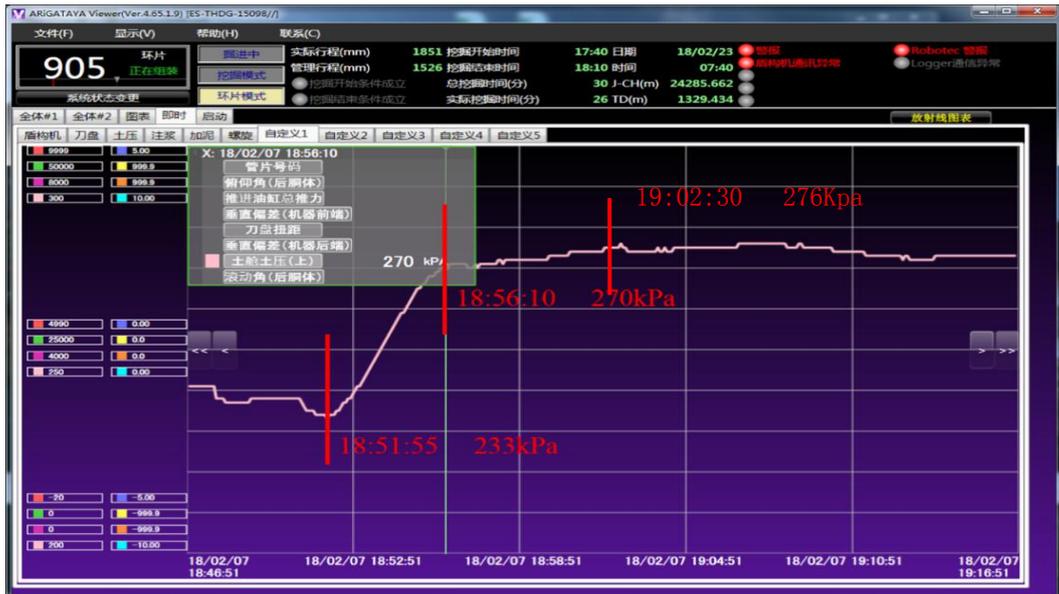
图4 905环土压力异常升高曲线

18 时 52 分，右线 905 环第 1 块管片拼装完成管片吊机起吊第 2 块管片时，土仓压力突然上升约 43kPa，即由 233kPa 上升至 276kPa（见图 4），盾体后部俯仰角开始增大，盾尾出现下沉，与此同时盾尾内刚拼装好的第 1 块管片（A2 块）右侧（约盾尾 6 点钟位置）附近突发向上冒浆，旁边打螺杆的作业工人立刻尝试去封堵冒浆点，但浆液上升很快，18 时 53 分浆液即漫过了已安装的第 1 块管片，盾尾附近工人开始撤离迅速被浆液漫过的拼装作业区域；18 时 54 分浆液完全漫过并排放置在拼装区的其余 4 块待拼装管片表面。

(3) 盾构机正在进行管片拼装作业，管片拼装机起吊 905 环第 2 块管片时，盾尾外荷载加大，同时土仓压力突然上升约 40kPa，对盾尾密封性不利。

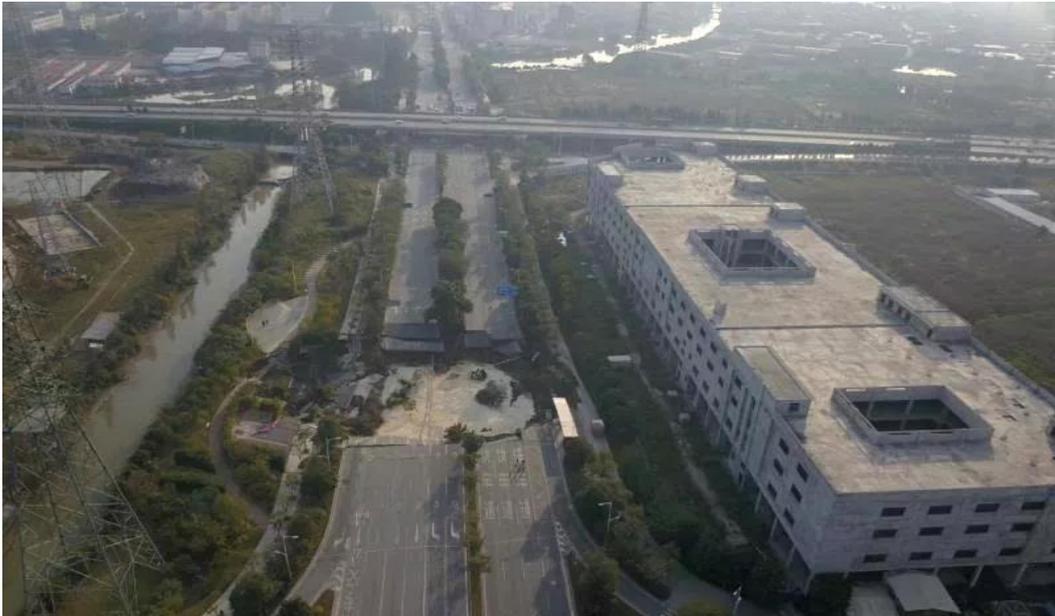
图5 地面塌陷区航拍照片

20时40分许，地面出现大面积坍塌，洞内突然涌出的大量泥砂推动盾构机台车向后滑冲约700余米，隧道内泥砂流和伴随涌起的气浪将正在向外撤离的部分逃生人员击倒或掩埋。最终造成10人当场死亡，1人经抢救无效在医院死亡，1人失踪，8人受伤。地面坍塌范围东西向约65米，南北向约81米，深度约6米至8米，地面塌方面积约4192平方米，坍塌体方量接近2.5万立方米。

2月12日，塌陷区域砂土回填完毕。2月13日，塌陷区域洞内封堵注浆工作完成；2月16日，洞内注水完成。2月24日16时，塌陷区恢复3车道自西向东单向通车。
