# 汕头“2·27”“FLOURISHEVER”轮 搁浅事故调查报告

**编制单位：汕头海事局**

**编制时间：2018 年 11 月 7 日**

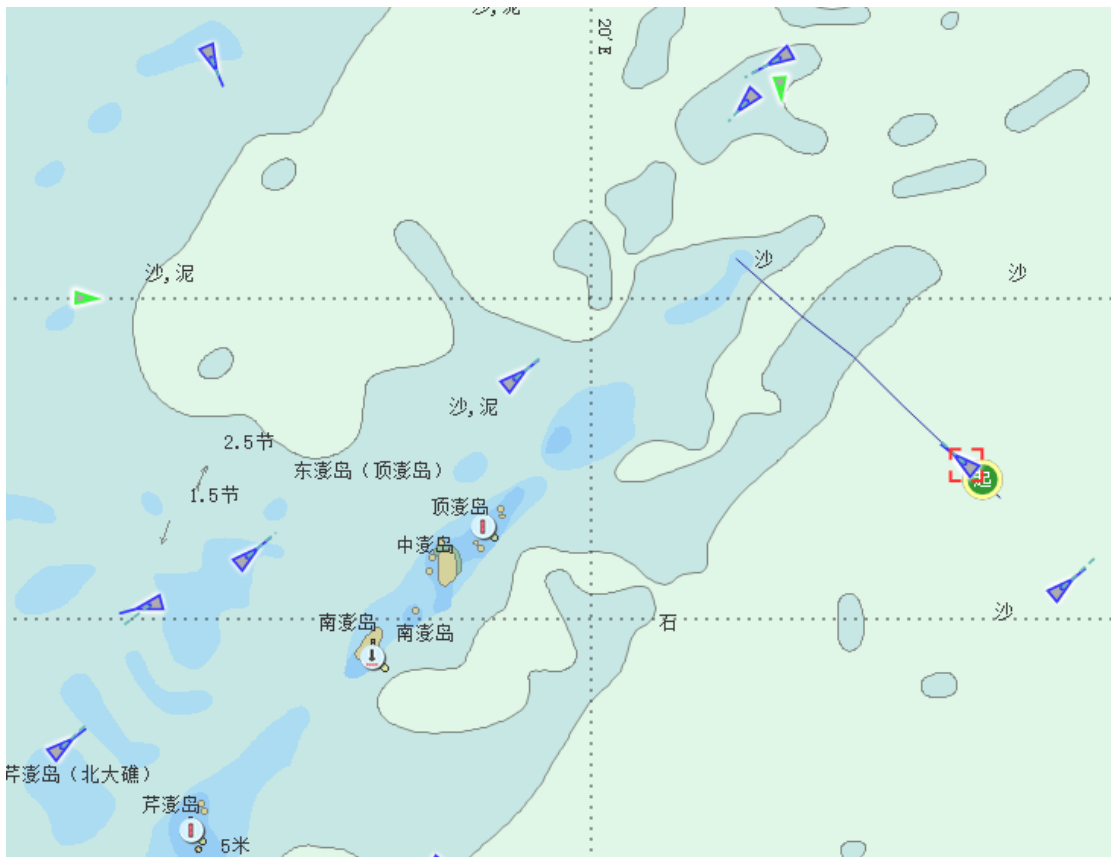
事故发生水域为广东省汕头南澎列岛东北附近，此水域为台湾海峡南端出口，国内外商船南北航线的必经之地，南澎列岛西北侧为 1-3 万吨级船舶的习惯航路，东南侧 3-5 万吨级以上船舶的习惯航路，常年有大量的渔船在此作业，船舶交通流量较大，且该海域又是南北商船及粤东、闽南地区的渔船往返作业地点和港口的航线必经之路，穿越该区域的渔船交通流并无固定流向，导致该区域商船与渔船会遇局面复杂多样。事故发生前后附近水域船舶较多。

2: 事故水域通航情况

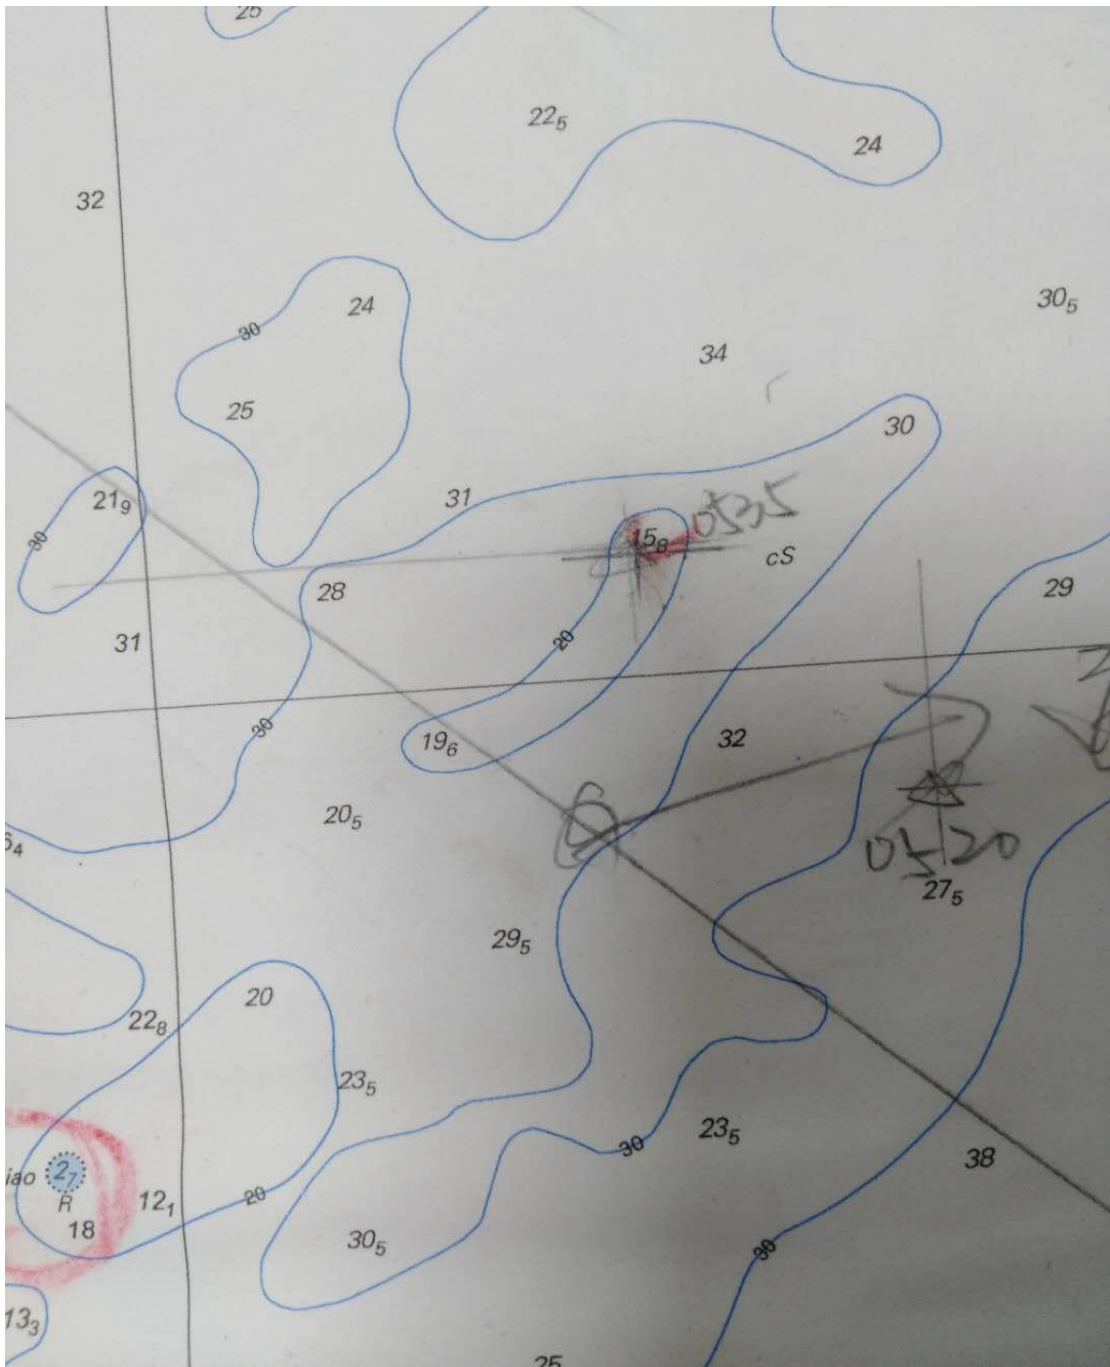
图 3: FLOURISHEVER 轮搁浅时位置

### **(二) 搁浅地点:23° 20′ .5N/117° 21.95′ E**

综上，上述位置均在 F 轮航速急剧下降位置附近，考虑到船舶在主机没有故障，也没有主动减速的情况下，船舶航速发生了急速下降，此时船舶已经搁浅，认定搁浅地点为 F 轮 0528 时对应的 AIS 位置：23° 20′ .5N/117° 21.95′ E。

综上，F 轮在船舶吃水 13.82 米及当时 0.80 米潮高的情况下，在事故位置发生搁浅事故并一直搁在事故位置，因此认定事故位置水深小于海图显示水深 15.8 米。

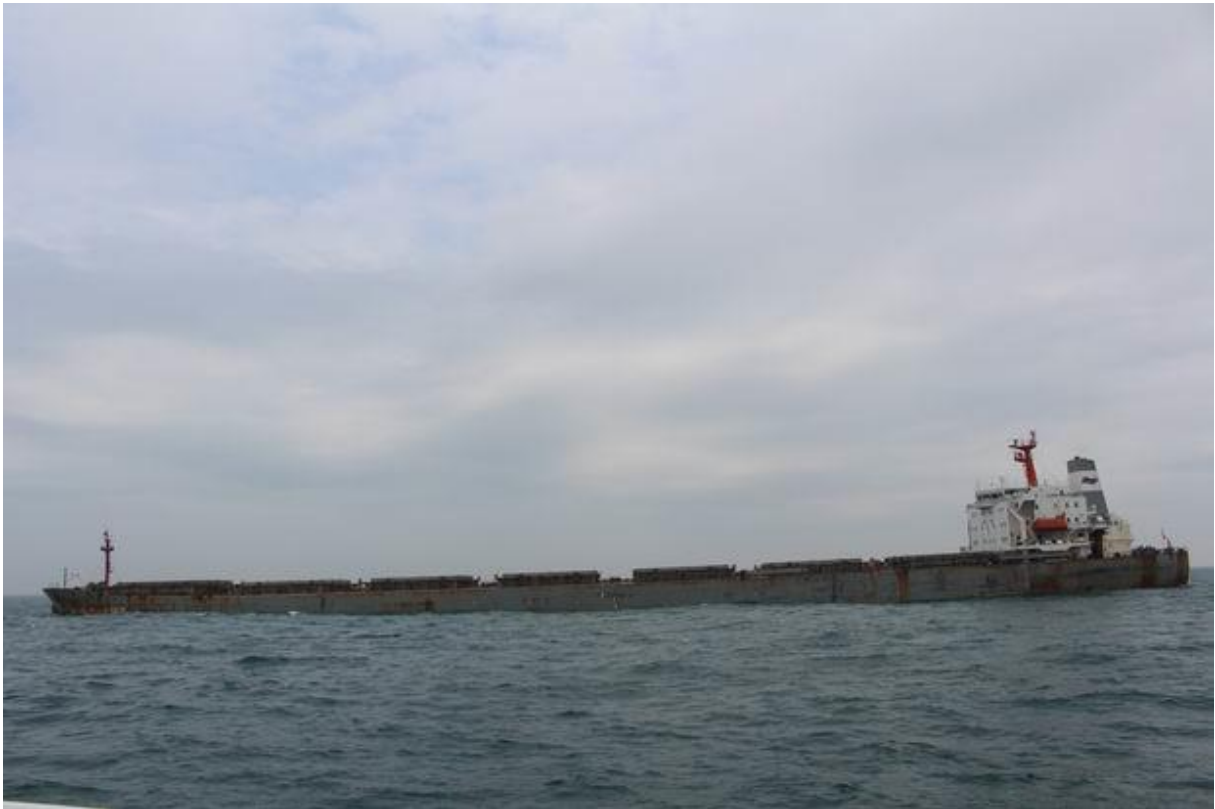
图 4：FLOURISHEVER 轮搁浅时的状态

1) 通过现场勘查得知, F 轮搁浅时船舶保持右倾  $3^{\circ}$ , 六面水尺为: 船首 P15.7 米/S17.8 米、船中 P14 米/S15.3 米、船尾 P12.5 米/S13 米。船舶首吃水大于尾吃水, 搁浅位置在中后部。

2) 水下探摸显示: 广州打捞局探摸发现 F 轮四舱及五舱横舱壁附近左右舷船底有石头搁坐, 船底其余部分两旁均悬空。

综上, 船舶搁浅部位为中后部#4-#5 货舱处。

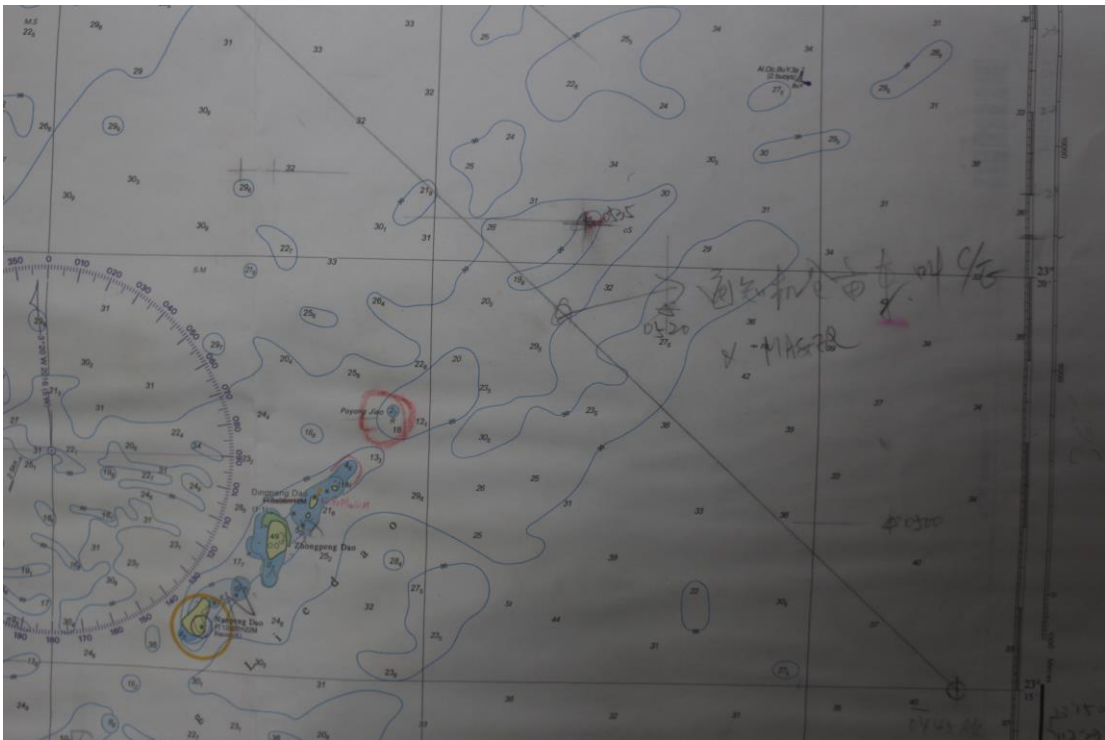
图 5: FLOURISHEVER 轮在南澎附近的计划航线

20日1000时，F轮收到船东指示改航潮州大唐港卸货，二副重新设计航线并经船长确认，船舶按照新的计划航线航行，新的计划航线离左侧破涌礁2海里，离右侧15.8米水深点1海里。

0445 时，F 轮船位为  $23^{\circ} 15.35\text{N}/117^{\circ} 26.7\text{E}$ ，船舶到达计划转向点（ $23^{\circ} 15\text{N}/117^{\circ} 27\text{E}$ ），大副认为计划航线左侧离破涌礁较近，而且南澎北侧来往船舶较多，不利避让，就没有按计划航线转向，而是保持原航线继续航行。

2. 大副未严格执行经批准的航线计划，未遵守船长对航线设计和夜航命令的批注要求，船舶偏离计划航线 1 海里。经查该轮

的航线设计和夜航命令，明确要求船舶及时修正航向，保持在计划航线附近航行，但 0445 时，船舶到达计划转向点，大副认为计划航线左侧离破涌礁较近，而且南澎北侧来往船舶较多，不利避让，就没有转向，保持原航向继续航行。0455 时，转向 312° 正对着南澎东北侧距离 5.2 海里海图显示水深 15.8 米处航行。

一、海凌船务（香港）有限公司应修订完善公司安全管理体系文件中关于航线设计部分有关保持船舶富裕水深的要求，保证船舶在航行中保持足够的富裕水深的要求得以严格执行；应加强

船舶安全管理，提高船员安全责任意识，增强船舶驾驶人员的值班责任心，督促驾驶人员严格按照航线设计中航线注意事项的要求，避免类似事故的发生。

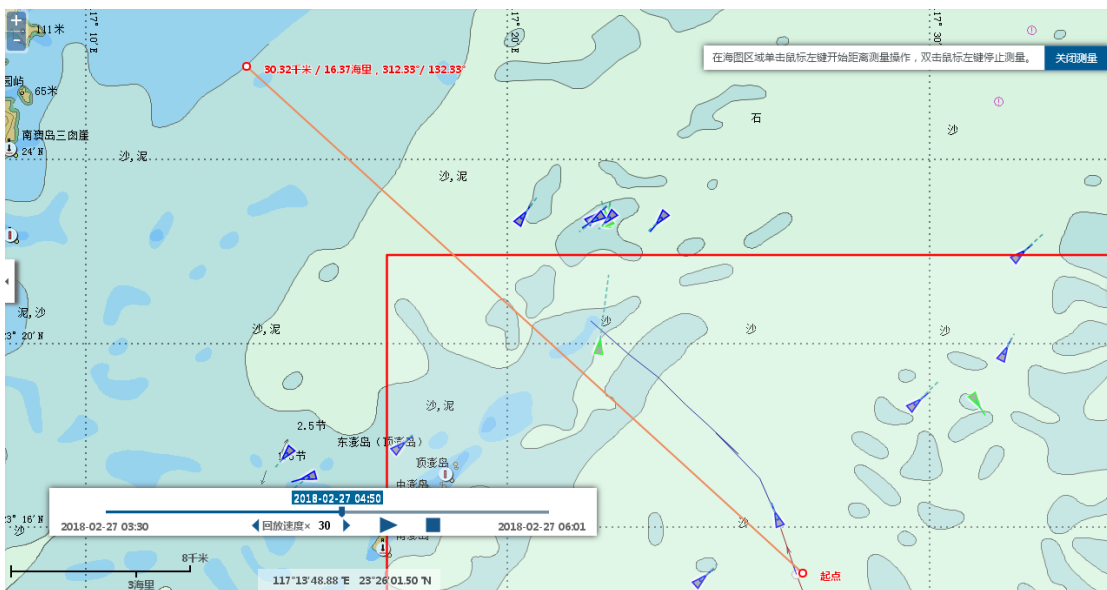
图 6: FLOURISHEVER 轮在南澎附近的航行轨迹

0455 时，F 轮转向  $312^{\circ}$ ，此时 F 轮正对着南澎东北侧距离 5.2 海里水深 15.8 米处航行，大副认为该轮在该处吃水为 14.5 米（ $13.82 \text{ 米} + 0.68 \text{ 米} = 14.5\text{m 米}$ ），有足够的富裕水深可以安全通过 15.8 米处。

0528 时，F 轮航速从 9.3 节急速下降为 0.5 节，船舶发生搁浅，搁浅时船首向  $293^{\circ}$ 。
