# 盐城“4.4”“象屿蓝海”轮自沉事故调查报告

## 1. 事故简况

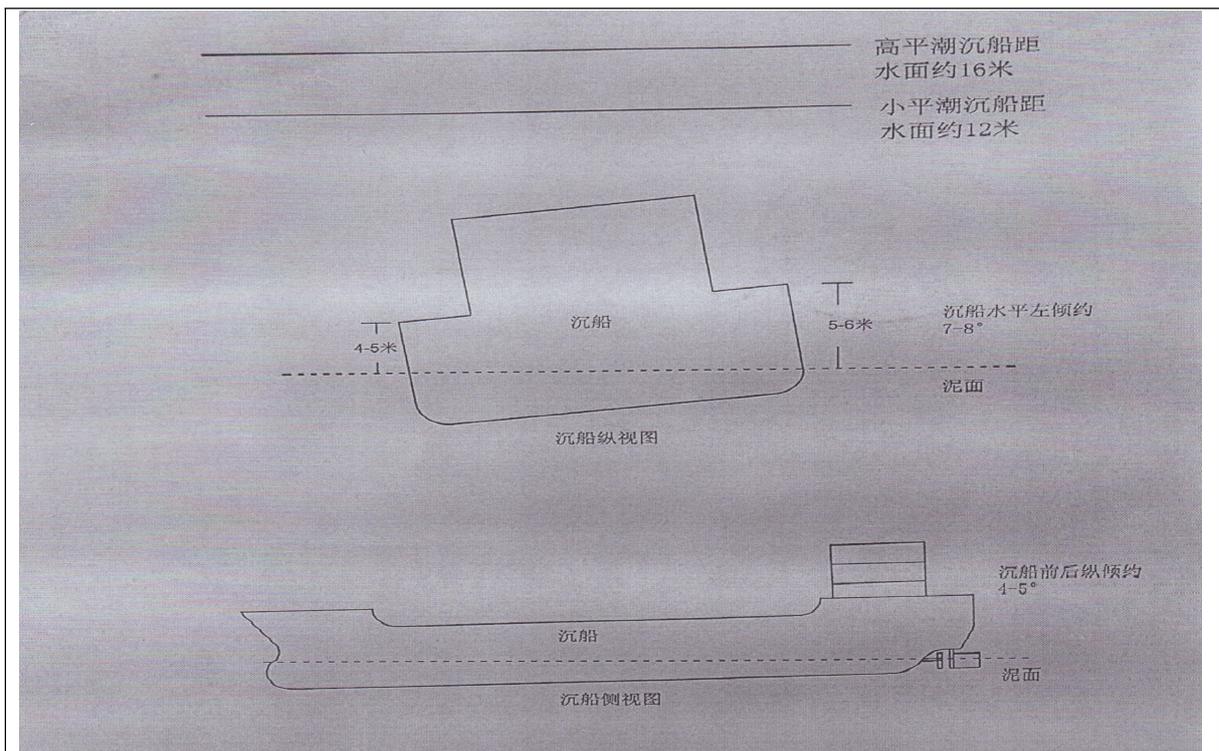
图 2：“象屿蓝海”轮沉船探摸示意图

上海高强水下工程有限公司于 2018 年 4 月 11 日对“象屿蓝海”沉船进行了水下探摸，形成报告如下：沉船艏向约  $100^{\circ}$ ，水平左倾约  $7-8$  度，前后纵倾约  $4-5^{\circ}$ ，左舷船旁距泥面约  $4-5$  米，右舷船旁距泥面约  $5-6$  米。螺旋桨下半部埋泥，尾轴与泥面相平，球鼻首上沿与泥面持平，1#舱探摸到 3 块舱盖板，2#货舱未探摸到舱盖板，未发现船体旁裂缝及断裂迹象。小平潮沉船水深约 12 米，高平潮水深约 16 米。图示如下：

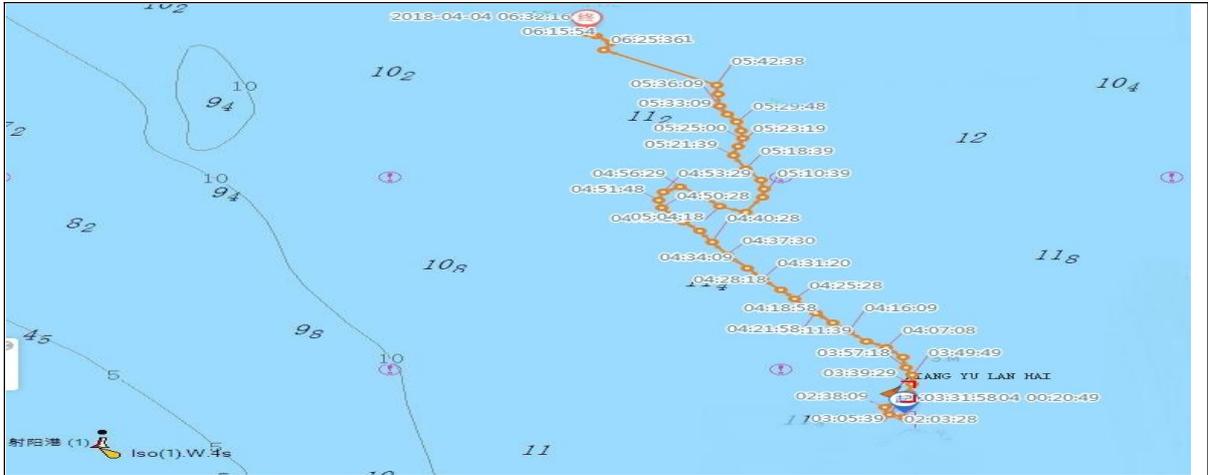
图 3：事发时“象屿蓝海”轨迹示意图

0451 时许，该轮 AIS 轨迹呈现大角度向右转向趋势，航速约 3.6 节，航向约  $10^{\circ}$ 。

该轮在发现有险情时，船长和值班大副并未向船舶管理人鑫荣圣公司或其他机构报告相关情况以寻求外部救助力量，也未曾向周围船舶进行求救。该轮船长、值班大副一直指挥船舶自救，直到该轮沉没无法挽回前 2 分钟才向盐城远标船务代理有限公司求助，盐城远标船务代理有限公司接到船舶遇险信息后，转报盐城海事局和船舶管理人鑫荣圣公司，表明该轮船员对本船危险状态估计不足。自救过程中，该轮所采取的措施不能有效应对当时的危险局面，0451 时许，船舶突然出现大角度向右转向，加剧了船舶左倾导致进水加剧。
