MAIR060200201802

张家港“5·11”“X”轮与“Z”轮碰撞事故 调查报告

编制单位：张家港海事局

编制时间：2018年8月22日

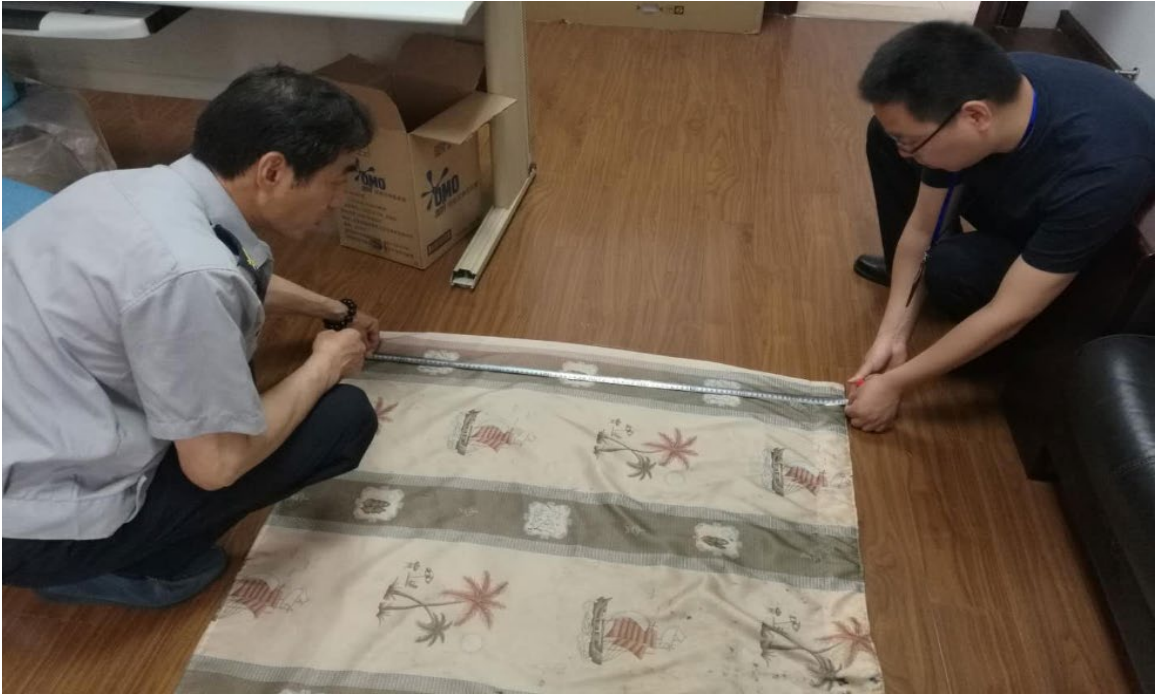
图 6：沉船打捞现场获取的窗帘布

2. 2018 年 5 月 14 日 1600 时许,“盐鞍捞 401”轮潜水员从事发沉船打捞窗帘布一块,经现场勘查显示,窗帘布长约 1.4 米、高约 1.0 米。据“Z”轮李某华五弟李某强及其弟媳尹恒辨认后陈述:对这块窗帘布印象太深刻了,窗帘是自己船上 4 年前就一直用的,后将船及窗帘交给李某华使用,其他船上不可能有这种窗帘。

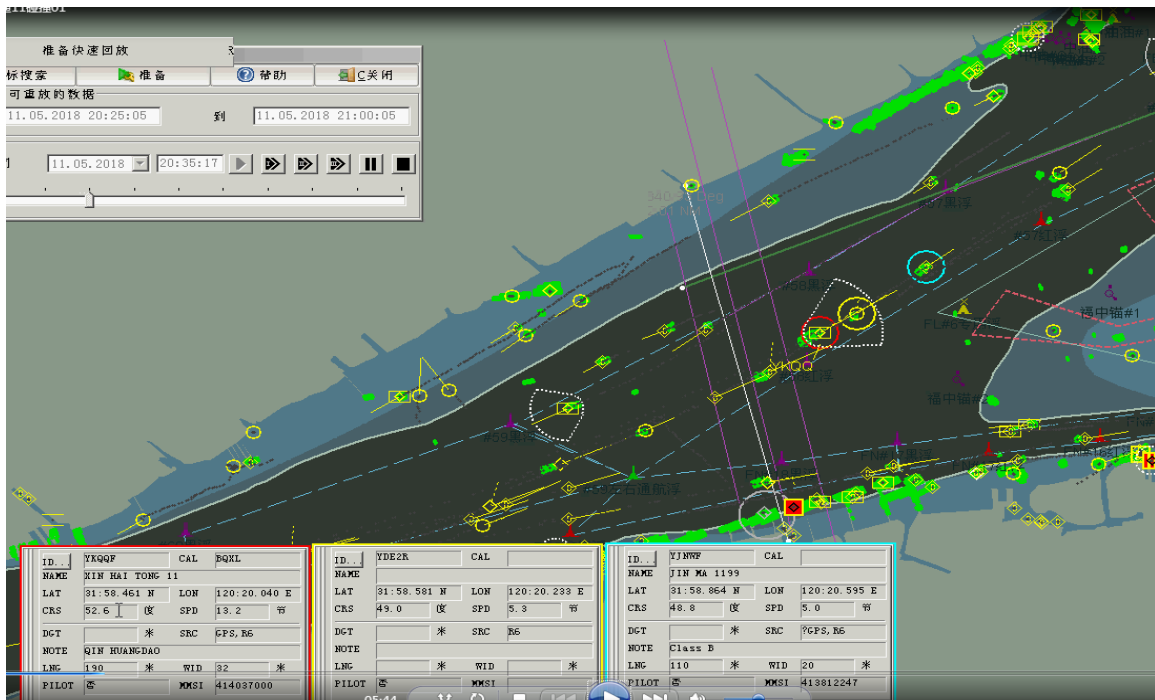
图 9：事发时张家港 VTS 中心雷达图像

1. 据张家港 VTS 中心雷达录像回放显示，2018 年 5 月 11 日 2036 时许，“X”轮雷达回波与“Z”轮雷达回波重叠，地点位于福姜沙水道长江#58 红浮下游 500 米、与#57 红浮连线北侧约 150 米的下行通航分道内。

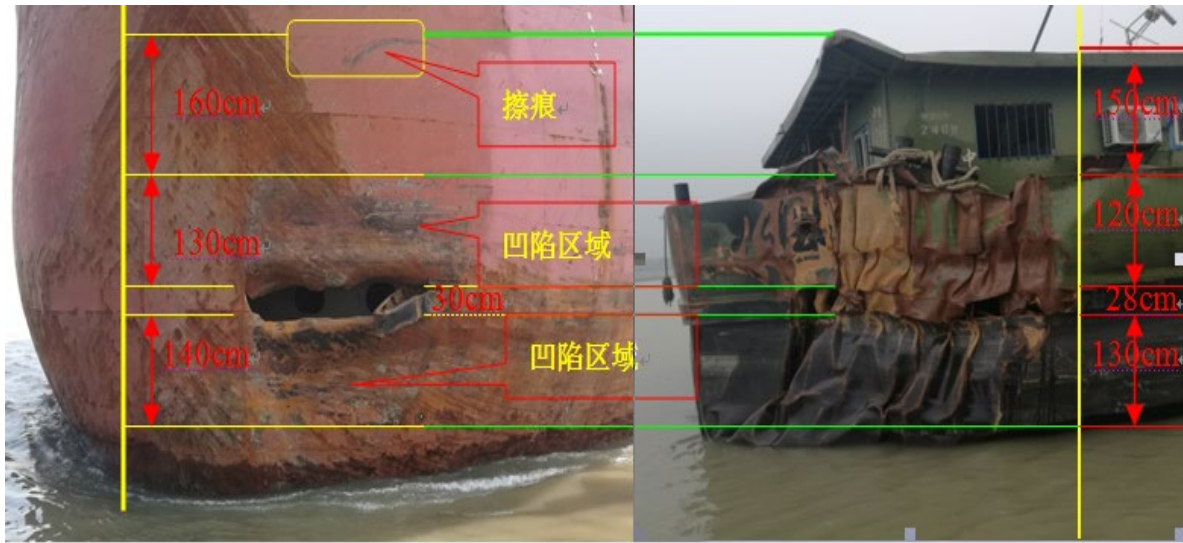
图 10：“X”轮与“Z”轮碰撞位置比对

1. 据对事故两船现场勘查记录显示，“X”轮球鼻艏左侧有明显凹陷破损、右侧无碰撞痕迹，“Z”轮船尾右后侧有明显凹陷破损。经比对两船碰撞部位及破损情况，两船碰撞痕迹吻合，事发时，“X”轮船首左侧碰撞“Z”轮船尾右后侧可成立，碰撞角度接近 0 度。

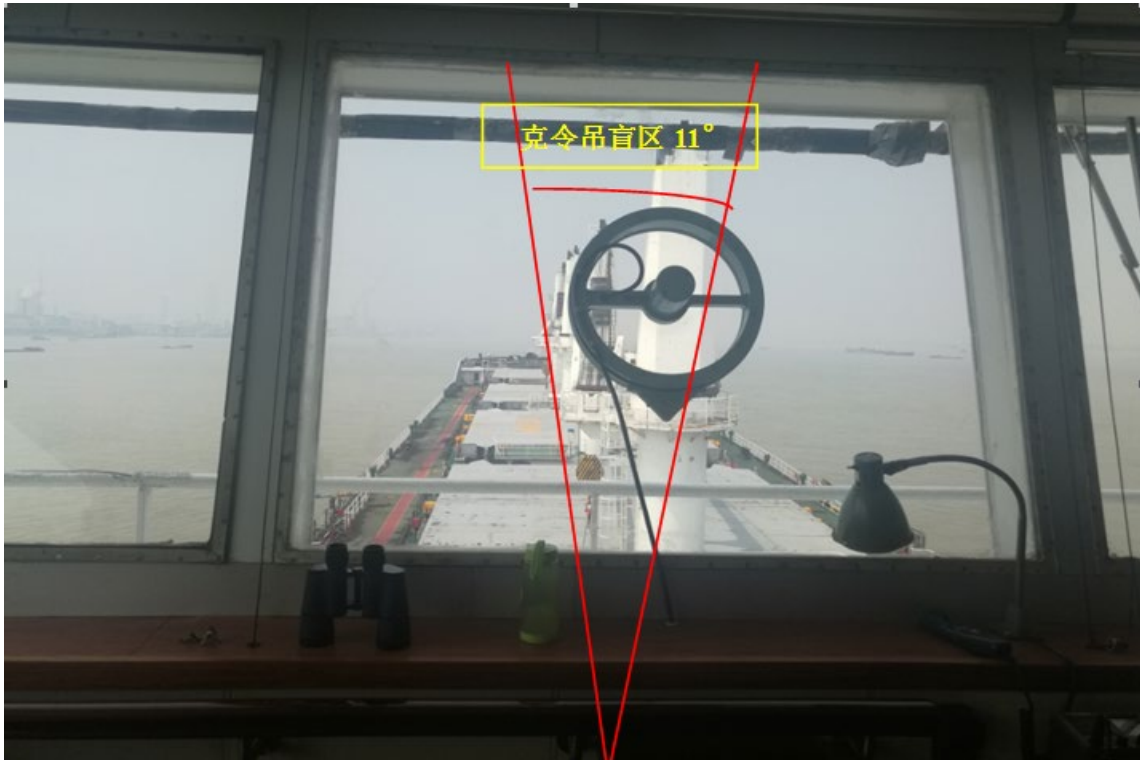
图 11：“X”轮驾驶台左雷达处的了望盲区情况

1. “X”轮驾驶台主甲板布设有 4 台克令吊，据该轮多名当班船员陈述，不掌握克令吊影响视觉了望具体情况。现场勘查显示：在左侧雷达处了望，船首向右存有约 11 度方位视觉了望遮挡区；在右侧雷达处了望，船首向左存有约 10 度方位遮挡区；该航次空载状态下船首向前视觉盲区约 400 米。

1. 本起事故中，你公司所属“X”轮船员驾驶船舶过程中疏忽了望、未有效履行追越船义务、避让措施不当，其行为违反了《中华人民共和国内河避碰规则》航行、避让方面相关规定，船员不熟悉掌握对甲板克令吊等造成的盲区影响，导致事故发生。**建议**你公司加强船员管理，加大船员安全知识、法律法规的培训和学习，组织所属船员对《长江江苏段船舶定线制规定(2013)》、《中华人民共和国内河避碰规则》及相关配套规定进行再培训、再学习，并督促船员在实际工作中严格遵守；加大对船舶安全管理，对公司管理的配有甲板克令吊船舶开展针对性技术业务指导，及时消除航行安全隐患。

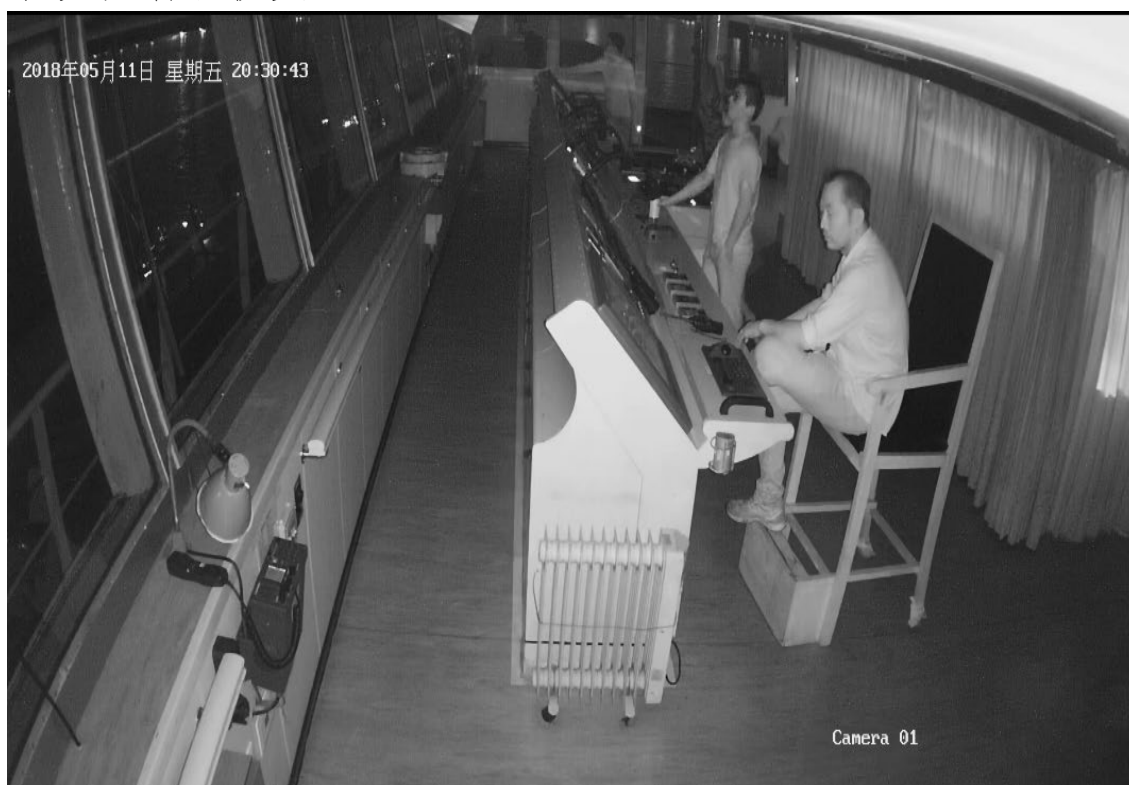
图 13：“X”轮 CCTV 监控显示的事发前驾驶台了望情况

1. 据“X”轮三副柳某陈述，事发前曾 3 次由右侧雷达处走向左侧雷达处，将前方同向内河船船（“Z”轮、无 AIS 信号、尾部灯光较暗）构成碍航情况向船长进行报告，其报告内容未明确前船的具体方位、航速、船舶特征等详细信息，船长只是点头，未答复及有效核实。

4. 据“X”轮 CCTV 监控显示，事发前，三副柳某曾3次从驾驶台右侧雷达处走到船长刘某愚所在的左侧雷达处，两人有语言交流和手势动作。

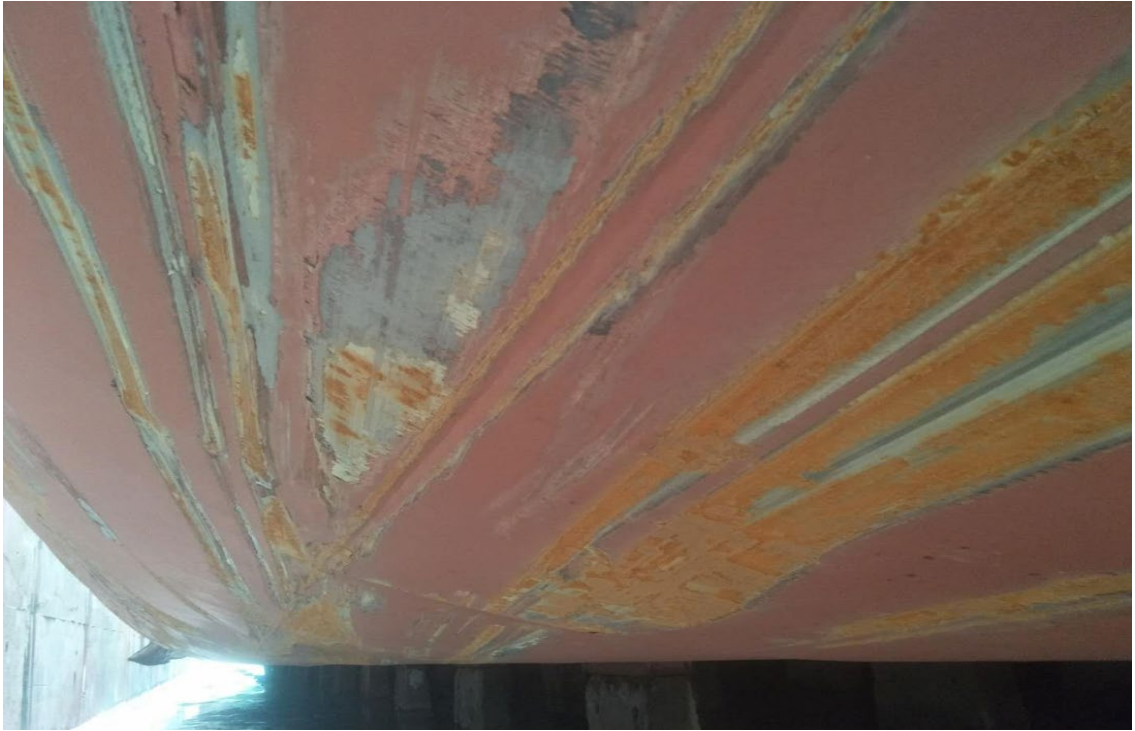
图 16：“X”轮进坞后船底照片

1. 据对事故两船现场勘查记录显示，“X”轮船底（船首#235肋位向后至#55肋位，肋位间距80厘米）有明显刮擦痕迹、两侧舳龙骨有不同程度弯曲变形，船底后部无异常；“Z”轮驾驶室

倒塌、货舱围板弯曲变形并向左侧倾斜、船体右侧中部凹陷变形。经对比分析可推定：追尾碰撞发生后，“X”轮船首又由“Z”轮右侧中部附近碾压通过，在该轮船底后部附近两船脱离。

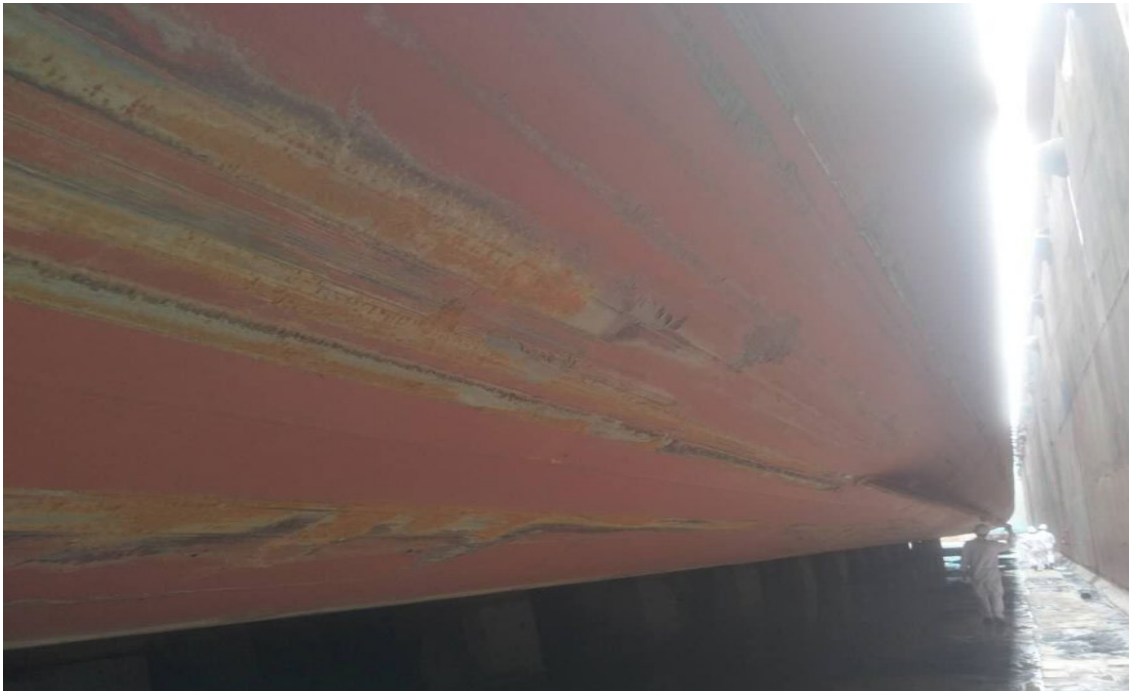
图 19：“X”轮船底左侧擦痕情况

该轮球鼻艏左侧凹陷破损，其相应内侧肋骨不同程度弯曲变形，破损开口约4米长、0.7米高，上、下方均有约6米长、1.5米高凹陷变形。船底（船首向后#235肋位至#55肋位，肋间距80厘米）有明显刮擦痕迹、两侧舳龙骨存不同程度弯曲变形。

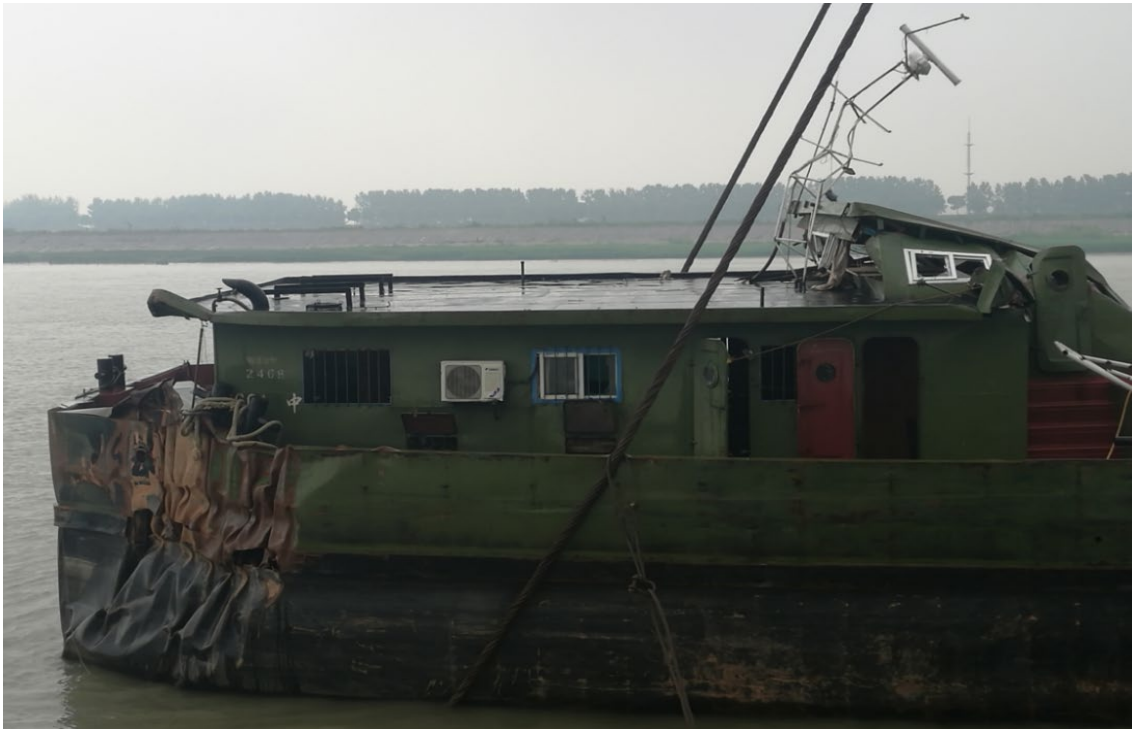
图 20：“Z”轮船尾受损情况

1. 船舶受损情况：船尾右后侧有约5.2米长、3.1米高、2.5米深邹褶凹陷破损；驾驶室倒塌、货舱围板弯曲变形并向左侧倾斜、船体右侧中部凹陷破损。
