福州“5·16”“鸿鹏”与“皖霍邱 1819” 碰撞事故调查报告

编制单位：福建海事局

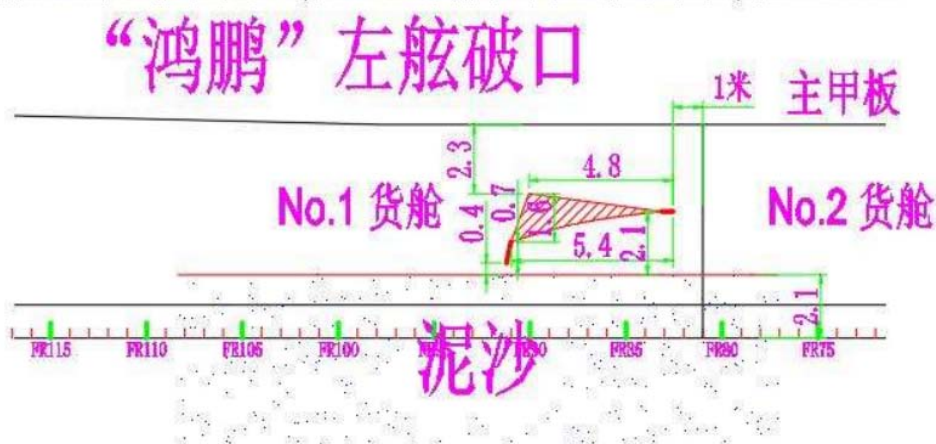
图 1：“鸿鹏”轮左舷破口示意图

沉船破损情况：船体左舷第一货舱后舱壁往前的 Fr82 至 Fr92 之间，海床上约 2 米的位置，有一个上边长约 4.8 米，下边长约 5.4 米，前边最高处约 1.6 米的不规则破口，前面破口下端有一条长约 0.7 米的斜裂缝，裂缝底端离海床约 0.4 米，破口最高点离主甲板约 2.3 米；第一货舱后部左舷甲板边的挡浪板破损。

根据前述有关证据，认定“鸿鹏”轮碰撞部位为左舷第一货舱后舱壁往前的 Fr82 至 Fr92 之间位置，“皖霍邱 1819”轮碰撞部位为球鼻艏右侧。

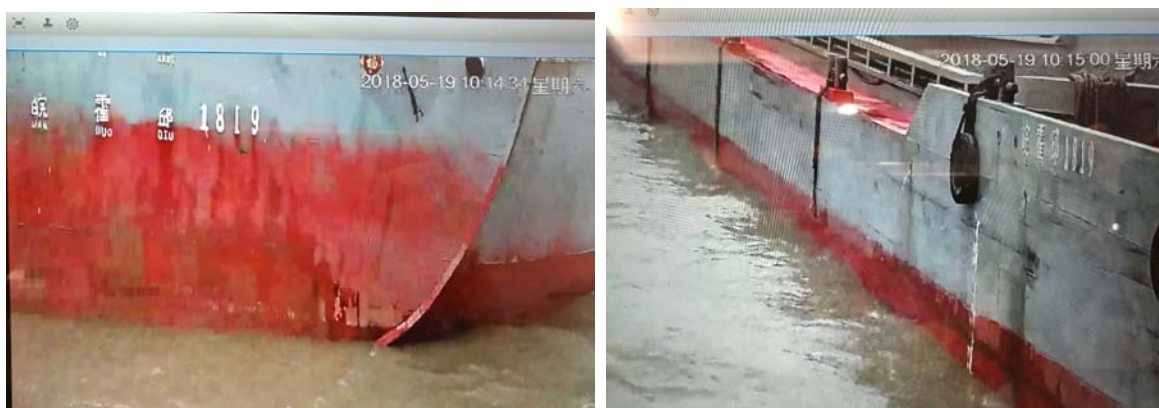
图 2、图 3：“海巡 06832” CCTV 录像截图

19日 0905 时，肇事船驶入常熟白茆沙锚地抛锚。1014 时，江苏海事局“海巡 06832”与肇事船会遇。调取“海巡 06832”CCTV 监控录像对比发现，肇事船外观特征与此前获取信息一致，并获知肇事船船名为“皖霍邱 1819”。

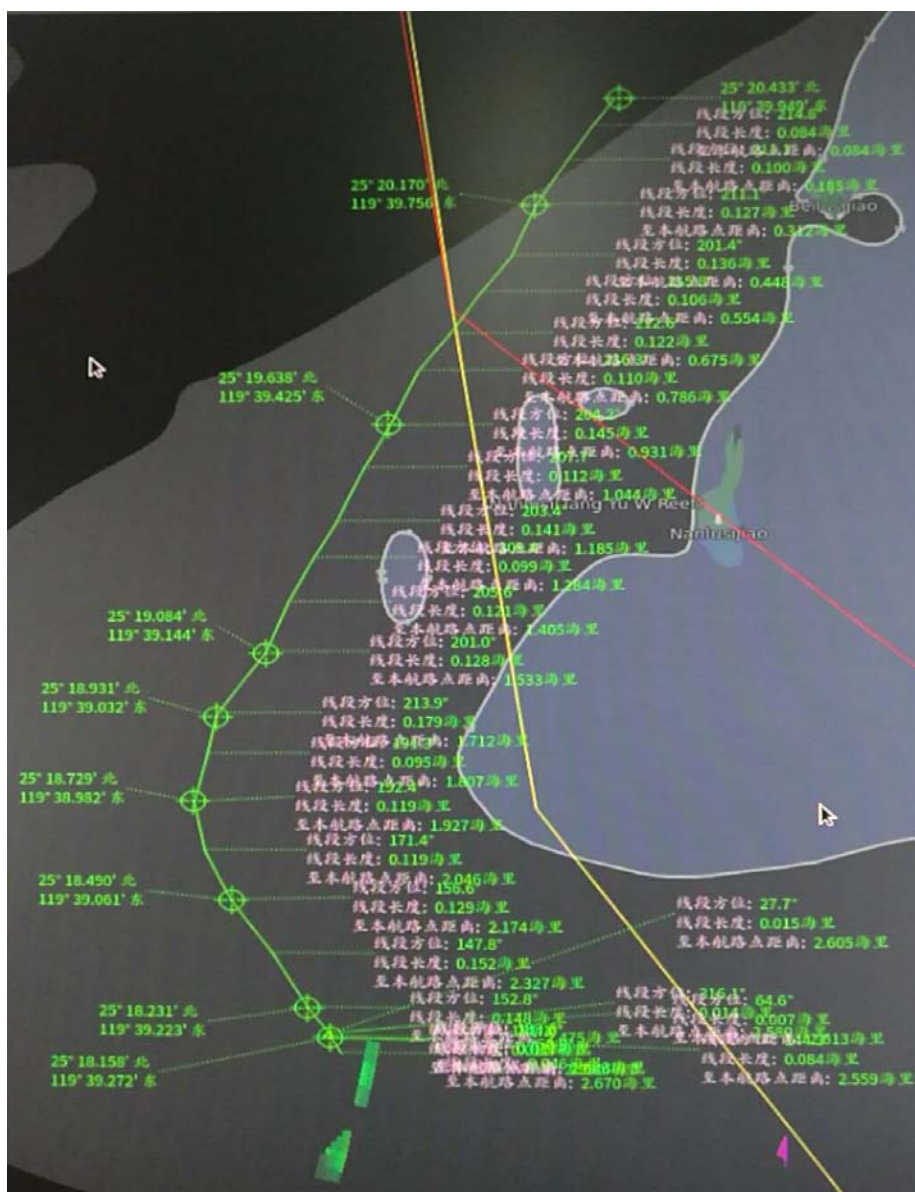
图 4：双方船舶雷达回波记录

根据事故双方船舶雷达回波记录，0348 时两船雷达回波重合，认定双方船舶碰撞时间为 2018 年 5 月 16 日 0348 时，对应碰撞地点为 25°18'.139N/119°39'.307E。双方船员询问笔录与上述情况基本相符。

0343时，该轮船位 $25^{\circ}18'.729\text{N}/119^{\circ}38'.982\text{E}$ ，此时距离“皖霍邱1819”轮0.66海里，大副指挥值班水手向左转向，船头对着兴化2#红浮航行。受流压影响，该轮航迹向约171.4度，航速约7节。转向过程中大副通过雷达观测到“皖霍邱1819”轮，但未采取避让行动。

0345时，该轮船位 $25^{\circ}18'.490\text{N}/119^{\circ}39'.061\text{E}$ ，此时距离“皖霍邱1819”轮0.4海里，真航向约190度，航迹向156.6度，航速8-9节。

0347时，该轮船位 $25^{\circ}18'.231\text{N}/119^{\circ}39'.223\text{E}$ ，此时距离“皖霍邱1819”轮0.12海里，大副指令值班水手右满舵避让对方船舶。

0348 时，该轮船位 $25^{\circ}18'.139\text{N}/119^{\circ}39'.307\text{E}$ ，该轮与“皖霍邱 1819”轮发生碰撞。随后船长林某春上驾驶台，按警报铃通知全船人员；大副郭某牌到主甲板查看进水情况，发现本船已经开始下沉。

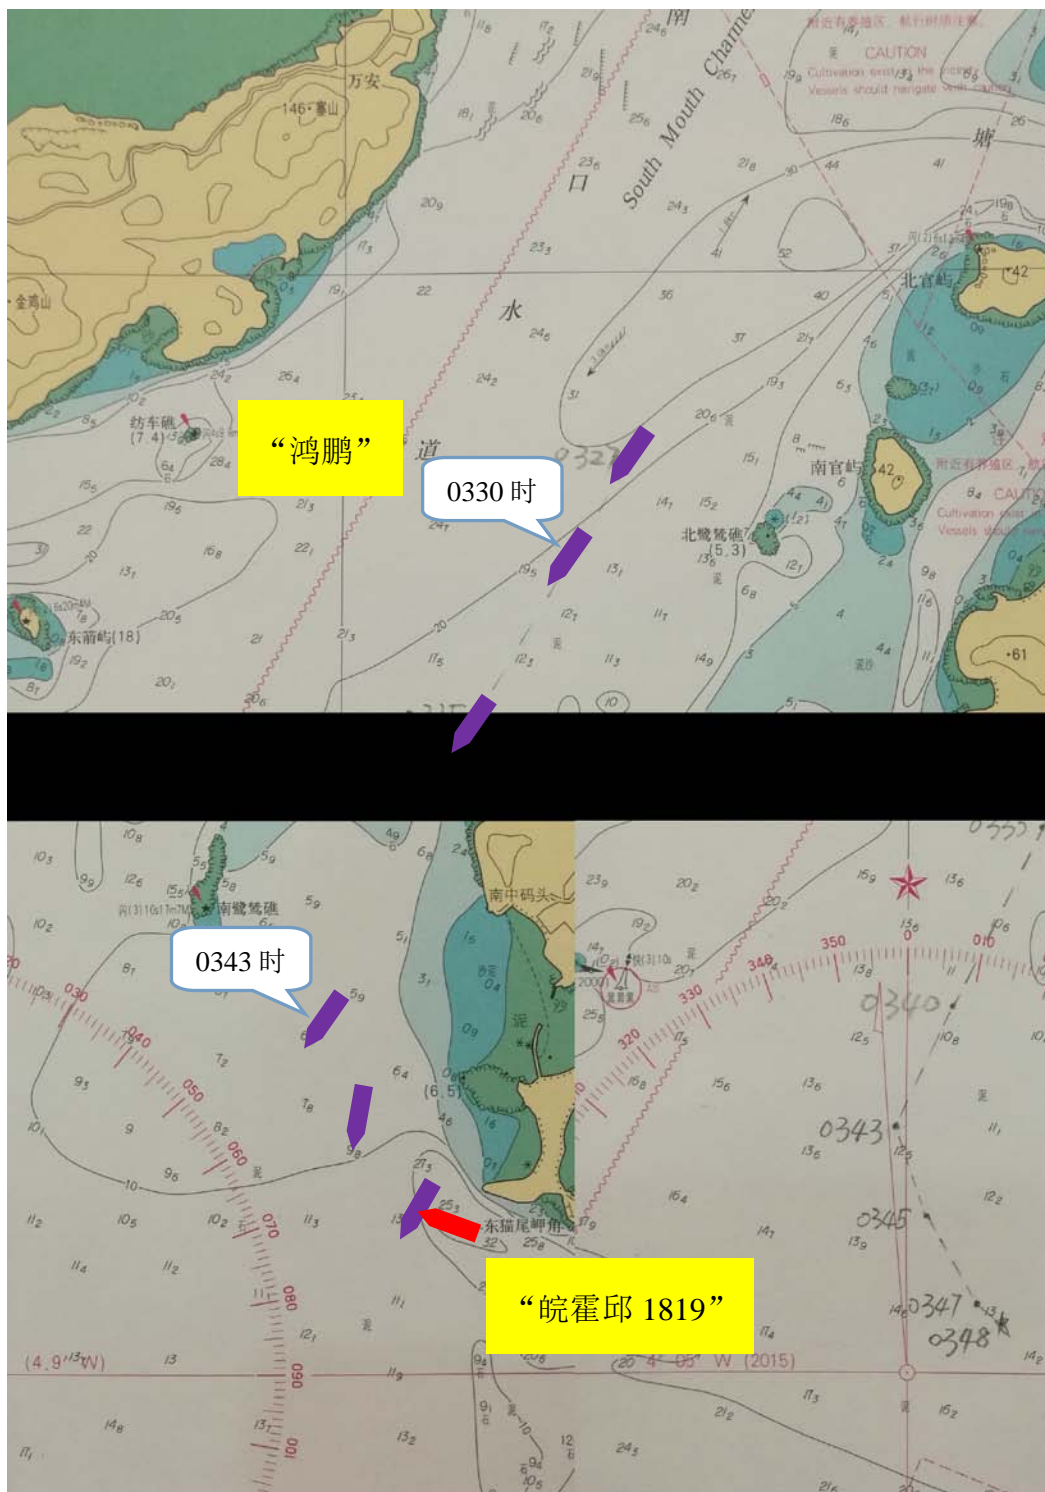
图 5：碰撞示意图

碰撞前“皖霍邱 1819”轮船艏向约 290 度，“鸿鹏”轮真航向约 190 度，“鸿鹏”轮采取右满舵避让不及即发生碰撞，认定两船碰撞角度约 80-90 度。双方船员询问笔录与上述情况基本相符。
