舟山“7·7”“皓翔17”轮与“浙定渔油10688”轮 碰撞事故调查报告

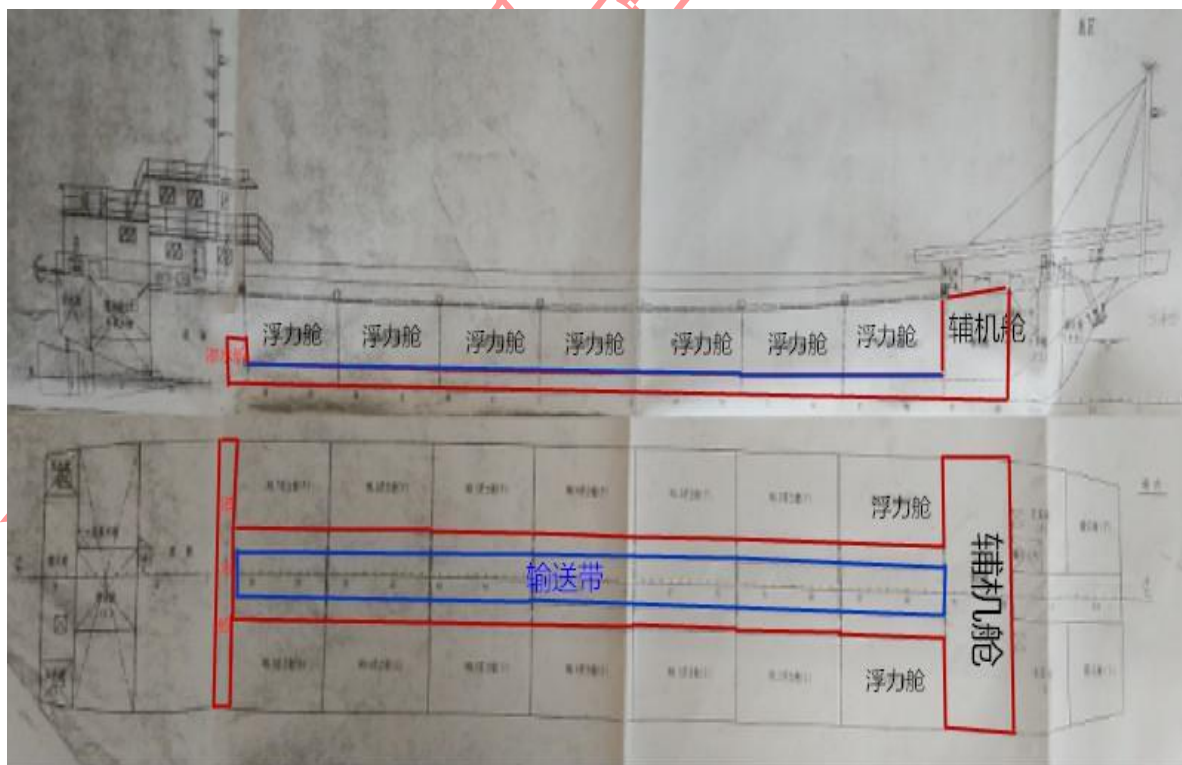
图 1：“皓翔 17”轮船舶结构图示（侧视图和俯视图）

查阅船舶检验资料及相关图纸，“皓翔 17”轮为钢质、单甲板、单底、双桨、双舵、艉机型柴油机驱动自卸货船。该船主甲板下共设四道横舱壁，分别设于#2、#8、#16、#107 肋位处，自艉至艏依次：艉—#2 为艉尖舱、#2—#8 为压载水舱、#8—#16 设有渗水舱、#8—#94 为货舱（货舱呈 V 型结构，中间为输送带道，左右两舷侧各设有 7 个浮力舱）、#94—#101 为辅机舱、#101—#107 为索具舱（中间为输送带通道）、#107—艏左右为艏尖舱。（如图 1 所示）

该轮船体两侧共 14 个浮力舱。每一个浮力舱面向船中输运带一侧的舱壁均有一扇道门，道门宽 0.4 米、高 0.5 米，道门下沿距离船底板 0.5 米。沉船打捞后的现场勘验发现，浮力舱道门四周锈蚀程度与舱壁其他部位一致；道门四周的螺栓通体锈蚀。“皓翔 17”轮在事发前的日常营运过程中，船体两侧的浮力舱道门均未密封。

调查表明，“皓翔 17”轮事发航次该轮浮力舱道门未封闭，受此影响，碰撞造成船体破损后海水短时间内大量灌入，导致船舶快速倾覆沉没。

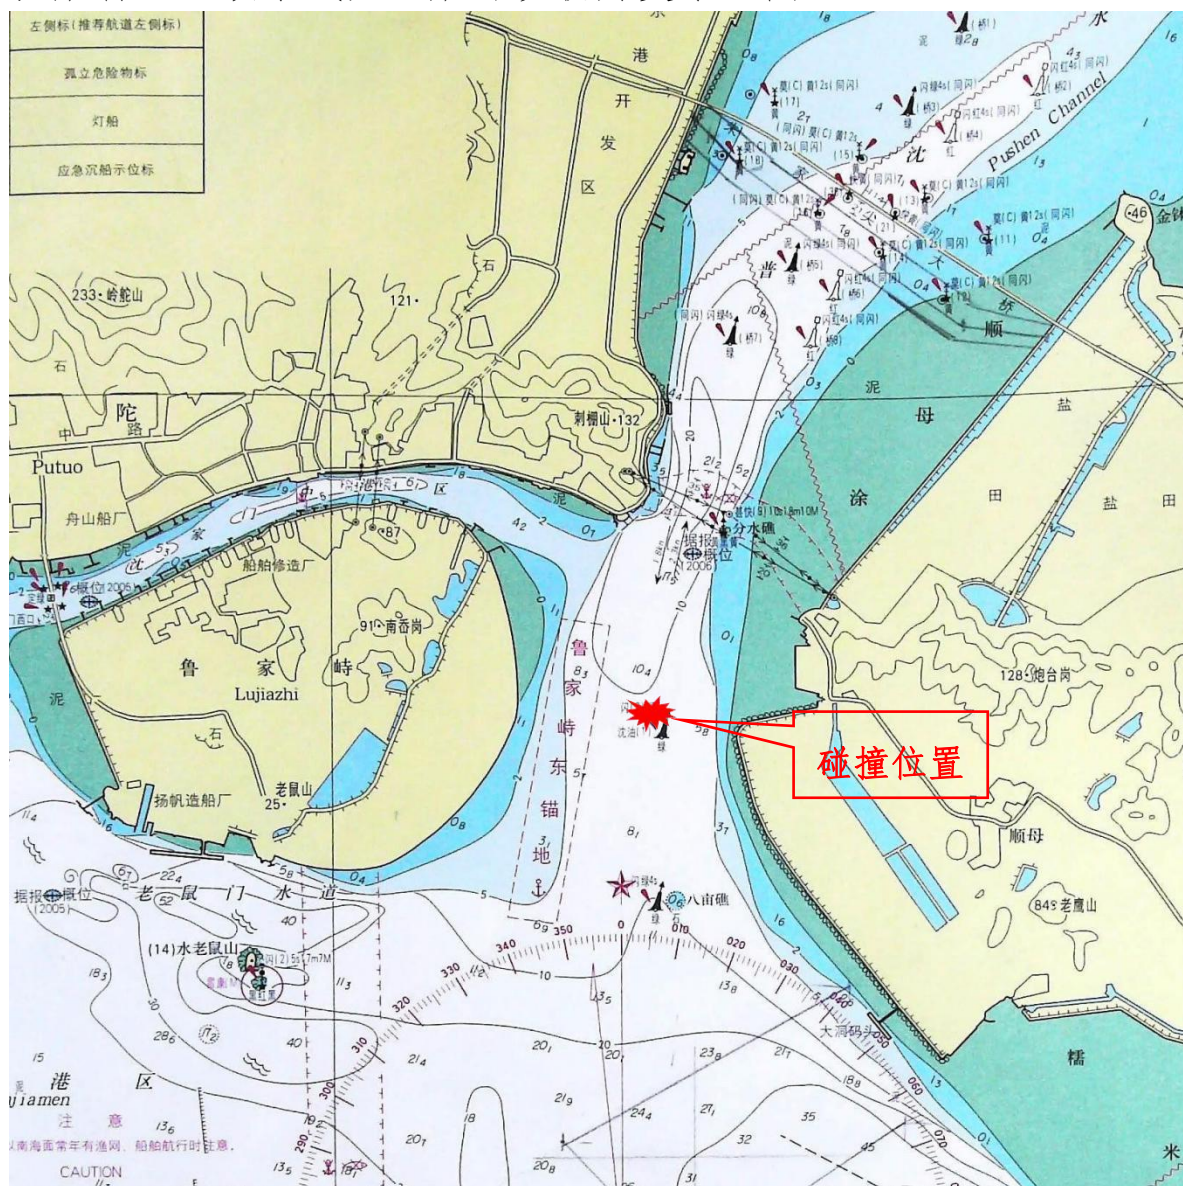
图 2: 事发水域通航环境示意图

事发水域位于舟山鲁家峙岛与朱家尖岛之间，两岛之间最近处距离仅有 0.6 海里，实际可供通航水域狭窄；该水域内设置有

八亩礁灯浮和沈油 1#灯浮，均为侧面标志右侧标；靠近鲁家峙侧水域有鲁家峙东锚地供小型船舶锚泊。事发时段有数艘船舶锚泊及航行经过该水域，通航环境较为复杂（图 2）。

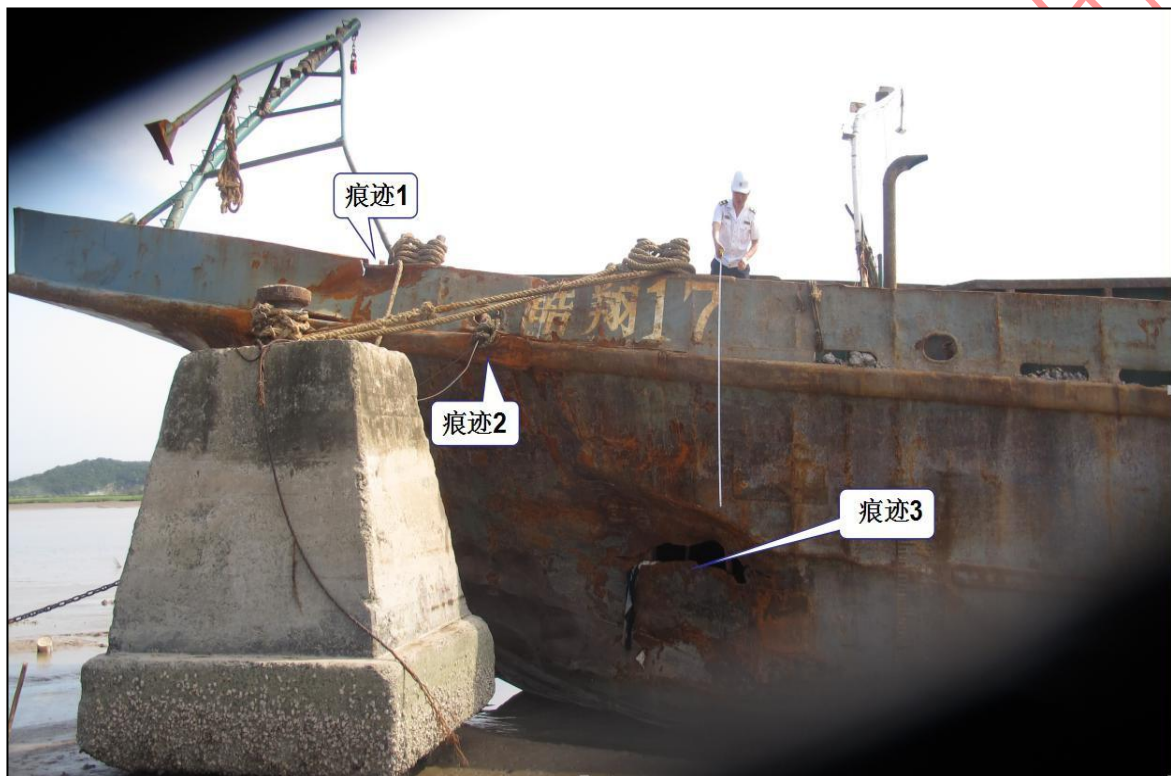
图 3：“皓翔 17”轮现场勘查图

(4) 经对打捞出水的“皓翔 17”轮现场勘验，该轮船艏左舷共有 3 处碰撞痕迹（图 3）。痕迹 1 为破口且比较尖锐，破口距船艏最前端距离约 5 米，与“浙定渔油 10688”轮左舷锚爪高度相近；痕迹 2 为凹陷，凹陷后端距船艏最前端约 8.3

米，与“浙定渔油 10688”轮首柱破损大小相符合；痕迹 3 为凹陷并伴有破口，靠近船底，凹陷位于 98-101 肋位，破口长约 1.76 米，最宽处约 0.25 米，与“浙定渔油 10688”轮球鼻艏位置相近。调查组断该三处破损与凹陷系与“浙定渔油 10688”轮碰撞所致。
