六安市“碧桂园城市之光”项目施工驻地板房“7.26”坍塌较大事故调查报告

省政府 7.26 事故调查组

2018 年 7 月 26 日 23 时 40 分，六安市金安区碧桂园城市之光一标段工地，因遭遇局部强对流天气，发生一起板房坍塌事故，造成 7 人死亡，2 人重伤，造成直接经济损失 1571.0681 万元。

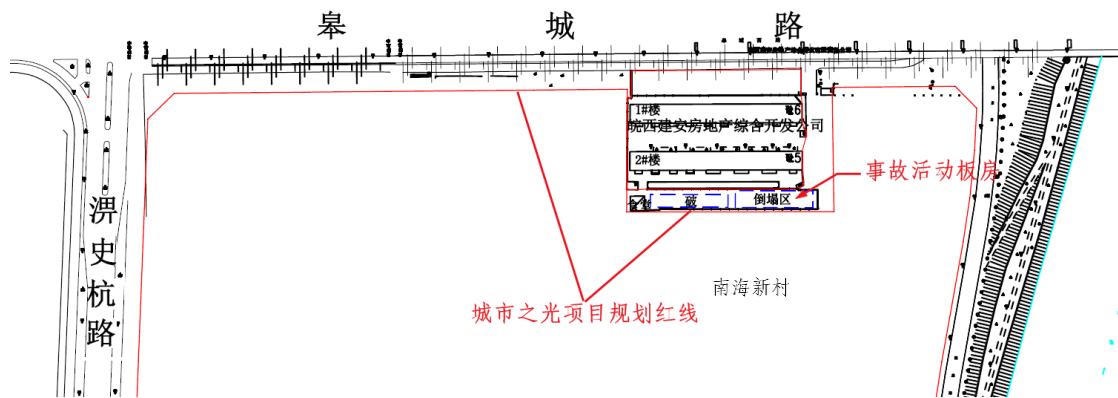
图 2 活动板房位置示意图

活动板房建设位置位于碧桂园城市之光项目规划红线外，且未取得临时建设工程规划许可，属于违章建筑。

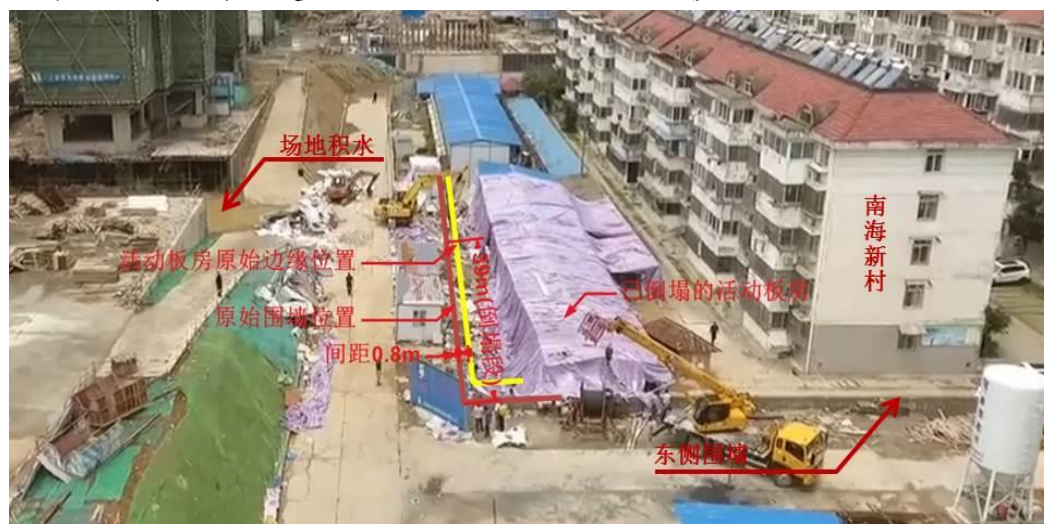
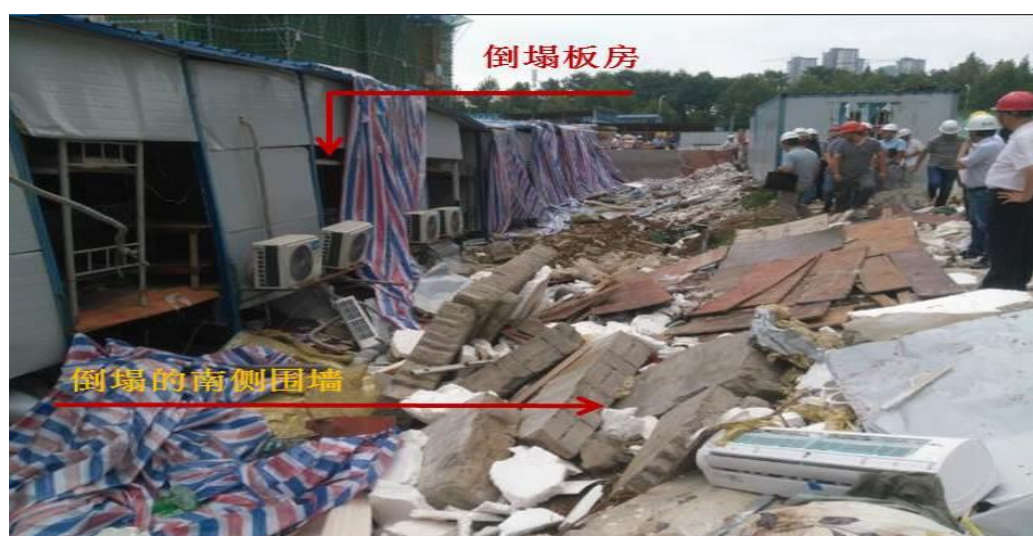
出。23时40分左右，北侧围墙的东段（长度约39米）向工地外侧（北面）整体倒塌，压向邻近的安徽湖滨建设集团有限公司在围墙外距离约0.8米搭建的二层活动板房（活动板房为一标段的工人宿舍，2层24间，每间住6人），致使活动板房坍塌，造成当时住在活动板房中的多名工人受困。安徽湖滨建设集团有限公司现场管理人员立即向110、120报警，次日零时左右，救援人员及时到达现场，全力抢救被困人员，事故共造成7人死亡、2人重伤。

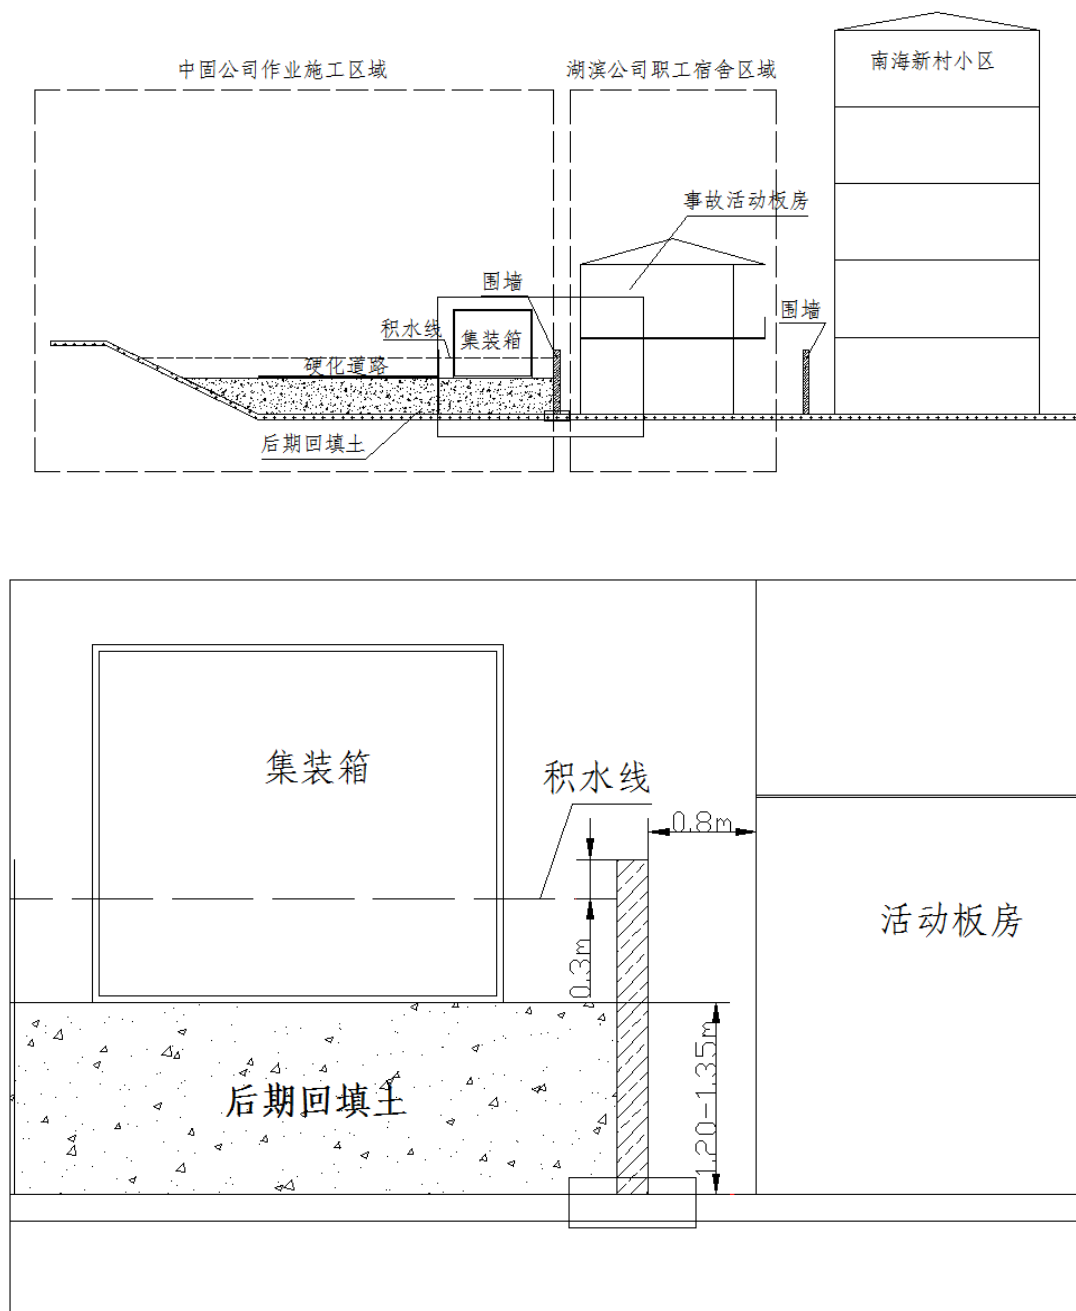
图 6 事故发生前现场剖面示意图

板房南侧、东侧的砖砌体围墙呈“L”型平面布置，墙厚 0.24 米，墙高约 2.5 米，南侧围墙长约 98.5 米，东侧围墙长约 63 米，南侧围墙由东向西约 39 米设有变形缝（此段围墙倒塌），约 4.5 米左右设置砖壁柱（ $0.37\text{mm} \times 0.49\text{mm}$ 、 $0.24\text{mm} \times 0.37\text{mm}$ ），2017 年 4 月建成。围墙施工时两侧的自然地面基本平坦，仅按工地临时围墙考虑，没有设计图纸。围墙建成以后，在安徽中固建设有限公司承建的三标段施工过程中，在围墙的南侧、东侧先修建了临时道路。临时道路与北侧围墙之间的距离约 4~5 米，临时道路的路面比北侧围墙外板房的室外地面高出约 1.45~1.7 米。在后期的施工中临时道路与围墙之间被逐步以建筑垃圾和粘土填平，填土表面大部分做了硬化处理。倒塌围墙的南侧填土以后，导致围墙南北两侧地面形成高差约 1.20~1.35 米，围墙变成了挡土墙，改变了围墙的使用功能和受力模式。倒塌围墙以南的道路和地面位于整个建设场地的低洼处，由于场地没有建设有效的排水设施，短期强降水汇集的大量积水无法及时排出。根据围墙检测（鉴定）报告，7 月 26 日晚围墙南侧道路和地面短时积水较深，水面低于围墙顶面约 0.3 米，比围墙北侧的地面（即板房的室外地面）高出约 2.2 米，最终导致围墙在土压力和水压力的共同作用下，发生强度破坏向北面倒塌，压向邻近的板房致使板房坍塌。

房室外地面至围墙顶)约为 2.42-2.61m, 南侧高度(施工现场回填土表面至围墙顶)约为 1.07-1.30m, 两侧地面高差 1.20-1.35m。原作为围挡使用的临时性围墙, 使用功能发生变化, 人为当作挡土墙使用, 也改变了围墙结构受力模式, 导致围墙结构承载能力不足。

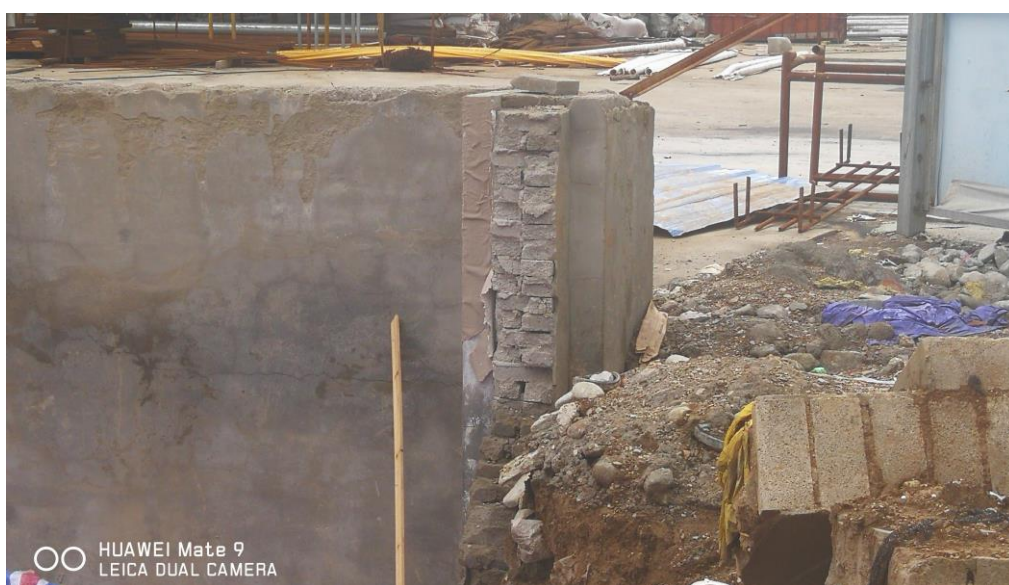
(1) 围墙结构构造不符合规定。围墙高度 2.5m，为砌体结构，不符合《施工现场临时建筑物技术规范》(JGJ / T188-2009) 7.7.2¹的规定。围墙的变形缝单片长度 39m（倒塌处），壁柱尺寸最小为 240mm × 370mm，围墙的壁柱与墙体间未见拉结钢筋，不符合《施工现场临时建筑物技术规范》(JGJ / T188-2009) 7.7.5²的规定。

图 7 壁柱与墙体连接节点未见拉结钢筋

2 《施工现场临时建筑物技术规范》(JGJ / T188-2009) 7.7.5:2 砌体围挡厚度不宜小于 200mm，并应在两端设置壁柱，壁柱尺寸不宜小于 370mm × 490mm。3 单体砌体围挡长度大于 30m 时，宜设置变形缝，变形缝两侧均应设置端柱。... ..5 壁柱与墙体间应设置拉结钢筋，拉结钢筋直径不应小于 6mm，间距不应大于 500mm，深入两侧墙体长度均不应小于 1000mm。

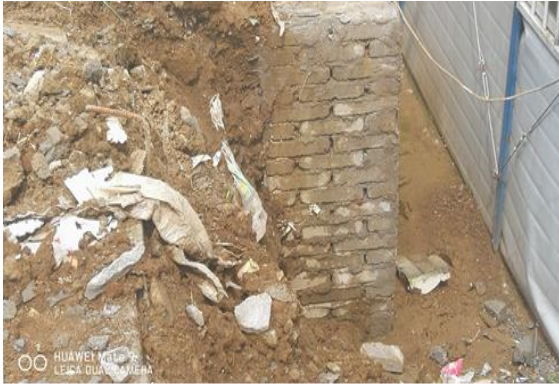
(2) 围墙使用性质在项目建设过程中发生改变（实际成为挡土墙）。围墙砌筑之初，墙体两侧基本为同一水平，随着项目建设施工，围墙南侧区域逐渐被回填土加高，导致事故发生时围墙南北两侧地面高差较大，北侧高度（活动板

图 8 围墙内侧回填建筑垃圾及粘土、外侧为活动板房

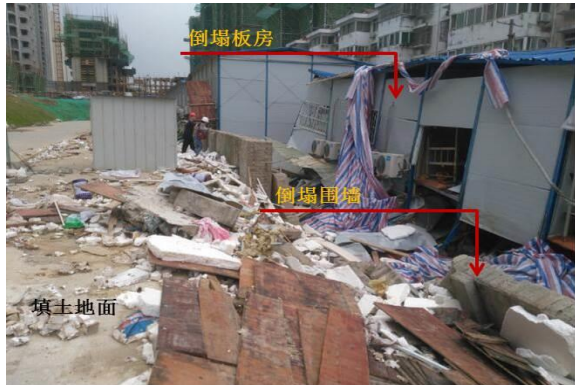
图 9 围墙内侧回填土顶面面施工道路

(3) 围墙墙体南侧的施工区域排水设施不畅。 围墙南侧施工区域为一“凹”条形斜坡区域(北侧为围墙, 南侧为堆土, 西侧为堆土, 东高西低, 坡度约 $8-10^{\circ}$), 倒塌围墙南侧仅有一处排水沟, 排水沟位于素混凝土硬化层及临时道路之间, 宽度 400mm, 深度 120mm, 排水沟端部延伸至围墙, 围墙对应位置未见排水口。短时强降水期间, “凹”条形斜坡区域内的大量积水无法及时排出, 积水淹没围墙南侧的回填土, 逐渐漫至围墙顶(事故发生时, 积水距围墙顶最小距离仅 300mm), 围墙墙体南侧结构压力在水压作用下进一步增大。
