清远“8·27”“粤英德货 8030”船 沉没事故调查报告

编制单位：广东海事局

编制时间：2018 年 11 月 23 日

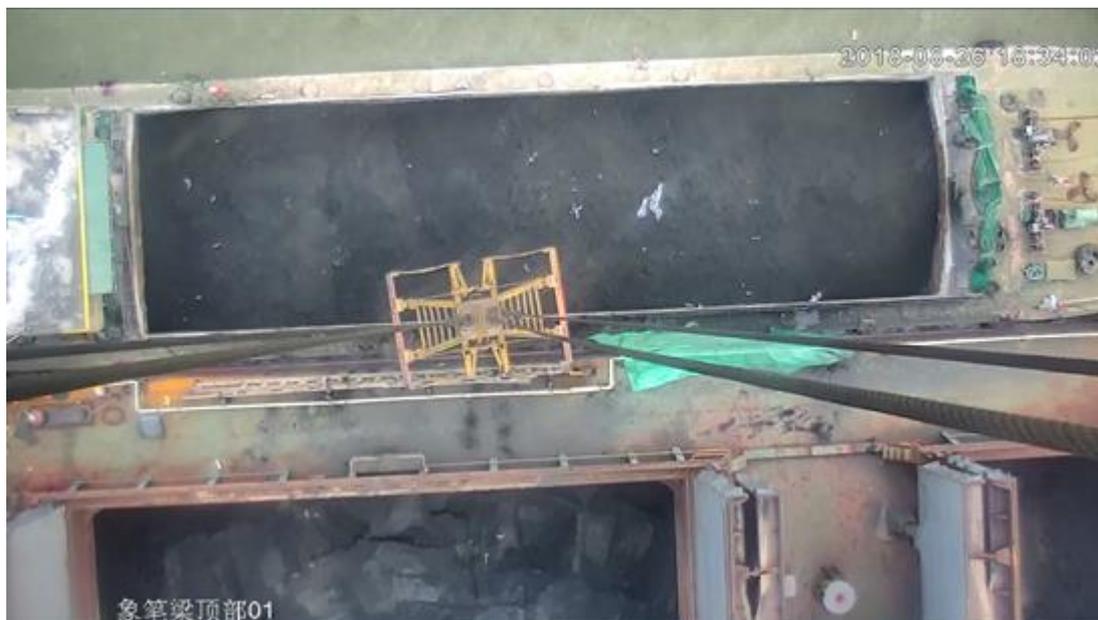
图2：“粤英德货8030”船装载情况（取自码头装货吊机视频）

据船舶装货期间、航行途中的视频资料显示，结合船舶货仓两侧用于绑扎帆布的绑扎绳断裂情况，认定该船货物积载正常，炉渣装载较为平整，船舶开航后船员用帆布对货舱进行了遮盖。

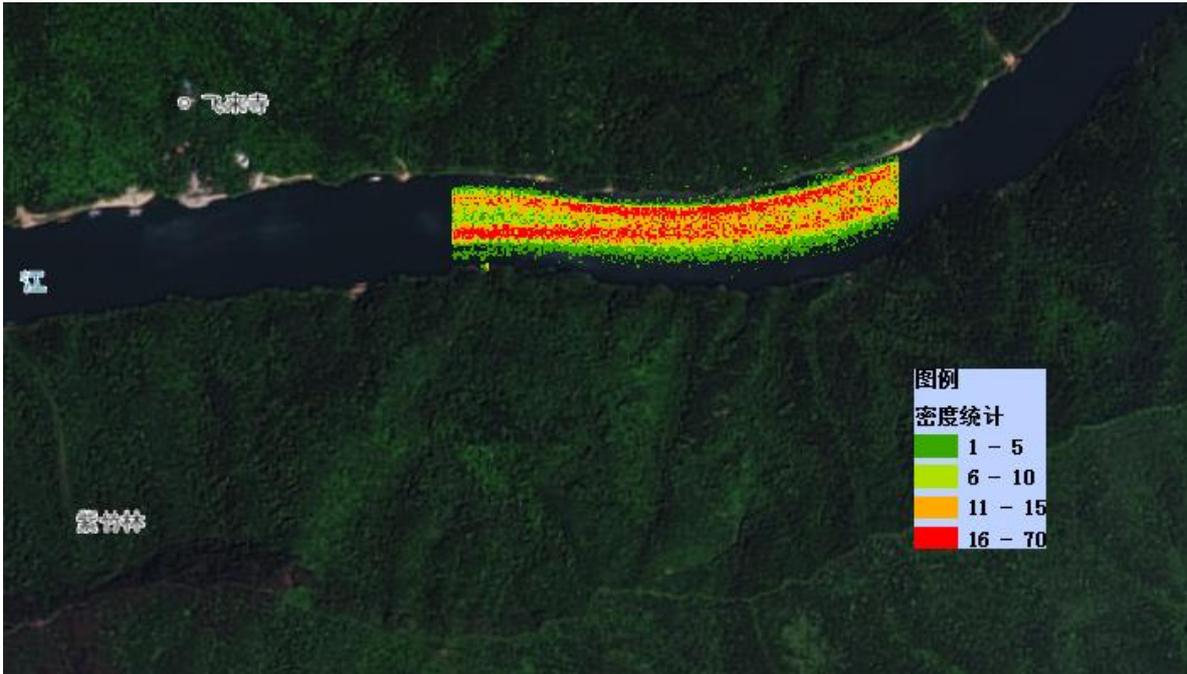
飞来峡百花潭河段宽度约 200 米，船舶在该河段上航，其习惯航法为沿右岸一侧航道航行，保持船位“右三左七”，即船舶在此河段上航时保持船位距离右岸约 60-70 米、距离左岸约 130-140 米。根据对航经飞来峡航段其他船舶驾驶员问询笔录，同时对事发水域 2018 年 8 月份船舶 AIS 轨迹图进行比对，可以印证在该河段航行的船舶上航时基本遵循“右三左七”航法。

图 5：飞来峡百花潭河段 2018 年 8 月份船舶轨迹图

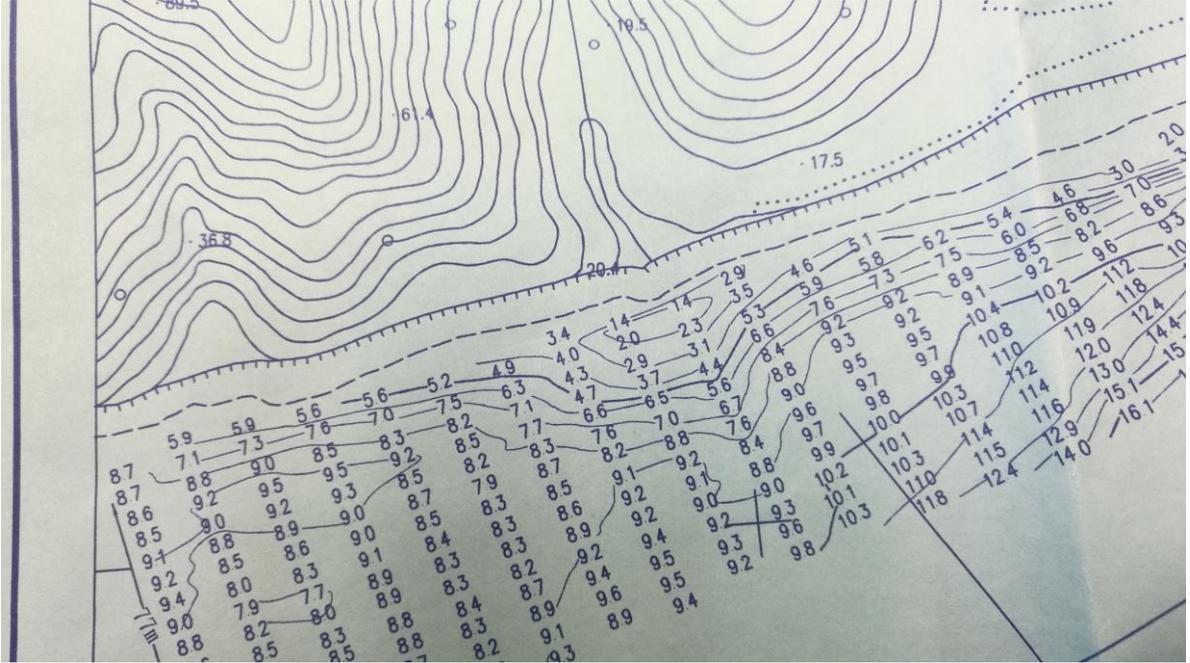
（2）据 2018 年 10 月 16 日广东省北江航道事务中心清远航标与测绘所测绘的《清远北江百花潭河段水深图》，23° 42′ 06.72″ N/113° 10′ 23.52″ E 处图示水深 2.0 至 1.4 米，经换算，事故时该水域实际水深为 2.75 米至 2.15 米，为一斜坡式浅滩，靠岸越近水深越浅。事故船舶航经此水域时船舶艏吃水约 2.5 米，存在触底的可能。

（3）2018 年 10 月 16 日，海事调查人员对 23° 42′ 06.72″ N/113° 10′ 23.52″ E 周围水域进行了现场勘察，证实该水域底质为泥沙底，距离岸边不足 10 米。结合该船左舷船首船底板破损及其周围船底板无明显擦痕的情况，该情况符合刚性船底板与

图 6：清远北江百花潭河段水深图（部分）

综上认定，船舶在百花潭河段 11 号岸标下游约 300 米、距右岸不足 10 米处触浅。

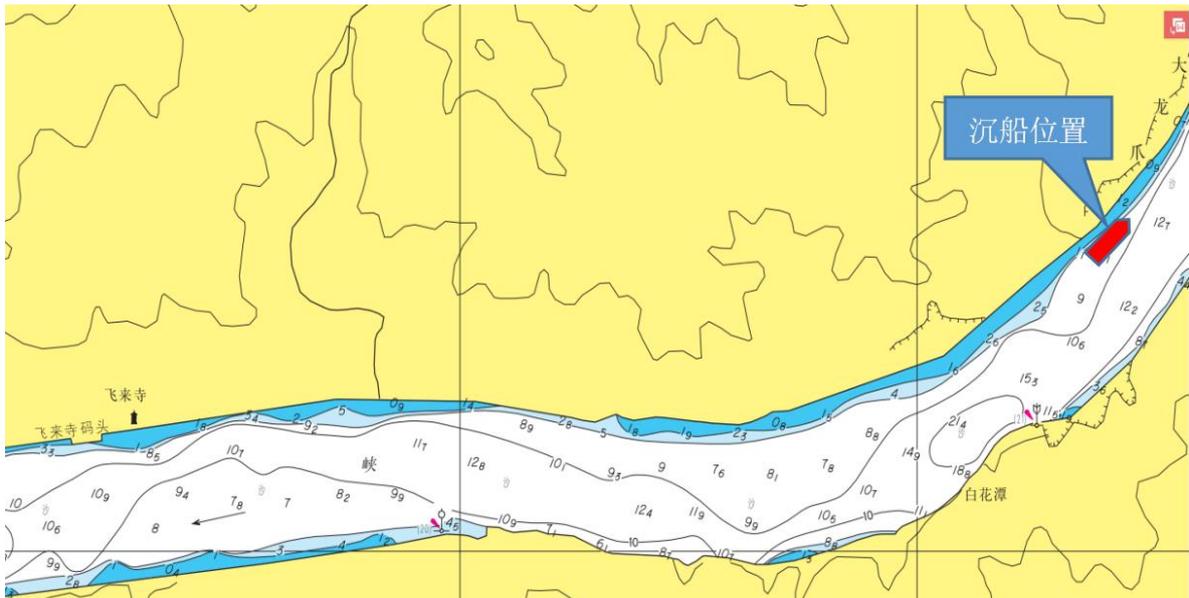
图 7：“粤英德货 8030” 船翻沉概位

(1) 据现场搜救人员于 2018 年 8 月 28 日 1000 时实测的沉船 GPS 位置为 $23^{\circ} 42' 15'' N/113^{\circ} 10' 41'' E$ ，该位置在百花潭河段 11 号岸标对开水域上游约 220 米距右岸岸边约 10 米处。

(2) 据调取的“粤英德货 8030”船 AIS 航行轨迹信息，船舶最后的 AIS 位置信号点 GPS 位置为： $23^{\circ} 42' 16.3'' N, 113^{\circ} 10' 42.6'' E$ 。该位置在沉船上游约 30 米处。

综上认定，船舶翻沉地点为飞来峡百花潭河段 11 号岸标对开水域上游约 250 米右岸水域，概位： $23^{\circ} 42' 16.3'' N/113^{\circ} 10' 42.6'' E$ 。

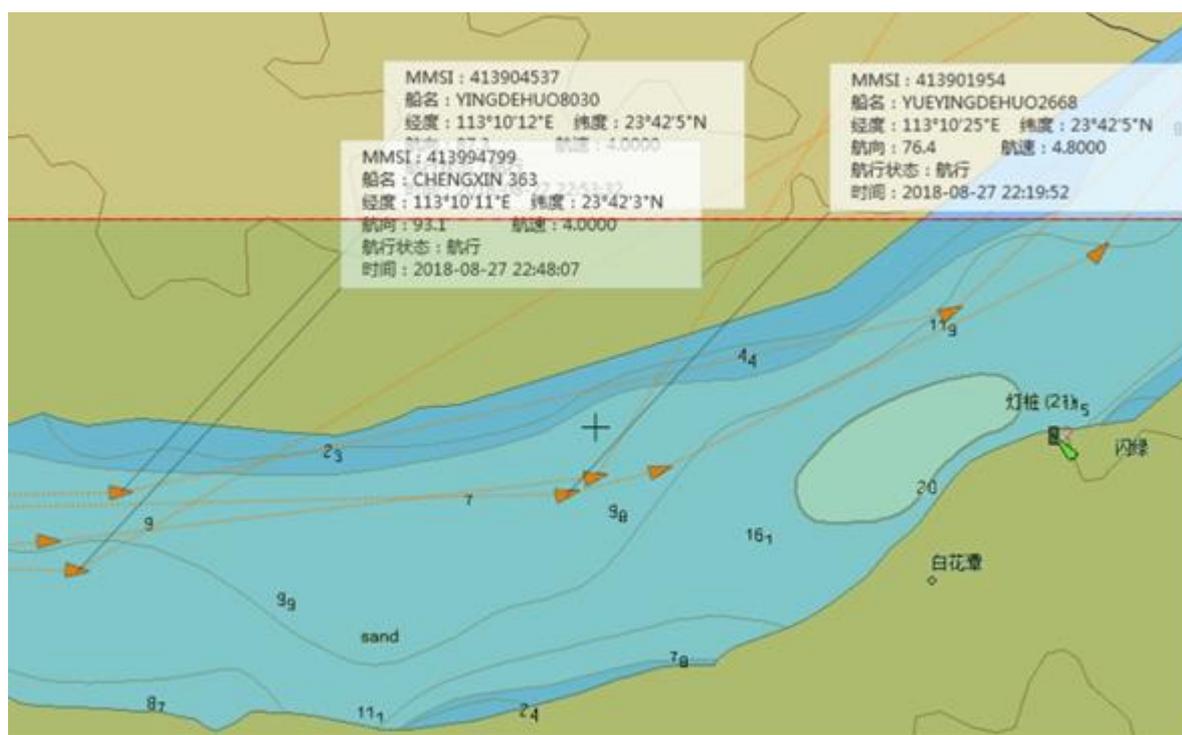
图 8：事发水域上航船舶 AIS 轨迹

船位距离右岸约 60-70 米、距离左岸约 130-140 米。调取“粤英德货 8030”船在清远飞来峡百花潭河段航行的 AIS 数据，该船在百花潭河段贴近右岸航行，船位距离右岸最近处不足 10 米。综上认定，“粤英德货 8030”船在百花潭河段过于靠近右岸航行，没有遵循在该航段上航船舶“右三左七”的习惯航法。

（一）船舶驾驶员应进一步熟悉北江航道特点，在峡江航段航行时应遵循习惯航法，并尽可能靠近航道中间航行，不得过于靠近岸边航行，在内河峡江航段水域航行时应保持足够的谨慎。

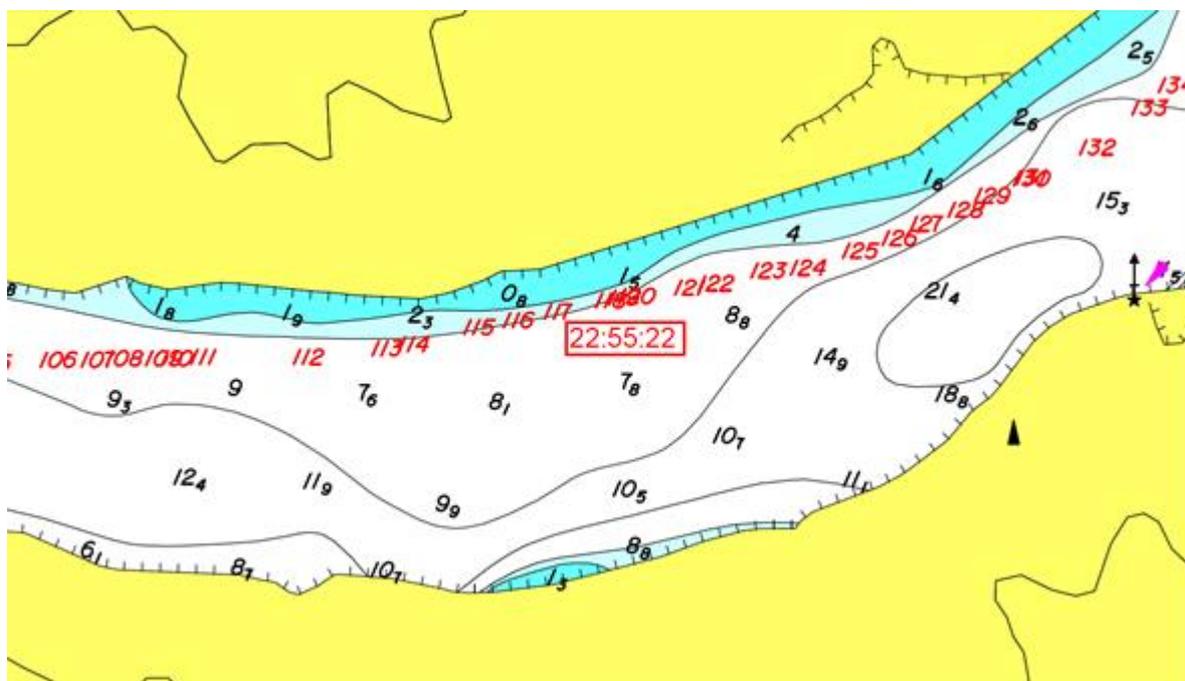
（1）该船在飞来峡百花潭河段上航，根据该船 AIS 数据，其航速基本保持在 4 节左右，27 日 2254 时 48 秒，该船航速 3.9 节，航向约 078°，2255 时 22 秒，该船 GPS 船位 23° 42′ 06.72″ N/113° 10′ 23.52″ E（即百花潭河段 11 号岸标对开下游约 300 米、距右岸约 10 米处），航向约 081°，航速突然下降至 3.0 节，13 秒后航速进一步降低至 2.8 节，航向增大至 090°，此后航速逐渐回升，航向逐渐减小，2258 时 15 秒，该船航速恢复到 4.2 节，航向约 065°。

图 9：事发前后“粤英德货 8030”船的 AIS 船位

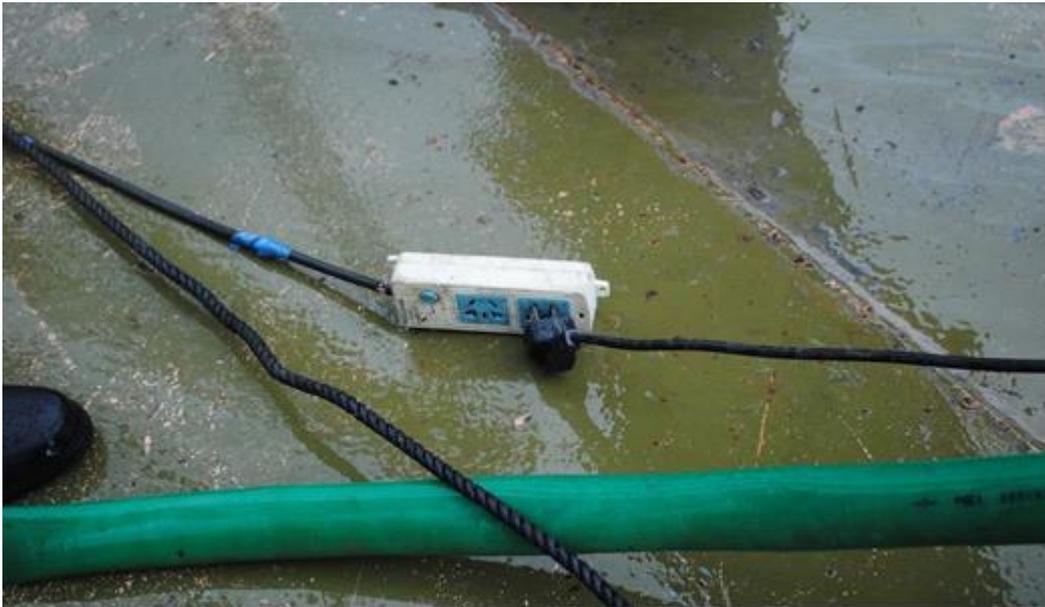
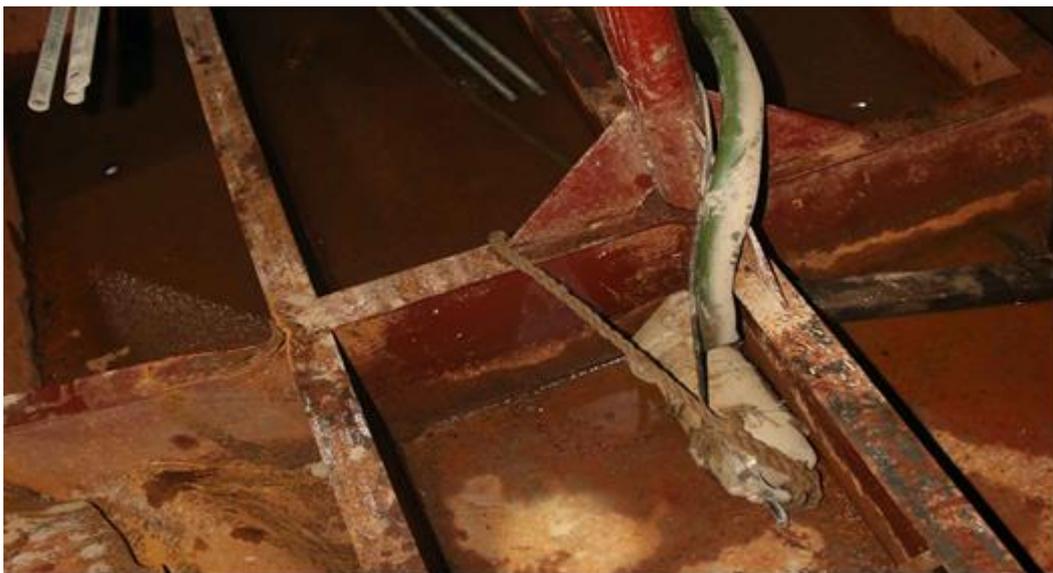
1.据沉船打捞扶正后的现场勘查，发现在船舶艏空舱内放置有潜水泵，在右舷主甲板放置有潜水泵排水皮龙，潜水泵电源线已与放置在甲板上的插线板连接。

综上认定，该船在触底致艏尖舱和艏空舱进水后，船上人员在船舶触底后发现了船艏进水的情况，并采取了潜水泵抽排船艏空舱进水的措施。

图 10: 主甲板上潜水泵电源连接线和出水管

图 11: “粤英德货 8030” 艏空舱放置的潜水泵

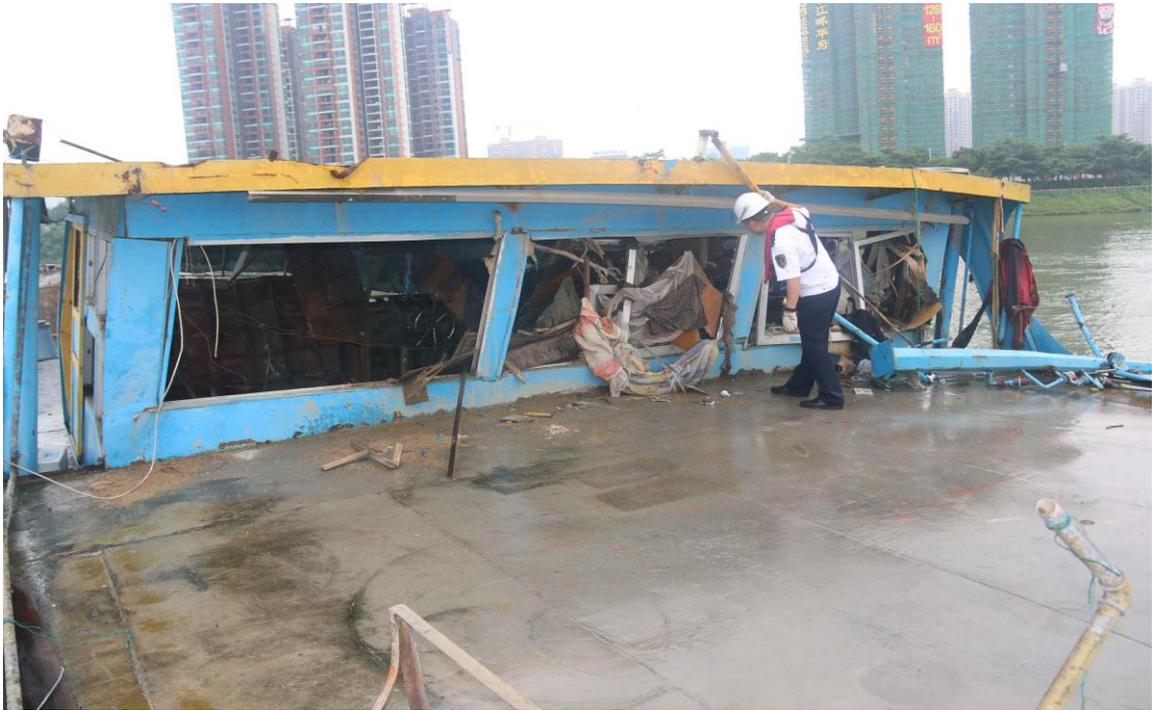
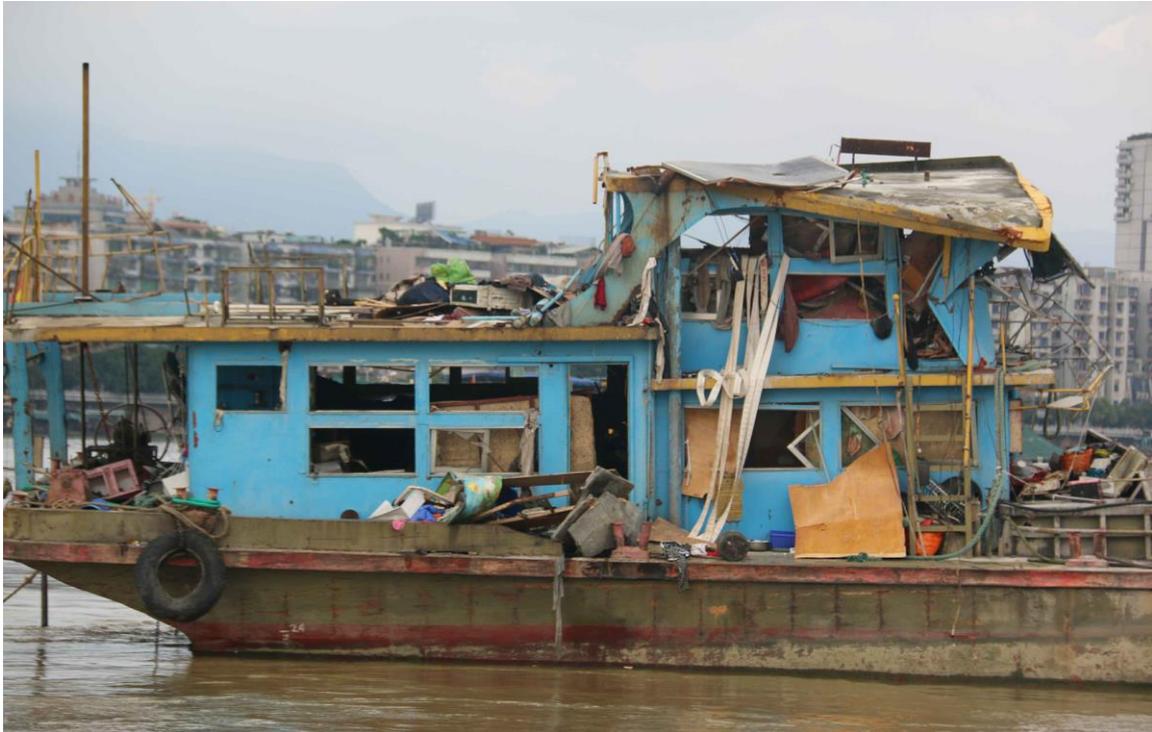
图 12: “粤英德货 8030” 船驾驶室变形情况 (船尾方向)

图 13: “粤英德货 8030” 船驾驶室及驾驶甲板倾斜向右舷

“粤英德货 8030” 船向左舷侧翻沉。认定理由：

船舶打捞后勘查发现驾驶台内物品全部集中于右舷一侧，驾驶台竖向支撑结构向右舷侧倾斜，驾驶甲板及其上层建筑物均向右舷侧变形或倾侧。由此推断船舶驾驶台是先从左舷一侧进水，船上物体在水流冲击力作用下向右舷倾倒或倾斜，认定事发时船舶向左舷侧翻沉。

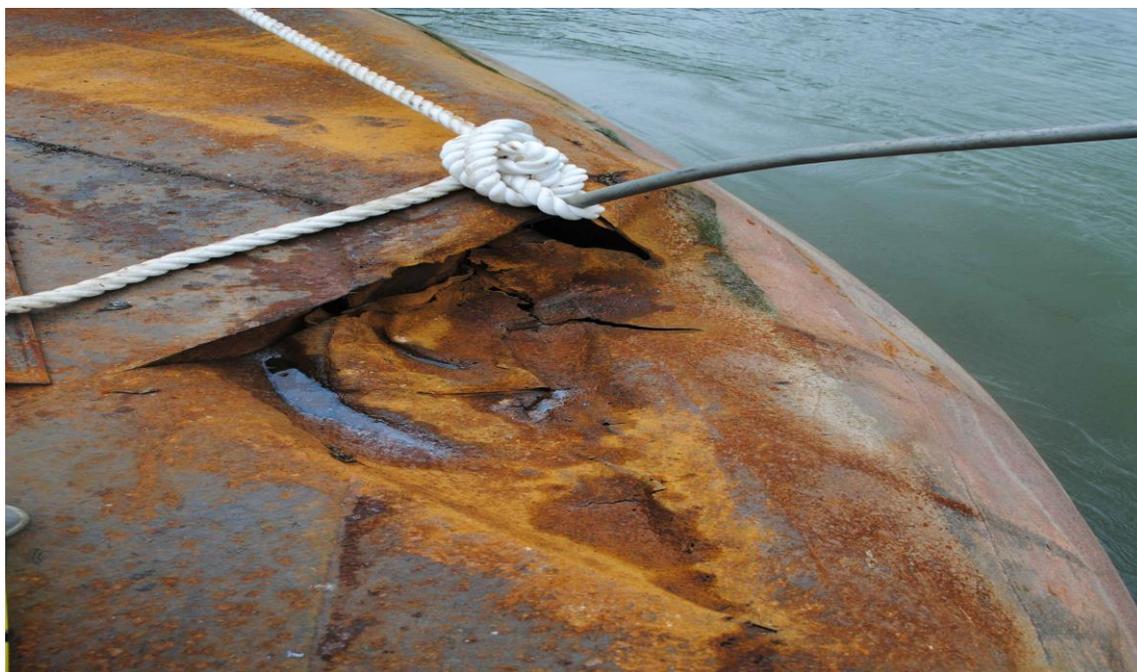
1. 据打捞前对翻沉船舶露出水面部分的现场勘查，在船舶左舷船底位置发现船底板凹陷并伴有开裂、穿孔，该开裂、穿孔部位船底板锈蚀严重，周围船底板存在沙眼大小般漏洞，船底肋骨连接处存在旧的裂痕。

图 14：“粤英德货 8030” 船左舷船底破损情况

综上认定，事发前船舶左舷船底局部凹陷并锈蚀严重，船底触浅受力锈蚀的钢板撕裂破损，导致艏尖舱和艏空舱进水。

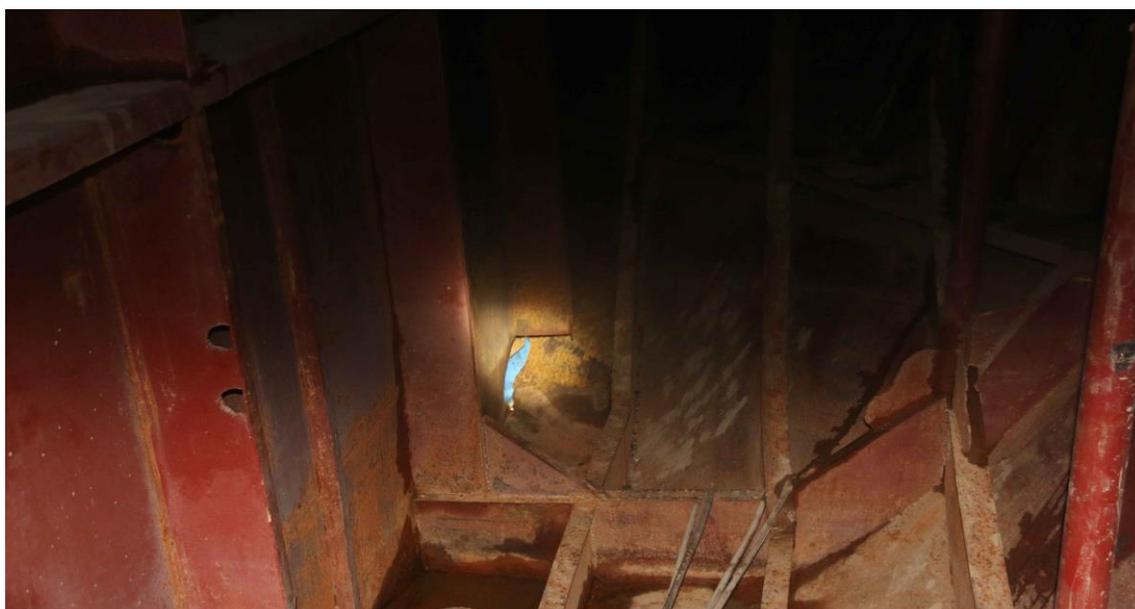
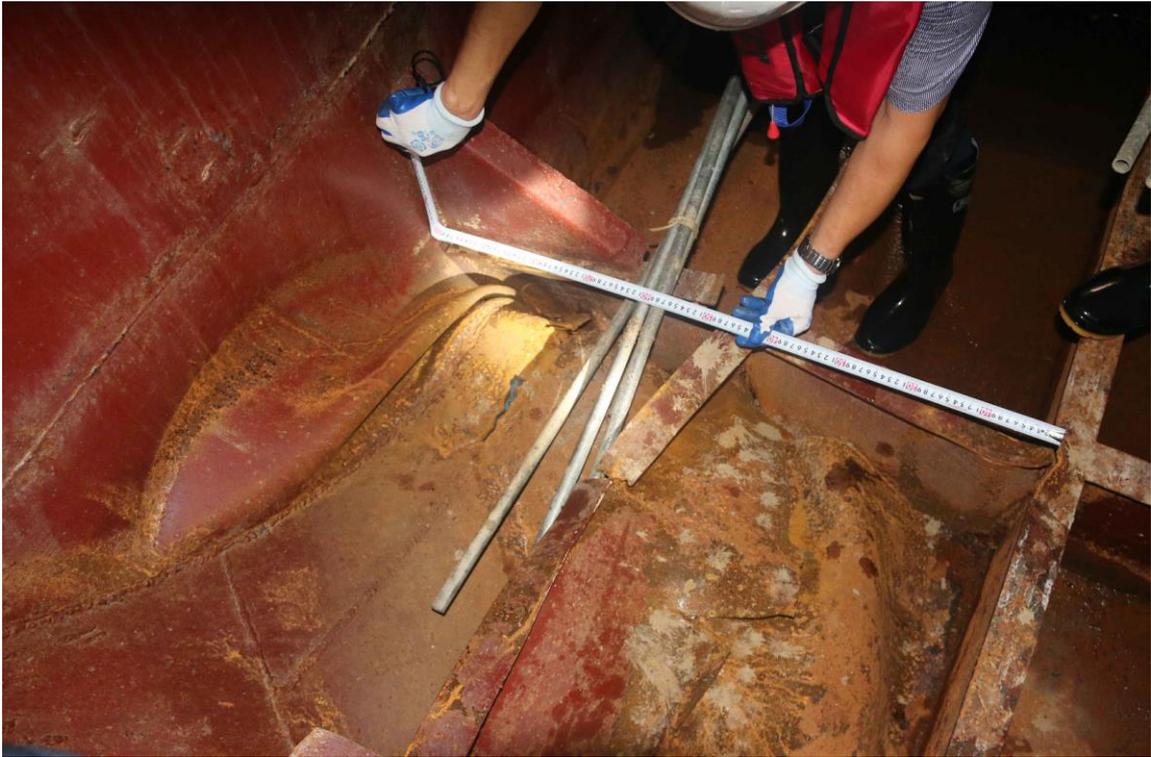
2.据事故调查人员于2018年8月31日和9月2日对打捞出水的“粤英德货 8030”船现场勘查，对照船舶总布置图，发现船艏左舷船底部#88肋位处（艏尖舱和艏空舱之间的横舱壁）破损，破损位置尺寸为30cm×30cm；#87-88肋位间船底板向内凹陷；凹陷处的裂痕显示钢板凹陷变形存在的时间已经较久。

图 15：“粤英德货 8030”船艏尖舱破损

图 16：“粤英德货 8030” 船舶空舱破损变形

事故前该船船艏左舷船底局部凹陷并锈蚀严重，船底触浅受力容易造成锈蚀的钢板撕裂破损，但船长对船底局部凹陷严重变形锈蚀等较严重的缺陷没有采取有效措施消除。

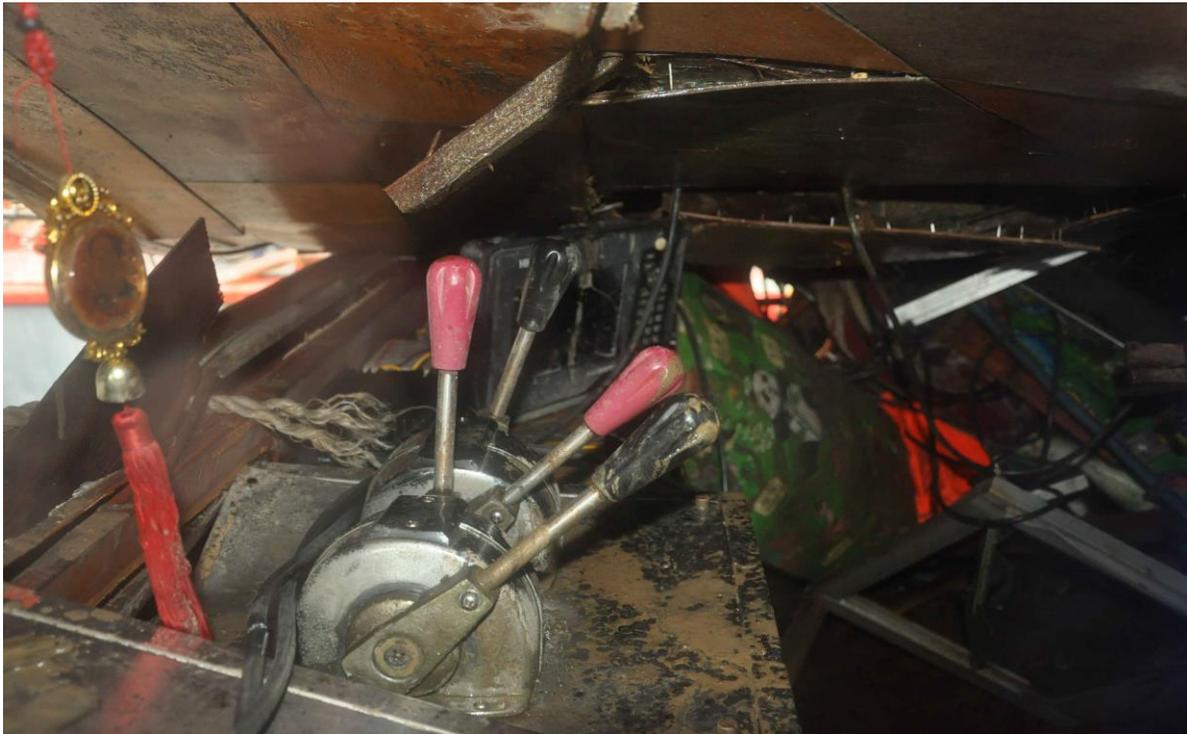
1.船舶打捞出水后勘查驾驶台主机操纵杆状态为左主机档位处于后退状态，油门处于中速状态；右主机档位处于空挡，油门处于怠速状态（图 11 中黑色杆为档位杆，红色杆为油门杆）。

综上认定，事发时船舶双舵叶处于大角度左舵状态；在船舶翻沉及打捞扶正过程中，存在驾驶台人员或驾驶台其他物品移动触碰主机操纵杆的可能，不能认定船舶倾覆时双车的状态。

图 17：粤英德货 8030 主机操作杆位置

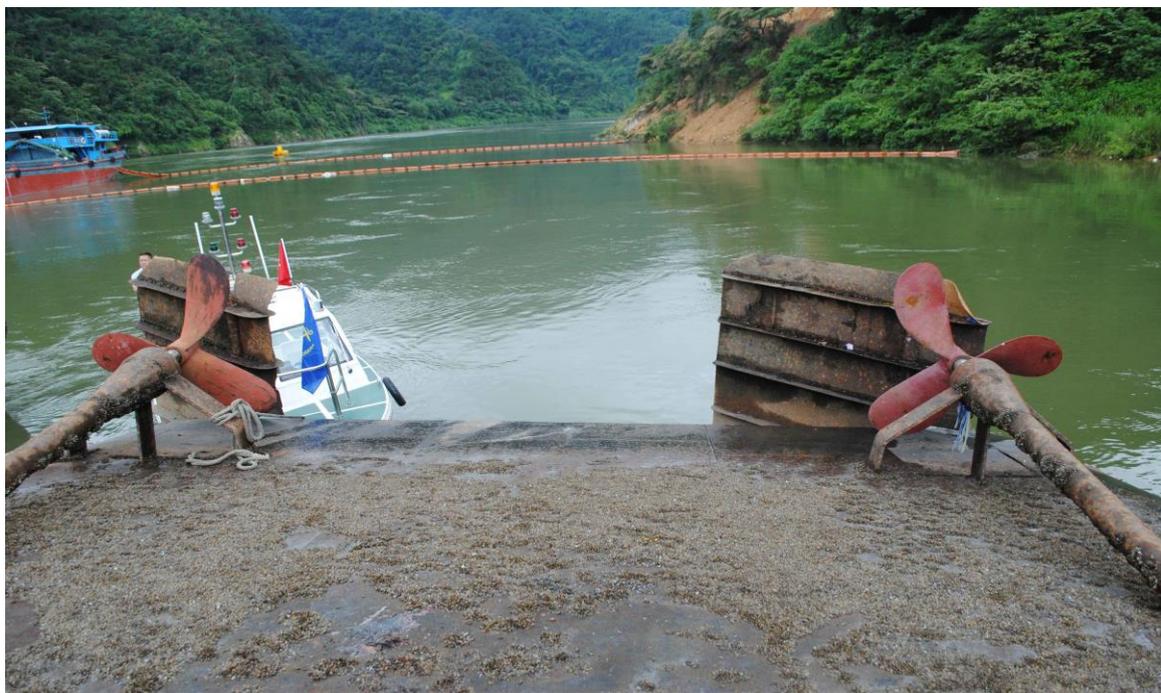
2.船舶翻沉漂浮状态下，对船舶舵叶勘查发现船舶左右舵叶均处于大角度左舵状态。

图 18：“粤英德货 8030” 船舵叶状态

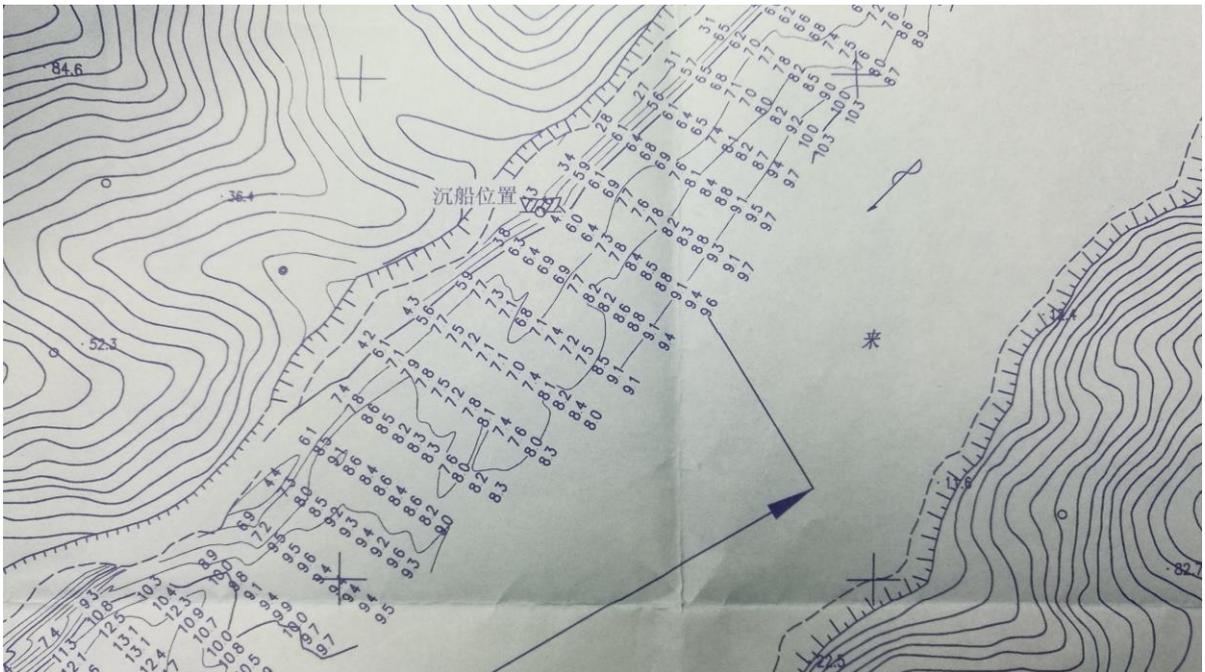
图 20：清远北江百花潭河段水深图（部分）

该船抢滩处为一坡度较大的斜坡，最小水深在 3.55 米（上

游)至 4.15 米(下游)之间,斜坡上下游 20 米范围内水深差达到 0.60 米。该船船首进水后艏吃水达到 3.82 米,抢滩后船首搁浅在斜坡上,因船首左右舷水深差,当船首右舷部位搁浅且搁浅点升高约 0.522 米(在 0.6 米水深差范围内)时,该船向左舷倾覆。
