# 汕头“9·7”“万通158”轮 触礁事故调查报告

**编制单位：汕头海事局**

**编制时间：2019年1月4日**

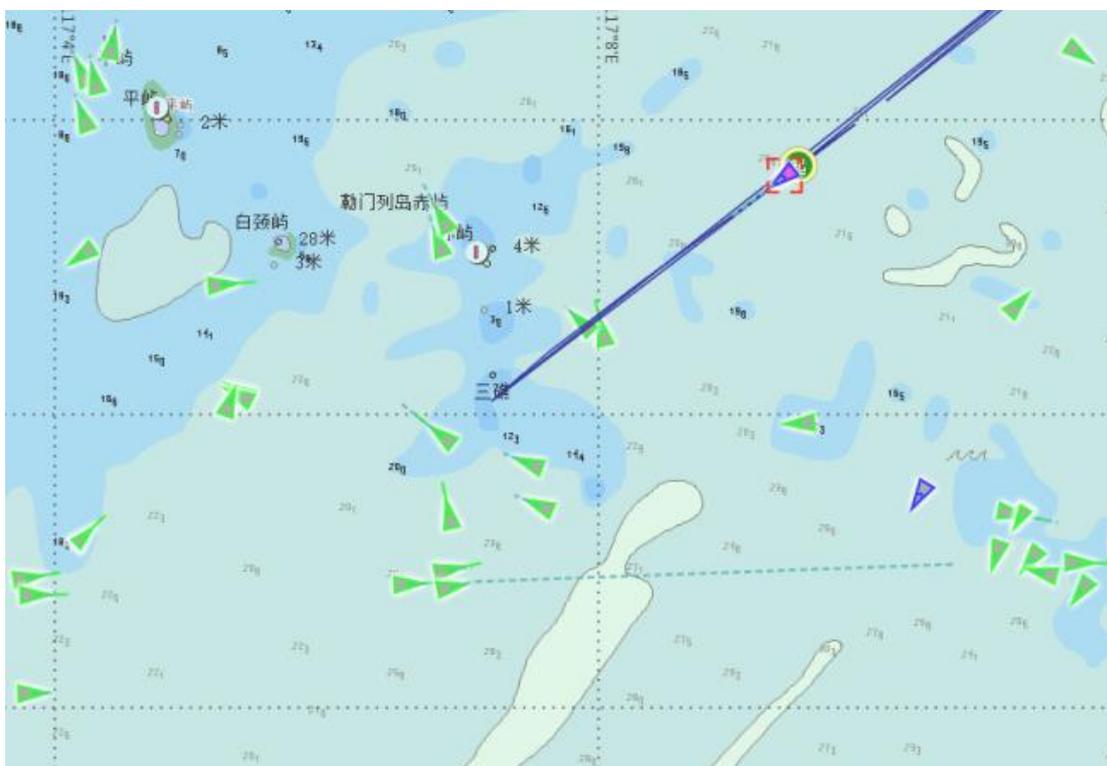
图 2：事故水域通航环境

事故发生水域为广东省汕头南澎列岛东北附近，此水域为台湾海峡南端出口，国内外商船南北航线的必经之地，南澎列岛西北侧为 1-3 万吨级船舶的习惯航路，东南侧 3-5 万吨级以上船舶的习惯航路，常年有大量的渔船在此作业，船舶交通流量较大，且该海域又是南北商船及粤东、闽南地区的渔船往返作业地点和港口的航线必经之路，穿越该区域的渔船交通流并无固定流向，导致该区域商船与渔船会遇局面复杂多样。事故发生前后附近水域船舶较多，触礁位置北侧有大量礁石，南侧 0.66 海里有礁石“四礁”。

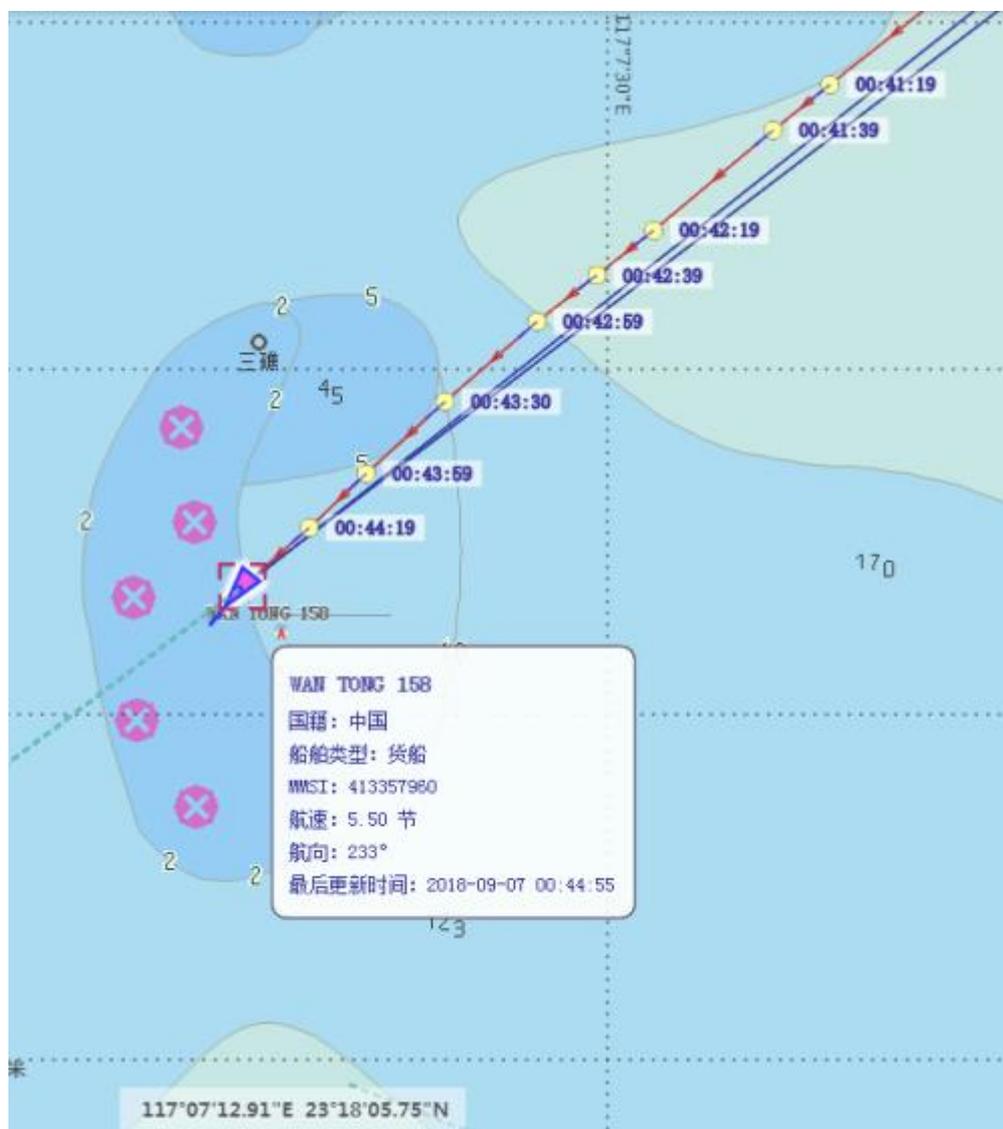
图 3：事故时间和位置

**(二) 触礁地点：23° 18′ .1N/117° 07′ .2E**

1. 0045 时该轮 AIS 显示的船位为 23° 18′ .1N/117° 07′ .2E。

综上，上述位置均在该轮航速急剧下降位置附近，当时

船舶在主机没有故障，也没有主动减速的情况下，船舶航速发生了急速下降，此时船舶已经触礁，认定触礁地点为该轮0045时对应的 AIS 位置：23° 18′ .1N/117° 07′ .2E。

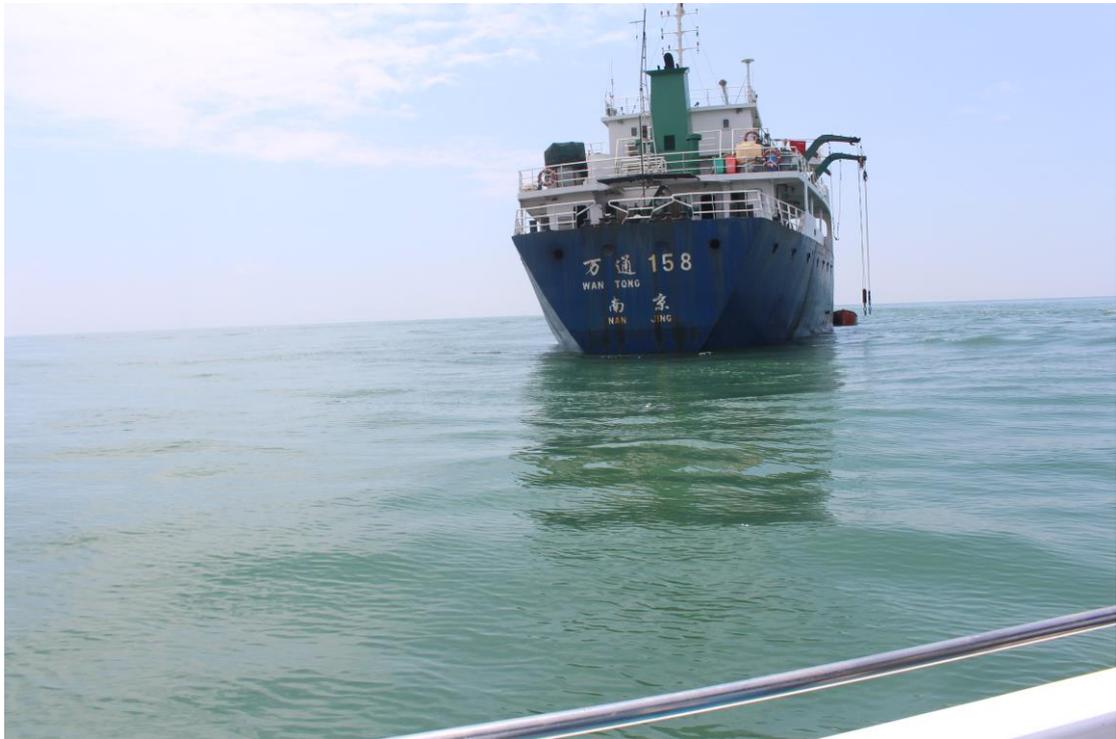
图 4：触礁时状态

### （三）触礁部位：该轮首尖舱和#1 货舱处

1.通过现场勘查得知，该轮触礁时船舶艏尖舱和#1 货舱进水，船舶保持左倾 3° 。

2.船舶递交的水上交通事故报告书显示，首尖舱进水 1-2

米，第一货舱中前部进水。

综上，船舶触礁部位为该轮首尖舱和#1 货舱处。

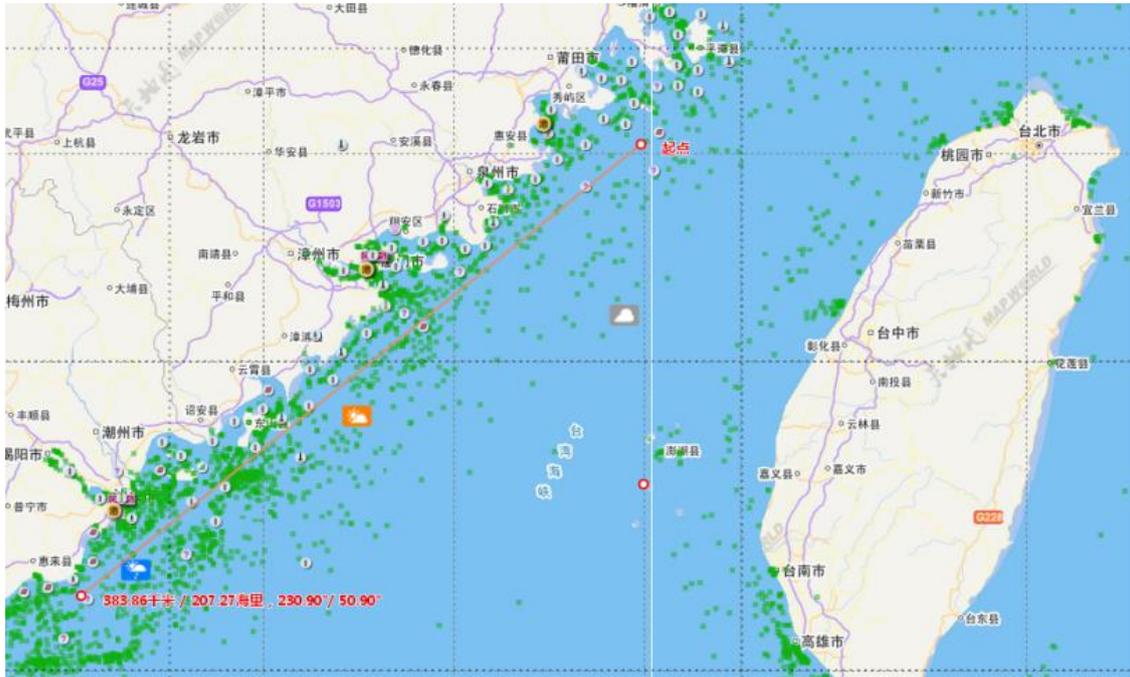
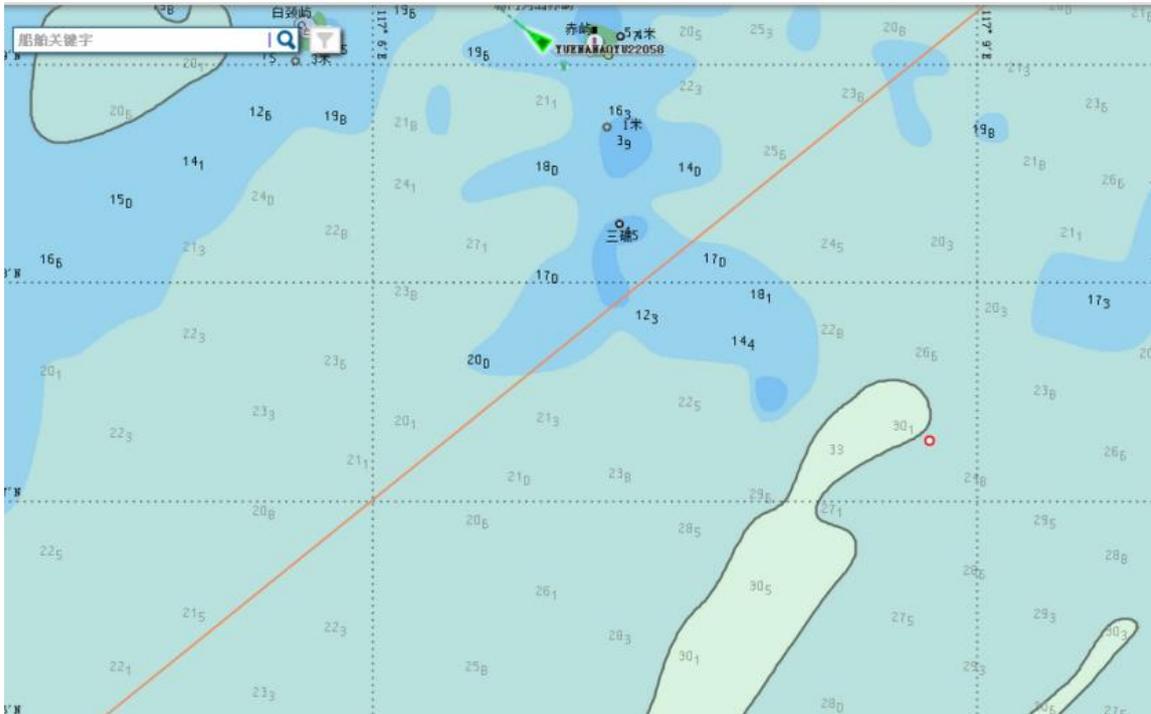
1.该轮只使用电子海图进行航线设计，其中在设计事故水域附近航线时选择的两个转向点之间距离达 200 多海里，设计完后没有检查航线周围是否有碍航情况，导致设计的航线从距离只有 0.66 海里的两个礁石之间贴着三礁边沿通过。

2.船长没有对二副设计航线进行审核，没有发现设计的航线从距离只有 0.66 海里的两个礁石之间贴着三礁边沿通过。

3.没有按照体系有关航线设计要求的“海上限制水域的航法以及对航线附近的危险物的避险手段”和“距离危险物的安全距离应清楚标明”在航行计划书中进行标注说明。

2.加强体系船舶的管理，对公司管理的船舶驾驶员开展计划航线设计方面的培训，督促船长和驾驶员严格按照公司体系中《JB0205 制定航行计划规定》的有关要求进行航线设计和审核，制定符合要求的航线，以策安全。

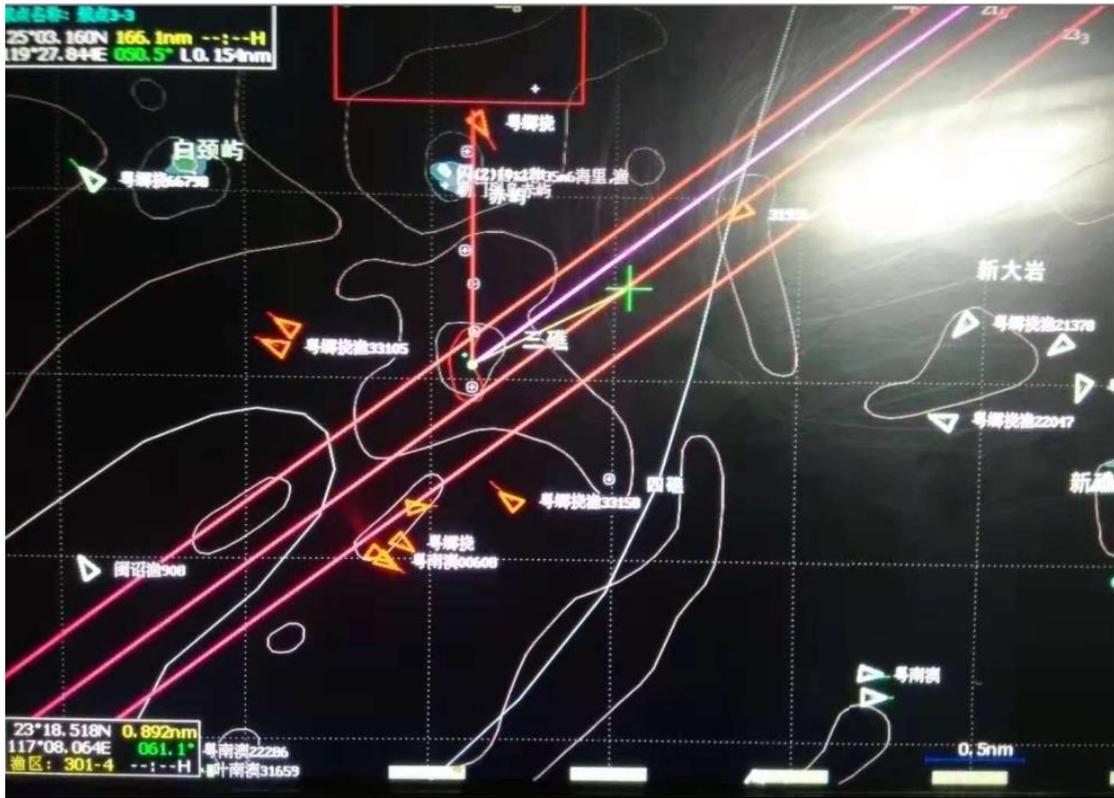
图 7：事故发生前的计划航线和实际航迹

2018年8月31日0800时，“万通158”轮装载5045.618吨钢材从天津新港开往佛山九江，离港时船舶吃水为DF5.7米/DA5.9米，船舶按照二副在电子海图上设计的航线航行，该航线从距离只有0.66海里的三礁和四礁之间贴着三礁边沿通过。

2350时该轮船位为 $23^{\circ}23' .5N/117^{\circ}14' .5E$ ，航向 $230^{\circ}$ ，航速9.3节，此时距离三礁8.5海里，二副发现左右渔船较多，就通知机舱备车航行，并站在右侧的ARPA和电子海图设备前观察周围船舶动态，使用左舵或右舵多次避让渔船，至7日0045时前，船舶基本保持在计划航线右侧0.1-0.2海里处航行，二副一直没有发现三礁的存在。

0045时，该轮航速从9.3节急速下降为5.5节，船舶发生触礁，触礁时船首向 $233^{\circ}$ 。

值班规则方面的培训，提高驾驶人员值班责任心，督促驾驶员航行期间要按照《海船船员值班规则》的相关要求进行定位，尤其是航经复杂水域增加定位频率的要求，以便尽早发现并避开碍航物，避免事故的发生。
