福州“9.22”“APL LOS ANGELES”轮 触礁事故调查报告

一、事故简况

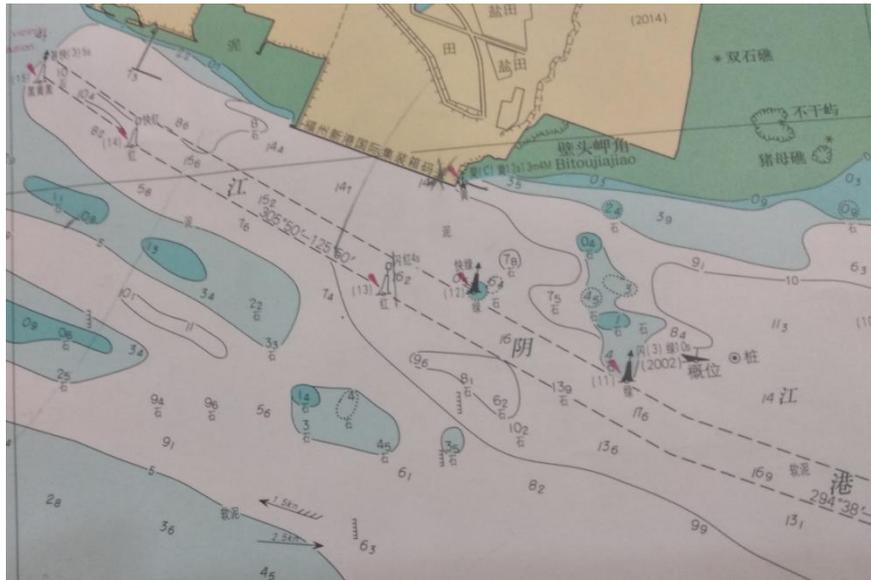
图 1: 兴化湾海图 (图号 62661) 截图

福州港江阴港区进港航道自 A 点至 G 点为 15 万吨级单向通航航道，进港航道轴线自 A 点到 I 点，其中从 E 点到 G 点航段设计底标高-16.2 米，设计宽度 360 米，从 E 点至 F 点航轴线出港航向为 $114^{\circ} 38'$ ，F 点至 G 点航轴线出港航向为 $125^{\circ} 50'$ 。本起事故发生在 F 点至 G 点航段，该航段共布设三个航道侧面浮标，其中“兴化 11 号浮”、“兴化 12 号浮”为进港航道右侧标（两标距离 0.85 海里），“兴化 13 号”浮为进港航道左侧标，航标效能正常。根据中版兴化湾海图（图号 62661；比例尺 1:60,000）标识，江阴港航道该航段出港航向为 $125^{\circ} 50'$ ，航道两侧边界以外部分水域存在水深不一的暗礁，“兴化 11 号”浮北侧附近水域存在暗礁区。

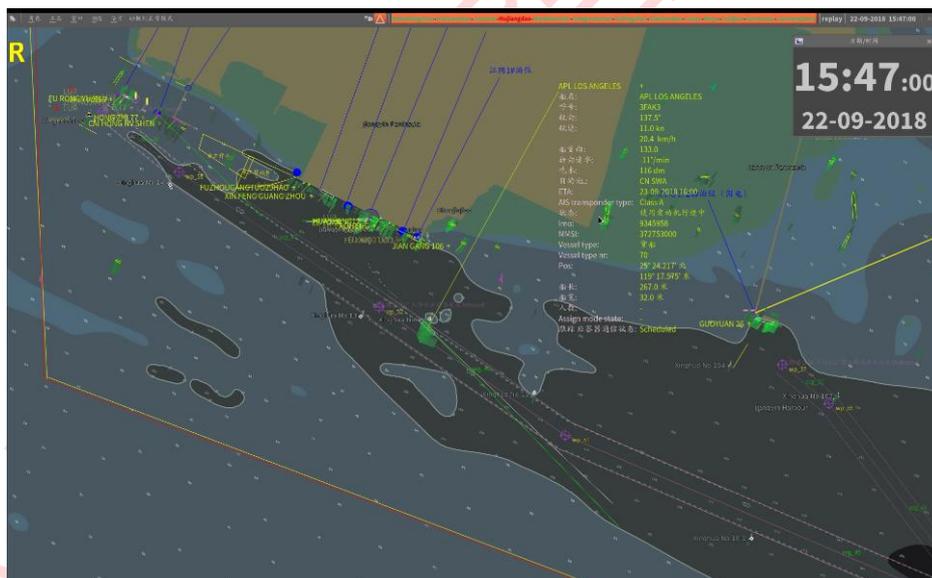
图 2: 1547 时 VTS 系统雷达回波截图

约 1547 时，该轮左正横“兴化 12 号”浮（距离约 80 米），进入主航道。此时，引航员余 X 站在驾驶台左侧观察雷达。

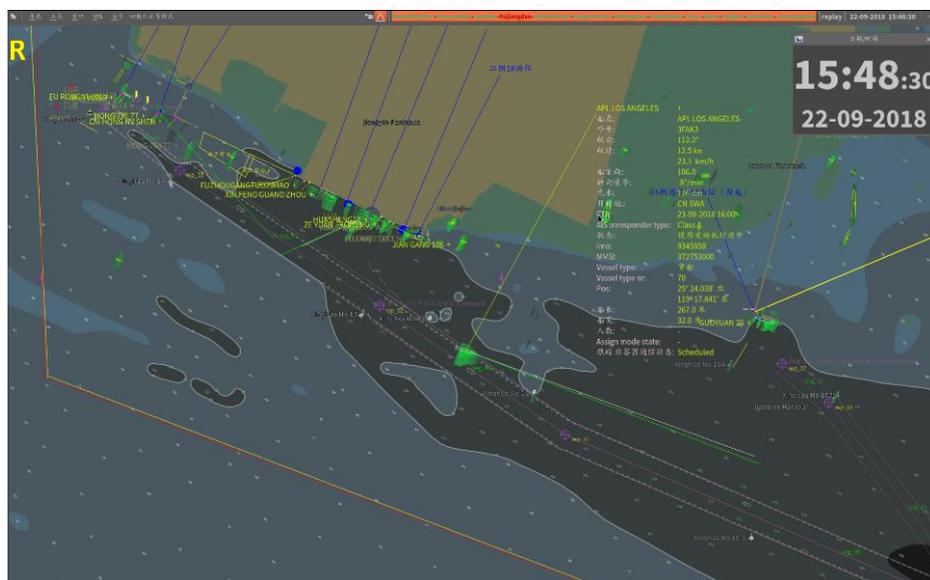
图 3: 1548 时 30 秒 VTS 系统雷达回波截图

109°，航速约 12.2 节。引航员下令航向 115°，操舵水手复令航向 115°，但该轮航向仍向左偏转，至 1548 时 30 秒该轮航向稳定在 105°。

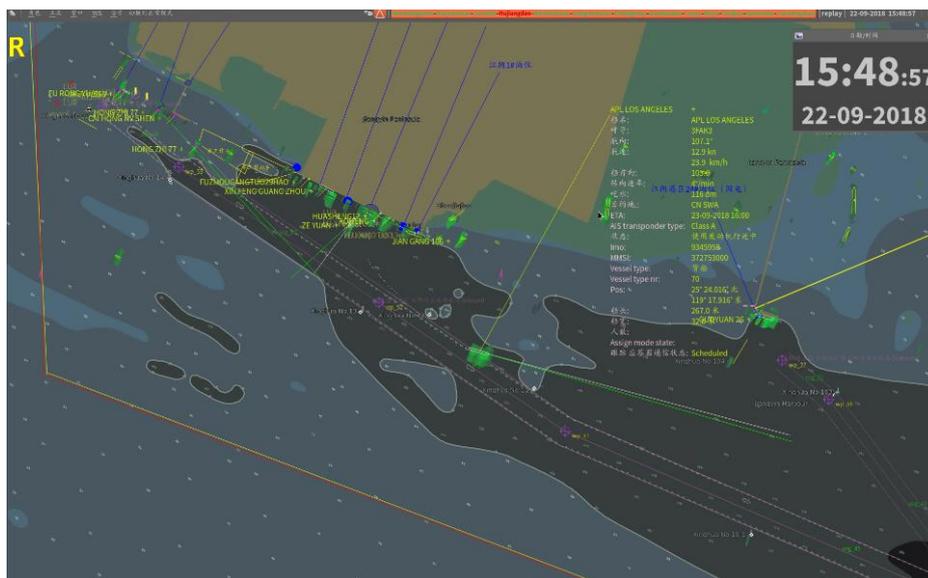
图 4: 1548 时 57 秒 VTS 系统雷达回波截图

1548 时 50 秒，船位 25° 24′ .03N/119° 17′ .88E，航向约 105°，航速约 12.7 节（此时该船船位处于出港航道左边界，开始偏离主航道）。船长发现船位异常并对引航员讲“Pilot Shallow Water, eh（引航员，浅滩）”。

1548 时 57 秒，船位 25° 24′ .02N/119° 17′ .92E，航向约 105°，航速约 12.9 节。船长又对引航员说：“Pilot, maybe you are wrong uh?（引航员，可能你的指令错了）”，引航员回答：“115, yes（航向 115，确定）”。船长问：“Sure, eh?（你确定吗？）”。引航员未回应，随后连续下达舵令右舵 10、右舵 20。

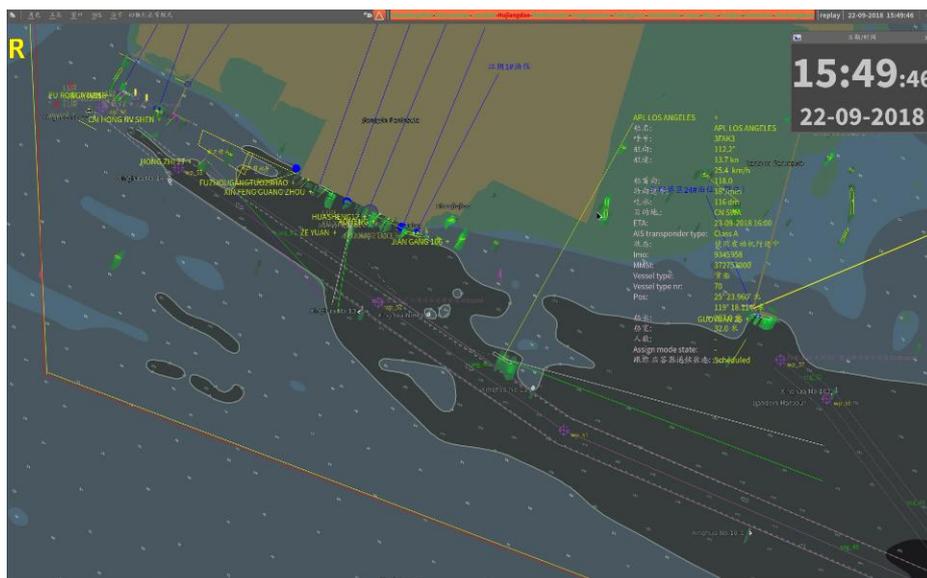
图 5: 1549 时 46 秒 VTS 系统雷达回波截图

1549 时 46 秒，船位 $25^{\circ} 23' .94N/119^{\circ} 18' .15E$ ，航向约 122° ，航速约 13.8 节。引航员再次下令右舵 20，船长急喊道“More, more, pilot! Starboard! Starboard! (更大，更大，引航员，右舵，右舵)”，引航员随即下令减速到微速进、正舵。船长对引航员说：“Oh shit shallow water!(这里是浅滩!)”。

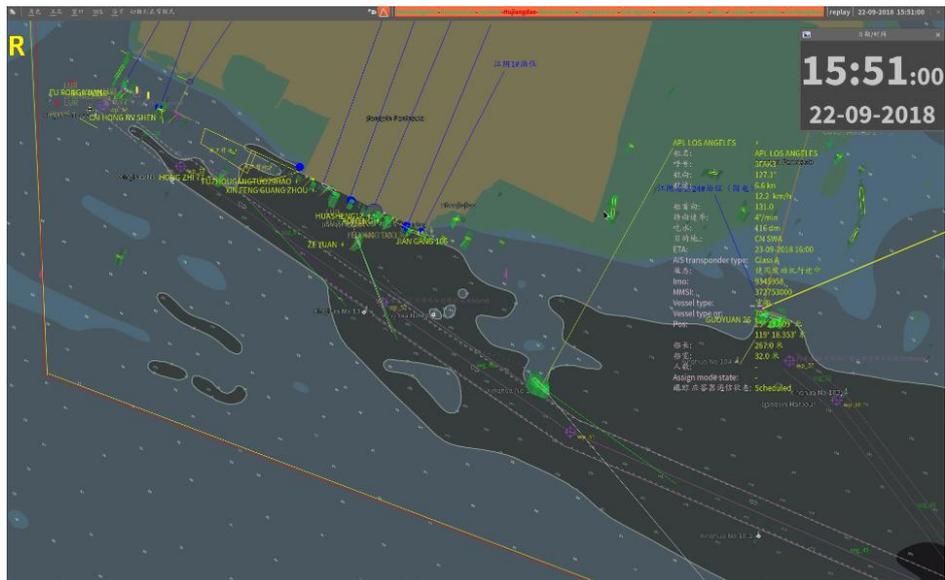
图 6: 1551 时 VTS 系统雷达回波截图

约 1551 时，船位 $25^{\circ} 23' .81N/119^{\circ} 18' .35E$ ，航向约 131° ，航速约 10 节，船体发生震动并伴随着擦响声，船速开始骤降，该轮触碰出港航道左边界以外的暗礁，位于“兴化 11 号浮”以北约 130 米。

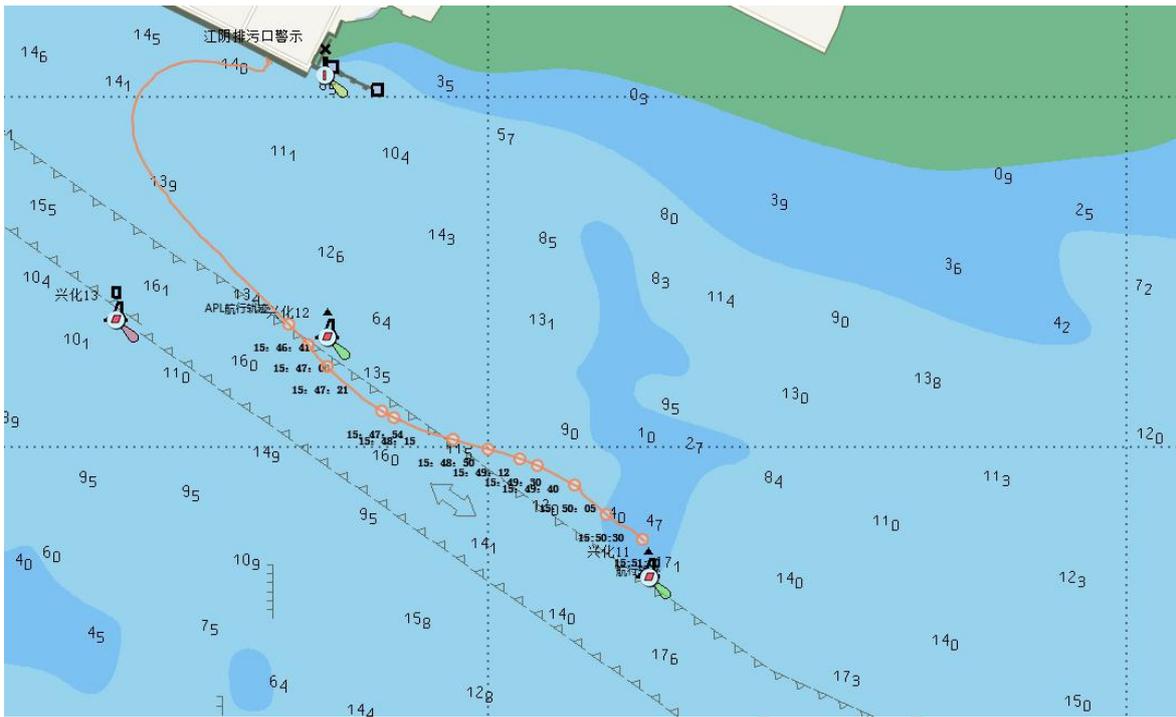
图 7: “APL LOS ANGELES”轮航行轨迹示意图

“A 轮”完成该轮离泊作业后,于 1547 时许左正横“兴化 12 号”浮(距离约 80 米)进入主航道出港航行,随即在 1548 时 50 秒船位开始偏离出港航道左边界,直至触礁。在这一过程,“A 轮”均执行引航员发出的船舶驾驶操纵指令,说明引航员未谨慎引航,在指挥船舶离开码头前沿水域进入航道后未准确辨识航道侧面标志及核对船位,未把船位严格控制在航道水域之内。

(一) 建议福州港引航站认真吸取本次事故教训，加强日常引航行为管理，对引航行为进行跟踪监督。完善相关引航方案的制定程序，进一步优化引航员调度和培训教育制度，提高引航员责任意识和专业水平，消除引航安全隐患。

(二) 建议“A”轮管理公司 NAVIOS SHIPMANAGEMENT INC 加强对所属船长和驾驶人员有关公司安全与污染管理体系的职责熟悉和培训，强化对船长绝对权力及履行船舶安全职责和义务的教育。
