福州“9·29”“全顺通”轮自沉事故调查报告

编制单位：福建海事局

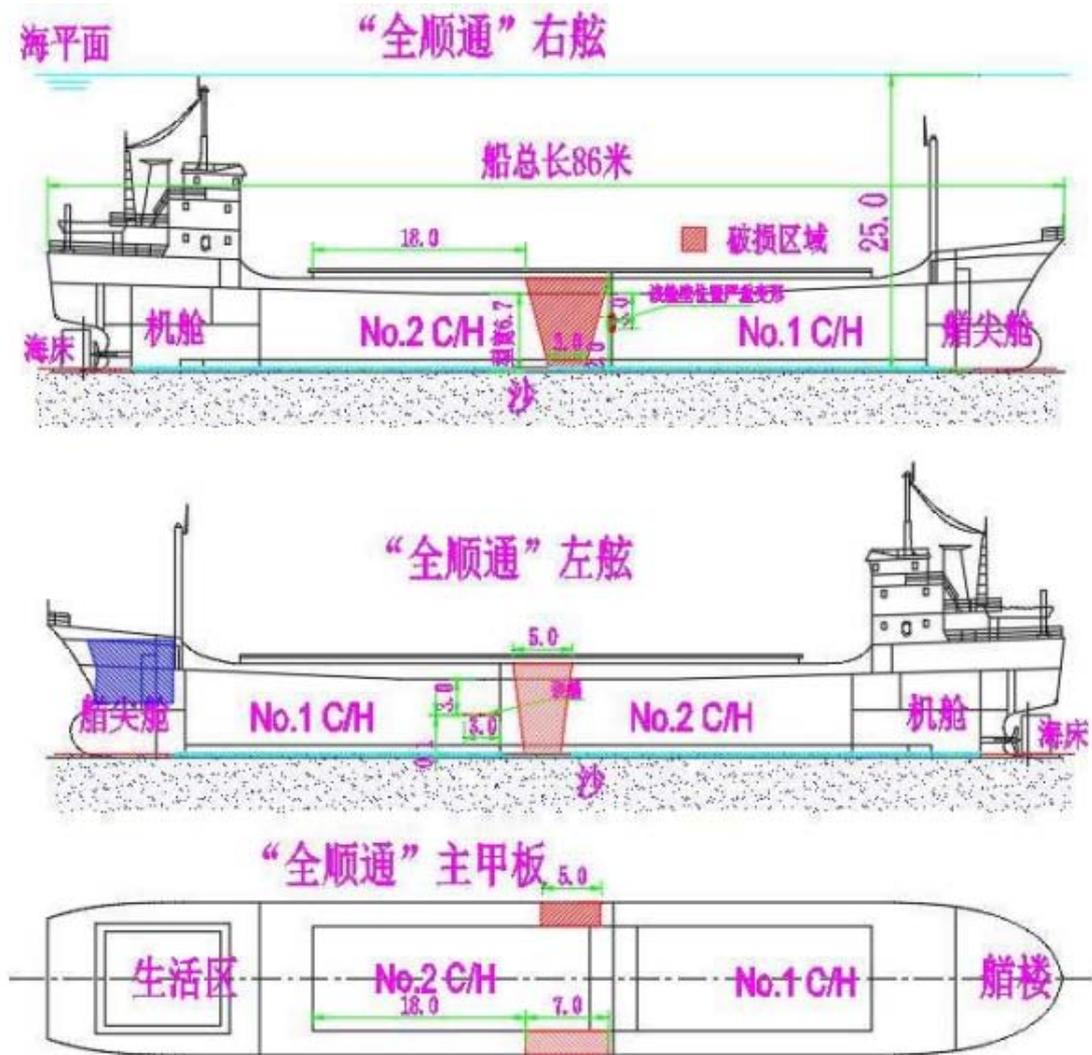
图 1：沉船沉态示意图

沉船状态：沉船基本正坐，略有尾倾；

货物变化情况：货物基本在舱内；

沉船破损情况：沉船船体右舷后货舱口往前约 18 米的位置，有一个从舱口围到主甲板到舳龙骨的不规则漏洞，舳龙骨下因被沙淹没破损情况不知，破口上口宽 7-8 米、下口宽约 3 米；左舷后货舱的前舱口位置从舱口、主甲板至舳龙骨下 10 公分的裂开破口，再往下的位置被沙淹没破损情况不知，破洞上部宽 4-5 米、下口宽约 2.5 米；左舷货舱之间的舱壁、主甲板往下约 3-4 米位置有一道 2-3 米、宽约 10 公分的横向裂缝；货舱隔舱壁甲板往下 2-3 米的位置严重变形；左舷球鼻艏水线往上至艏楼板有众多大小不一的凹陷。

货物打捞完毕后，潜水员对沉船货舱进行探摸，发现前货舱前部有块大约 5 平方米的内底板隆起，隆起的最高点高度约为 35cm。

（一）“全顺通”轮船体破损导致货舱大量进水继而船舶储备浮力丧失是事故发生的直接原因。

根据调查掌握的材料，“全顺通”轮船体破损不排除以下可能原因：

1. “全顺通”轮为2003年建造的低质量船舶，不排除该轮船体结构强度存在安全隐患，重载航行中受大风大浪的影响导致船体破损；

2. “全顺通”轮货物系固不到位，航行途中遭遇受大风浪影响，船舶剧烈摇摆，货物移位导致船体局部强度超负荷，进而造

成船体结构和船体强度的损坏；

3. “全顺通”轮在航行中触碰不明物体导致船体破损。

（三）建议广西壮族自治区北海船舶检验局加强低质量船舶的检验，重点加强船体结构强度的检查。

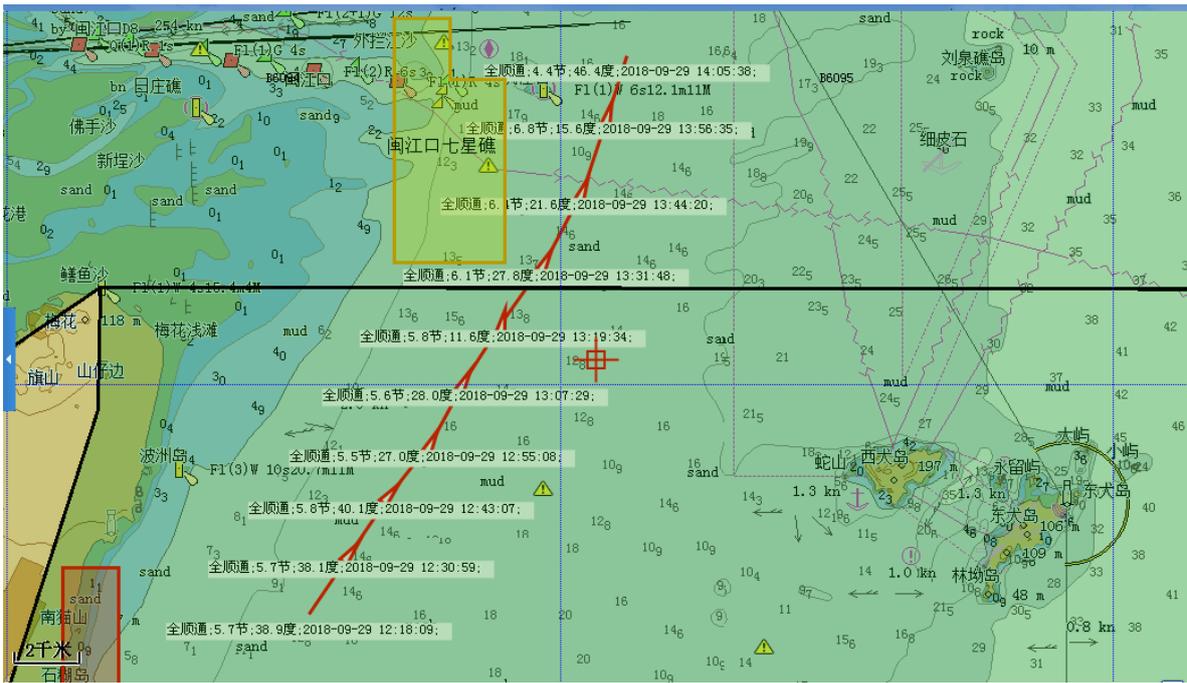
图 2：事故经过示意图

约 1358 时，船员发现船体剧烈震动，听见“砰砰砰”的快速且沉闷的船体擦碰声。

约 1400 时，船长庄某德发觉情况异常赶往驾驶台，到驾驶台后发现船头已经进水上浪，船舶纵倾，未出现横倾。船长庄某德判断事态严重，船舶沉没不可避免。

约 1403 时，船长发布弃船命令后的短时间内，船头已经插入水下，海水已经淹没到船中位置，船头加快下沉速度。

29 日 1405 时，“全顺通”轮 AIS 信号、雷达回波消失，船舶发生沉没，位置 $26^{\circ}05'.4\text{N}/119^{\circ}51'.2\text{E}$ ，距离七星礁以东约 1.5 海里。
