大连“10·21”“MOUNT FABER”轮与 “辽大旅渔 55045”轮碰撞事故调查报告

辽宁海事局
辽宁省大连市长江路 25 号
<http://www.lnmsa.gov.cn>

2019 年 1 月

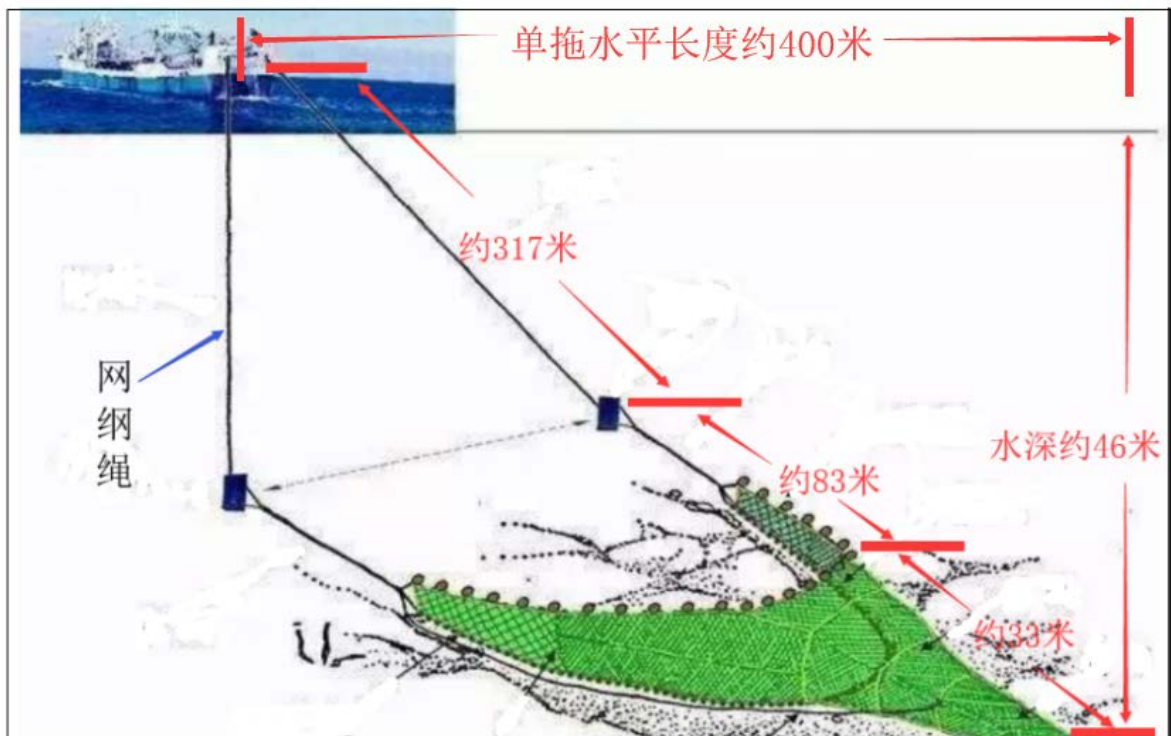
图 1. “辽大旅渔 55045”轮拖网作业示意图

事发时，该轮正在进行单拖捕鱼作业，北向航行，航速约 2.7 节。拖网总长度约 433 米，该水域水深约 46 米，单拖水平长度约 400 米，如图 1 所示。

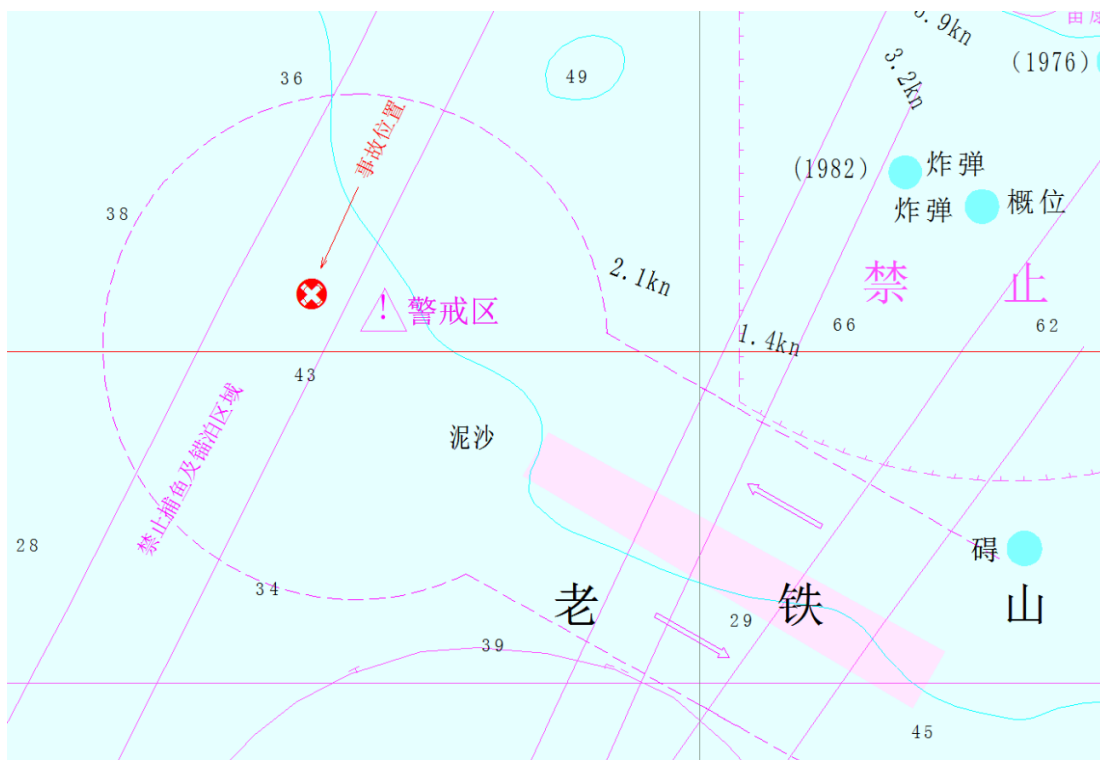
图 2. 事故位置示意图

事故水域位于老铁山水道警戒区内。警戒区内的船舶交通流复杂，驶入和驶出老铁山水道定线制通航分道的船舶在该水域内交汇。同时，事故地点位于禁止捕鱼和锚泊区域，如图 2 所示。

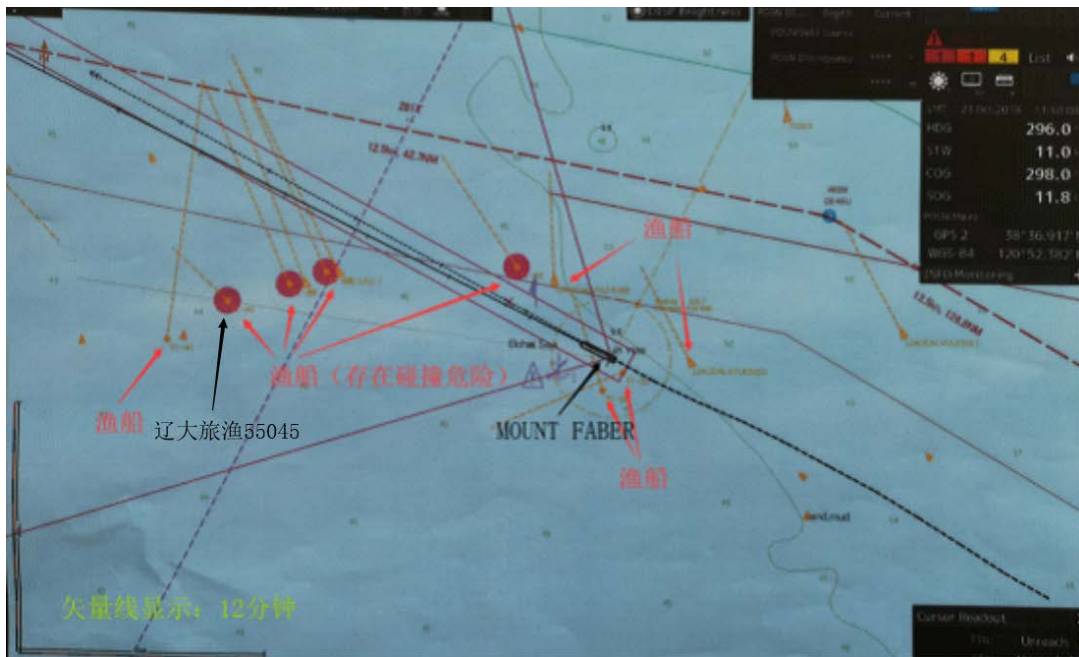
图 3. 1150 时“MOUNT FABER”轮 ECDIS 显示情况

1150 时，船位： $38^{\circ} 36' .9N/120^{\circ} 52' .4E$ ，船艏向 296° ，航速 11.8 节，三副发现“辽大旅渔 55045”轮位于其左舷舷角约 20° ，距离约 1.6 海里，存在碰撞危险；同时，与另外多艘渔船会遇，并存在碰撞危险（如图 3 所示）。三副命令值班 AB 改用手动操舵。

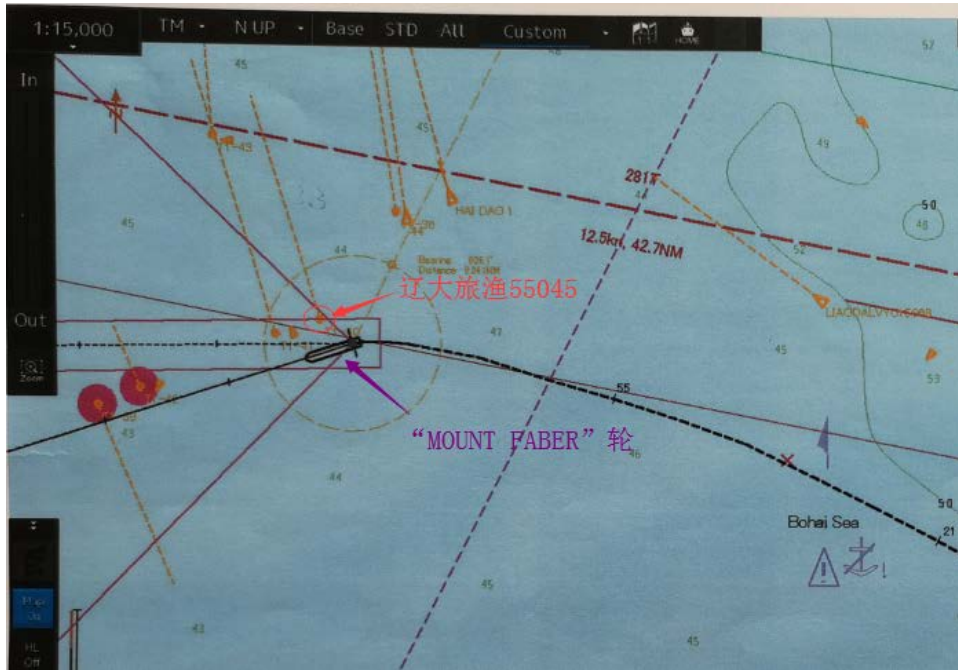
1159 时，船位： $38^{\circ}37'.5N/120^{\circ}50'.3E$ ，船艏向 251° ，航速 11.1 节，“辽大旅渔 55045”轮过其右正横，距离约 0.1 海里（如图 4 所示）。三副认为安全通过，未核查避让行动的有效性。

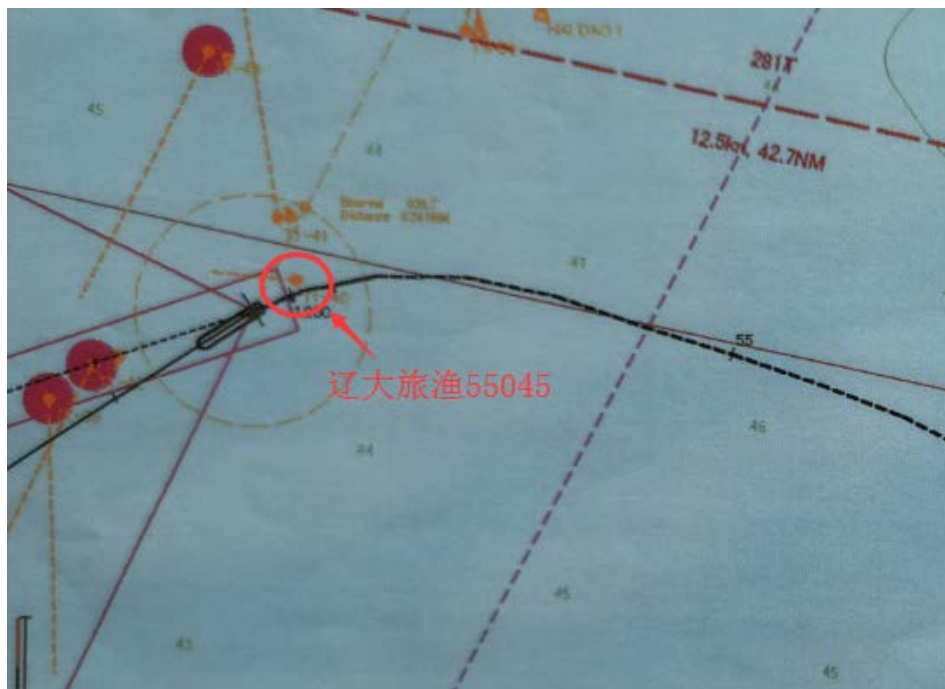
图 5. “MOUNT FABER” 轮 ECDIS 显示的 1200 时航行轨迹

图 4：“MOUNT FABER”轮 ECDIS 显示的 1159 时航行轨迹
 1200 时左右，船位： $38^{\circ}37'.4N/120^{\circ}50'.0E$ ，船艏向 236° ，
 航速 10.4 节，三副发现“辽大旅渔 55045”轮在右后方约 0.1—0.2
 海里处倾覆，渔网挂住了本船船艏部并有拖拽迹象（如图 5 所
 示），立即报告船长。

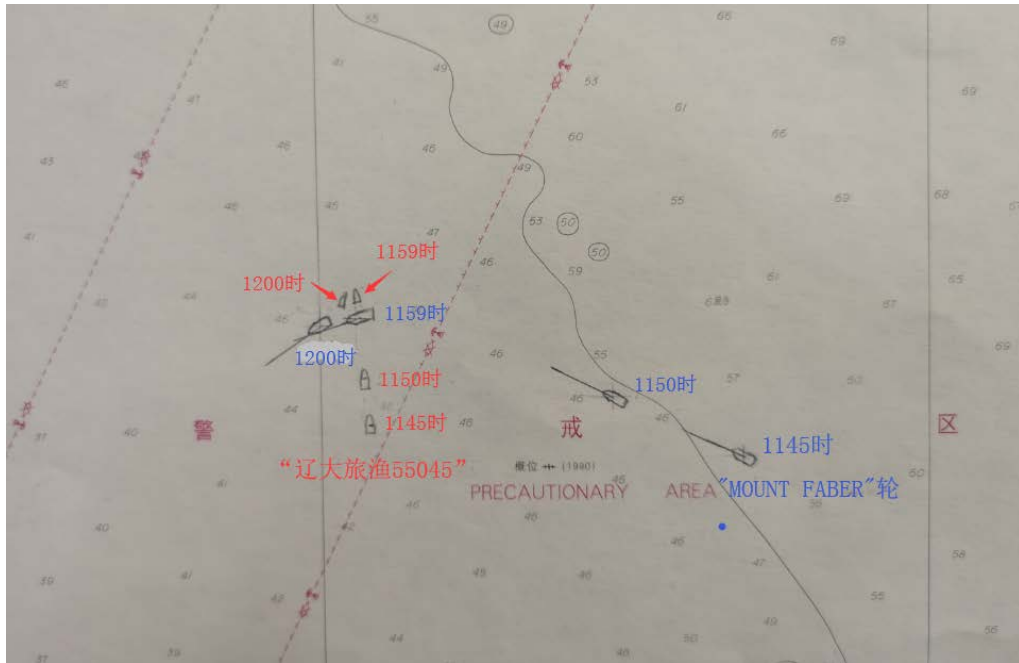
图 6. “MOUNT FABER” 轮与 “辽大旅渔 55095” 轮碰撞示意图

1200 时左右，当该渔船行驶至 $38^{\circ}37'.5N/120^{\circ}50'.1E$ 时（概位），其渔网被“MOUNT FABER”轮挂到，在其拖拽下向右倾覆，船长落入海中，随后被附近渔船“辽庄渔运 35299”轮救起，其余 3 名船员失踪。至事发时，船长始终未注意到“MOUNT FABER”轮。

船舶碰撞情况如图 6 所示。
