广州市增城区永宁街“10·24” 抢建房屋坍塌事件调查报告

(结案审批稿)

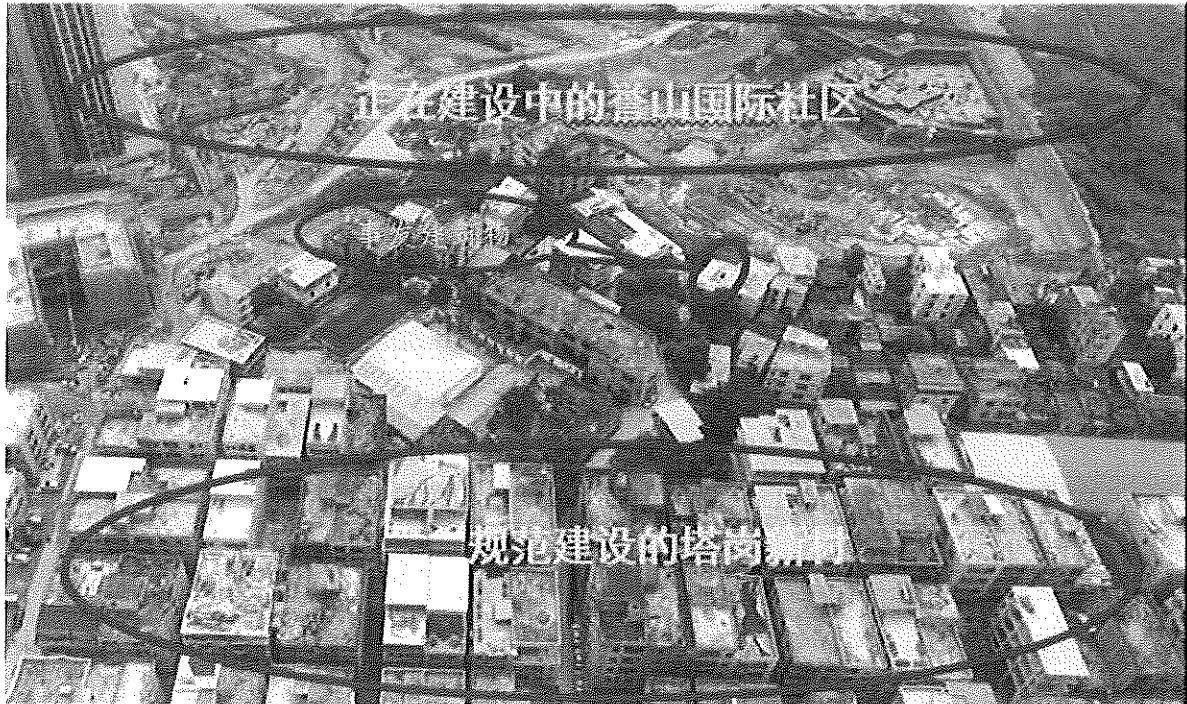
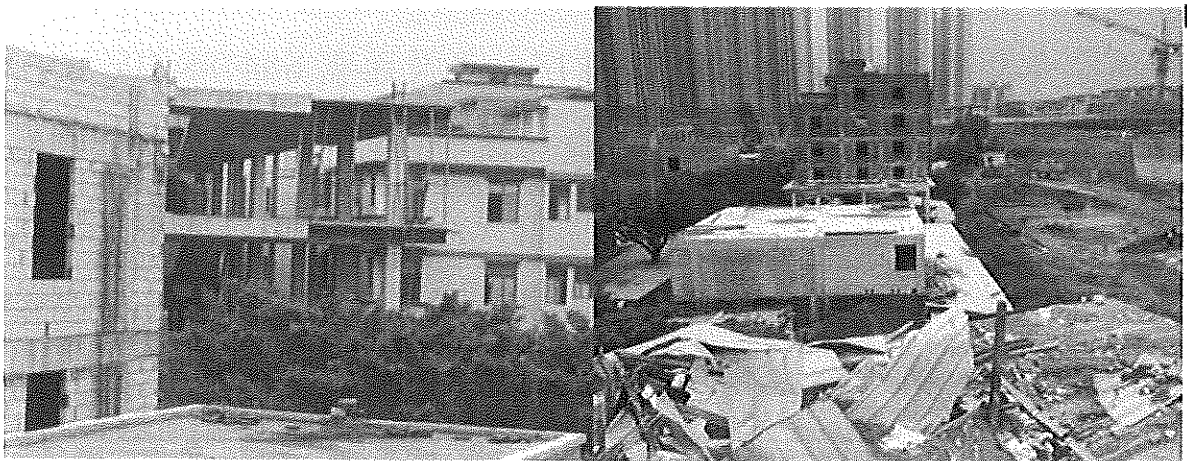
图示 事发建筑物周边违建情况

事发建筑物周边违建情况严重，多数为在原有旧房基础上违规加建且没有人居住的空置未装修房屋，用来作为博取拆迁补偿的意图比较明显。

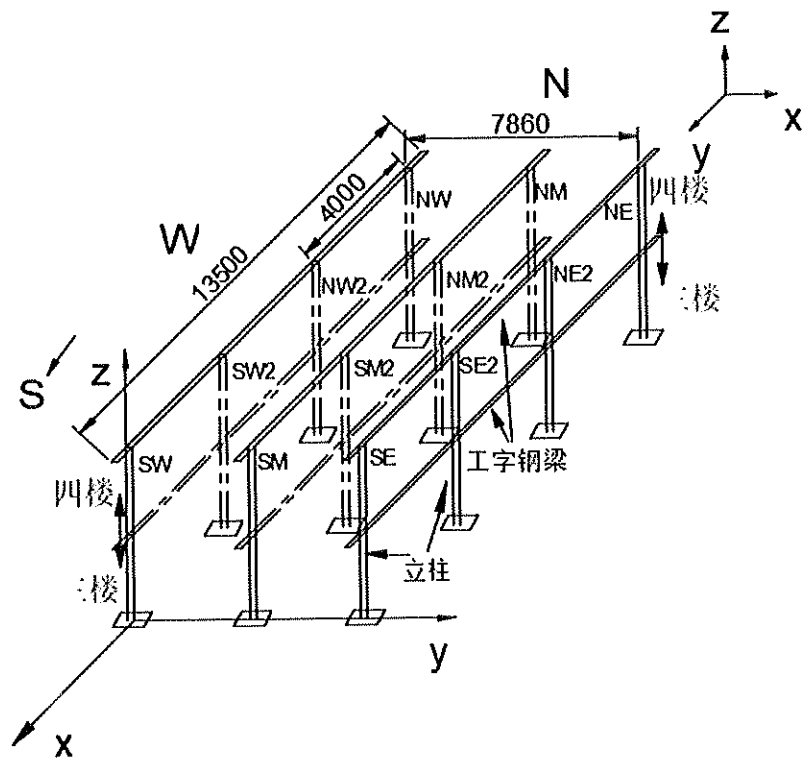
事发坍塌的为建筑物三、四层，均为钢架构，层高为 3 米，每层面积约 106 m²，由 12 条薄壁工字钢立柱（截面 116*75mm*3.5mm）支承，立柱周围计划砌轻质砖围蔽，主横梁为同规格工字钢（116*75*3.5mm）南北向布局，楼面副梁采用矩形镀锌薄钢管 100*50*1mm 按间距约 560mm 东西向布局。楼面均采用 0.38mm 薄彩钢板上敷 50mm 左右粉砂土，外表撒水泥干粉喷水抹平形成 20mm 左右水泥浆快速制成，屋面均加简易龙骨吊 620*620mm 纤维增强的轻质石膏天花板装饰。

在三楼楼面即二楼楼顶，对称设置 12 根用工字钢做的承力柱，每根工字钢立柱焊接在尺寸为 200*200*7mm 的不锈钢底板

上，底板采用 1-6 条（不等）M8*80 的膨胀螺钉联接在厚度为 100mm 的二层的顶板上，部分膨胀螺钉孔已打穿楼板，膨胀螺钉的螺母均点焊在立柱底板上防松。立柱周围砌轻质砖围蔽，表面抹水泥砂浆。四层同样使用 12 根槽钢做承力柱，使用方钢焊接彩钢板为顶棚，顶棚上部覆盖水泥沙，未砌外墙砖。相关柱与板之间、板与板之间、方钢与方钢之间采用细铁丝进行手动捆扎连接。

图示 事发民房结构示意图

图示 用做立柱和横梁的工字钢

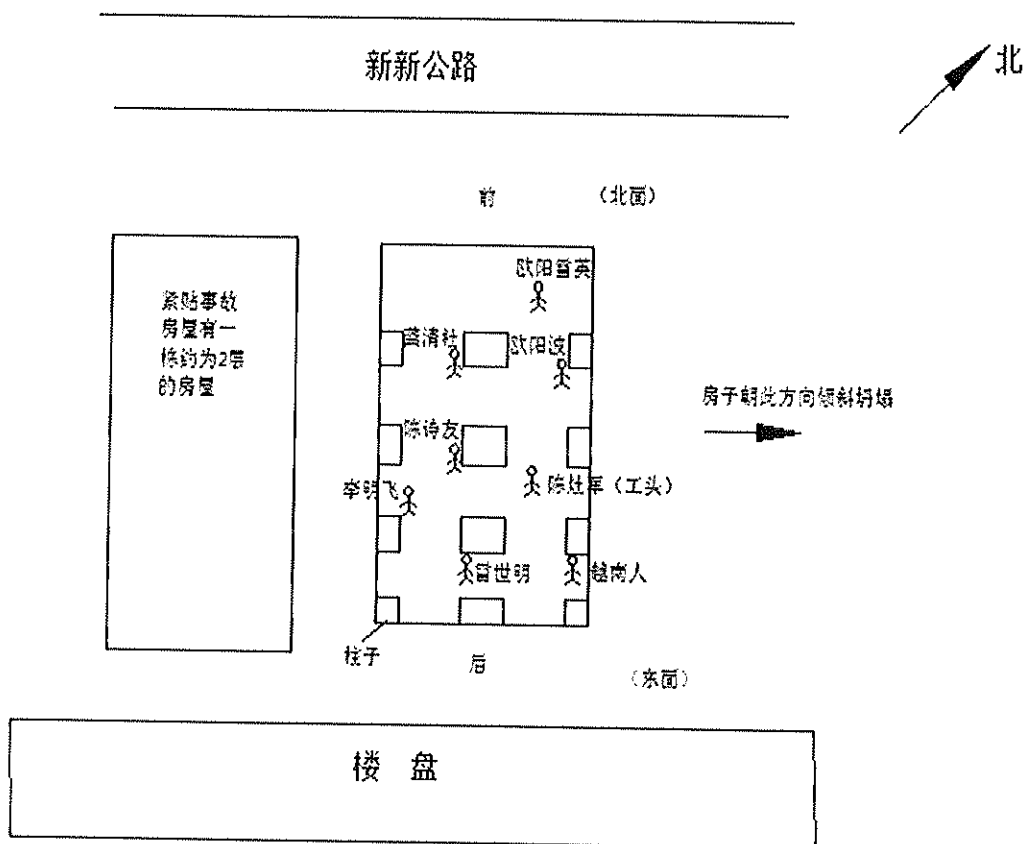
图 事发时三层施工人员站位示意图

其中，陈灶军位于三层，指挥立柱包砖和水泥批荡的作业队伍实施作业，作业人员6名，分别是陈诗友、李明飞、欧阳波、龚清社、雷世明、欧阳雪英，周氏梅为陈诗友女友，同在三层。

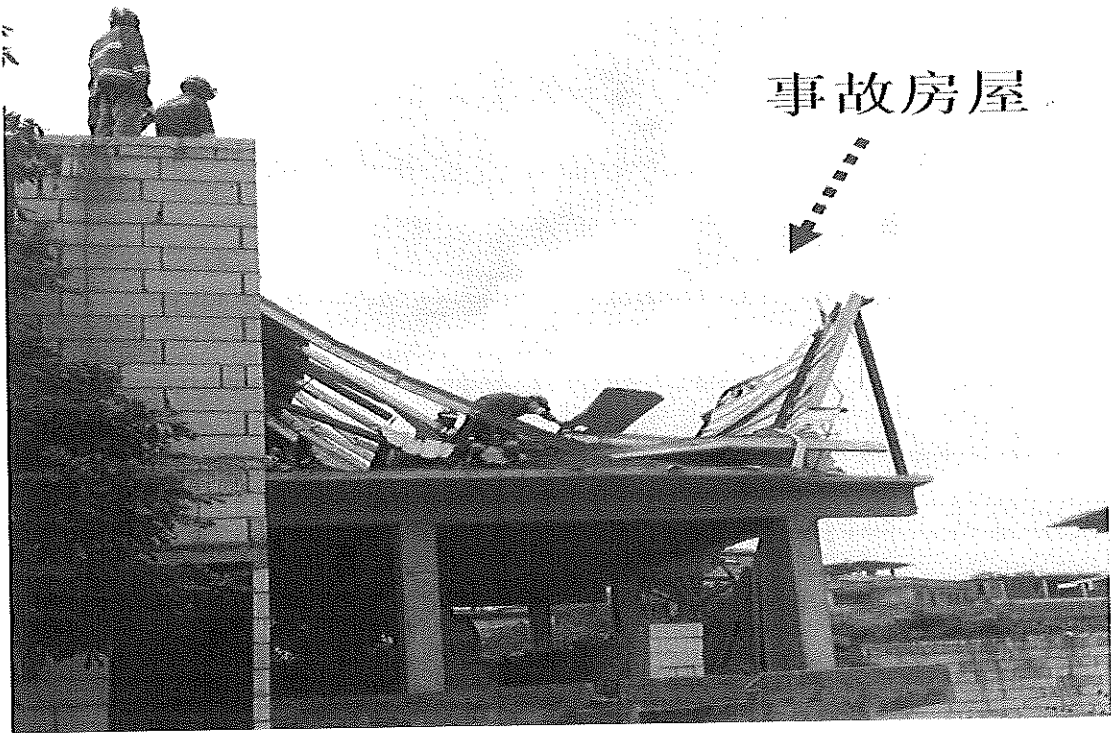
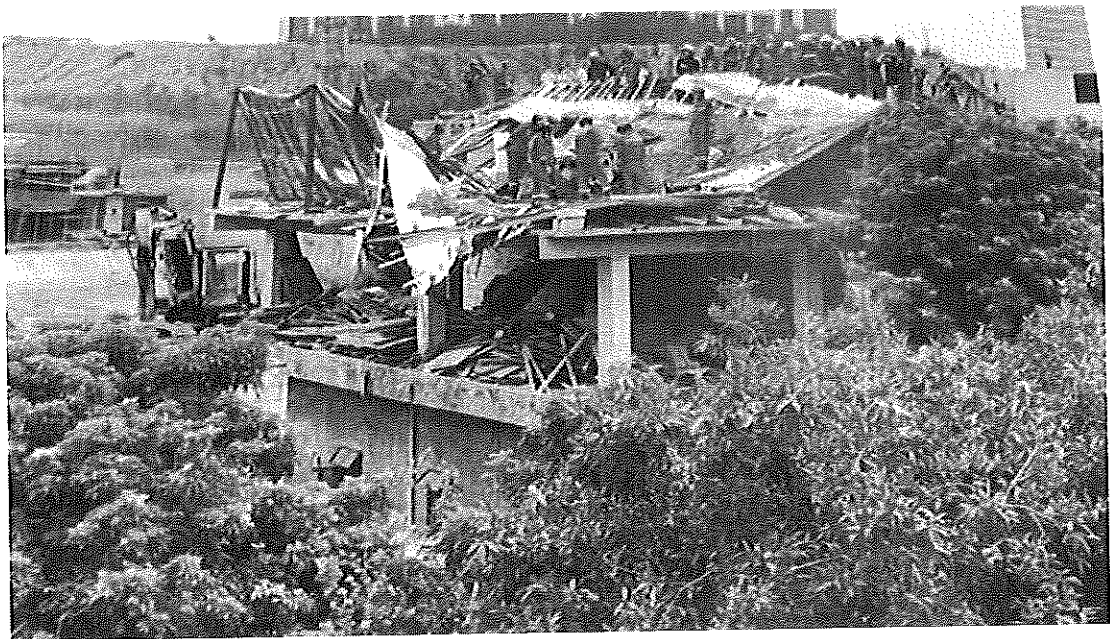
图示 事发房屋

10月24日13时30分许，坍塌发生，事发房屋三层向东北方向倾斜坍塌，四层向西北方向倾斜坍塌，事发房屋内人员除李灶军位于房屋二层未受影响、李明飞位于三层西南位置躲避及时未受伤外，其余人员陈灶军、陈诗友、欧阳波、龚清社、雷世明、欧阳雪英、周氏梅均被坍塌物料压在下方。陈灶军、陈诗友、欧阳雪英、周氏梅经送医院救治无效死亡，龚清社、雷世明、欧阳波不同程度受伤。

1. 房屋钢结构不合理，选材低劣，焊接马虎，焊缝质量差，钢结构稳定性差；

2. 没有考虑楼面荷载大，分布不均，楼顶石粉吸水局部饱和和迁移导致彩钢板变形，在解除横向临时约束后，中立柱承受过高竖向与横向载荷发生失稳，房屋钢结构整体失稳坍塌。
