上海“12·16”“浙定 59359”轮自沉事故调查报告

一、事故简况及调查情况

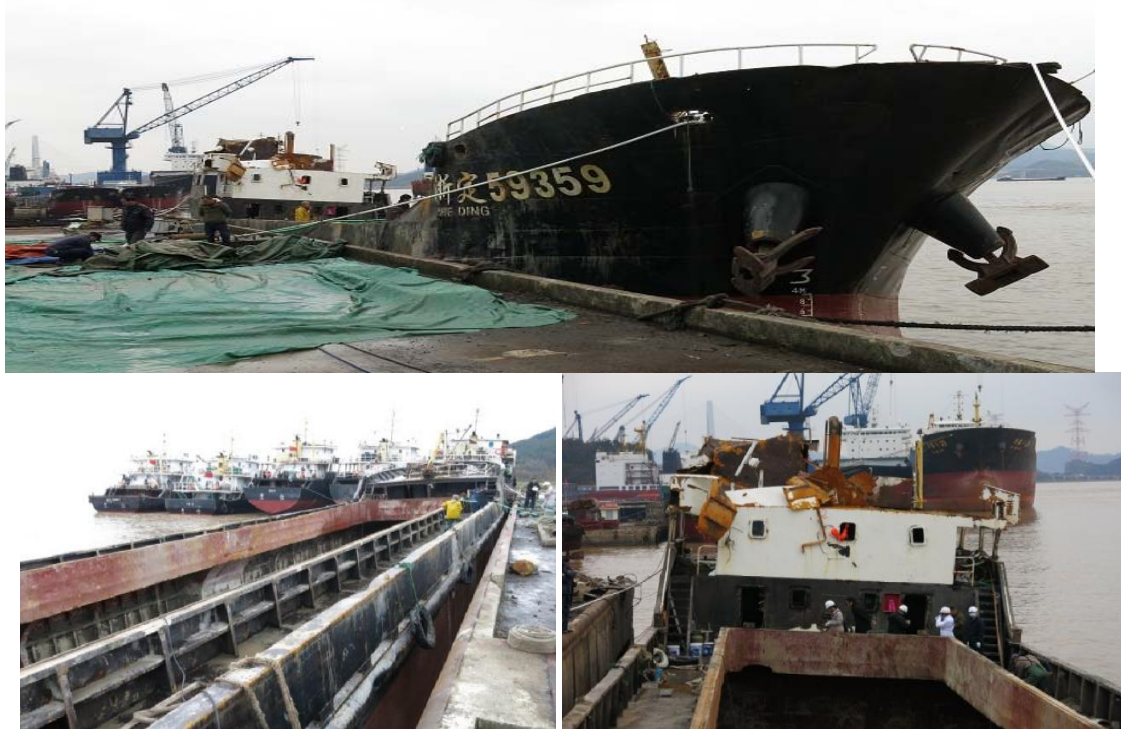
图 8：现场勘验部分照片（1）

（一）“浙定 59359” 轮舱底无破损。

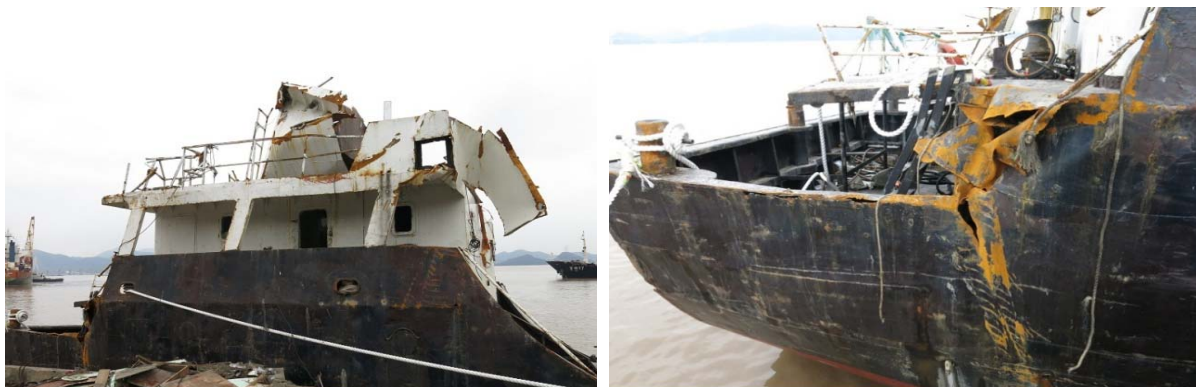
图 9：现场勘验部分照片（2）

(二) 驾驶室舱壁已变形，驾驶台顶部桅杆已灭失，驾驶室内雷达、罗经、AIS 等设备均已损毁或灭失；甲板尾部右护舷墙有 60 厘米长度撕裂。经证实，驾驶室损毁、护舷墙撕裂均因打捞起浮过程中受力钢丝绳所致。

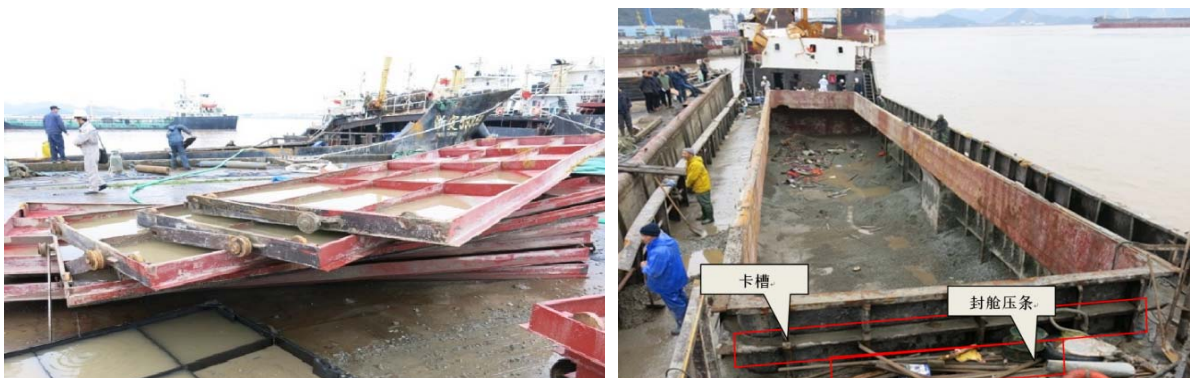
图 10：现场勘验部分照片（3）

(三) 船舶首部留存帆布和封舱压条。

“浙定 59359” 轮舱盖型式：钢质箱型加帆布风雨密。该轮货舱舱盖 17 块，共打捞起 9 块，舱盖板无明显变形和洞穿，舱盖上无密封胶条。船首部留有帆布两捆和木质封舱压条若干，货舱舱口围板卡槽上未发现帆布、缆绳绑扎过的痕迹。

1. 货舱舱口围板卡槽上未发现帆布、缆绳绑扎过的痕迹，该轮存在未加盖帆布或虽加盖帆布但未按要求绑扎的可能。

（一）建议船公司健全和完善用于载运砂石的相关安全管理制度，在同类型海船的安全制度中增加对货舱平舱、污水井定期维护、舱口盖风雨密检查等方面的要求。

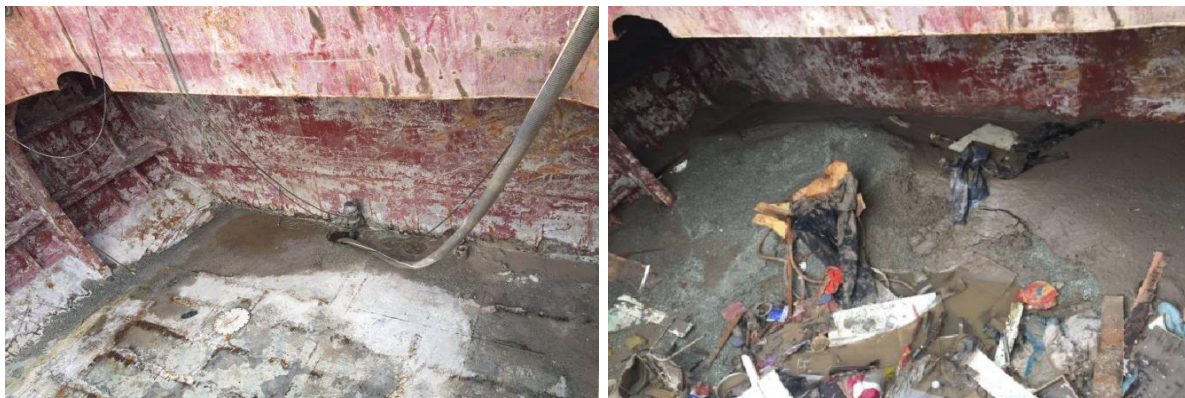
图 11: 现场勘验部分照片 (4)

(四) 污水井已被货品堵塞。

该轮货舱原有的 4 个舱底水吸口中 3 个被弃用和封闭, 仅在货舱后部保留了一个舱底水吸口。舱底水吸口已被货物(瓜子片) 填埋。

“浙定 59359”轮在完成由“两舱改一舱”的改建后，货舱原有的 4 个舱底水吸口中 3 个被弃用和封闭，仅在货舱后部保留了一个舱底水吸口，增设了货舱舱底水报警系统。本航次该轮货舱污水井已被瓜子片填埋，影响货舱舱底排水功能的及时发挥。

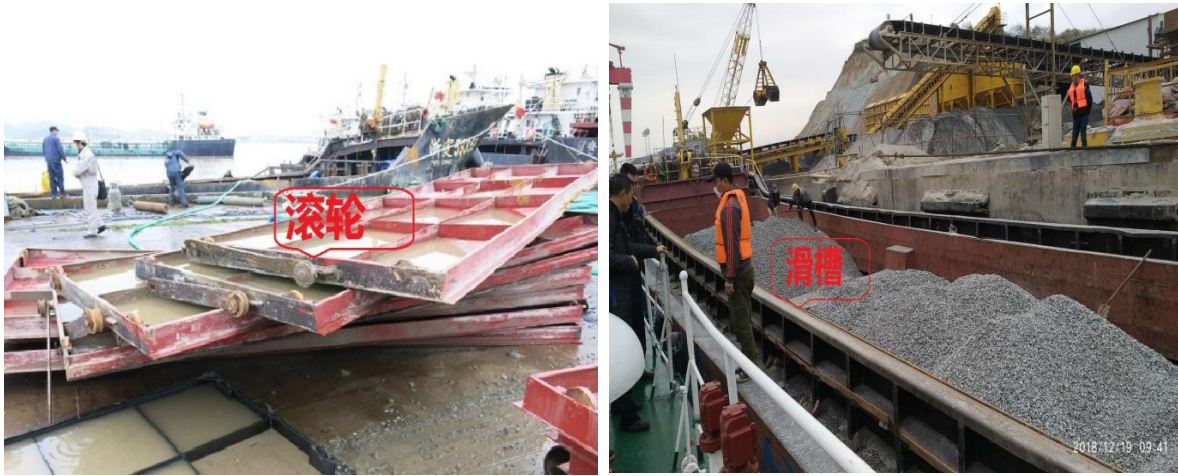
图 13：“浙定 59359” 轮舱盖情况

现场勘验发现，打捞起的该轮 9 块舱盖板均无贯穿、无明显变形，舱盖上无密封胶条。船首部留有帆布两捆和木质封舱压条若干，货舱舱口围板卡槽上未发现帆布、缆绳绑扎过的痕迹。

“浙定 59359”轮原有舱盖板 17 块。参考同类型船舶舱盖的关闭和固定方式，以及结合当时船舶航经水域的风浪情况，该轮航行中受大风浪冲击、颠簸，存在舱盖滚轮脱离滑槽移位的可能性。

2. 现场勘验仅发现 9 块舱盖板。该轮受大风浪冲击、颠簸，存在舱盖滚轮脱离滑槽移位的可能性。

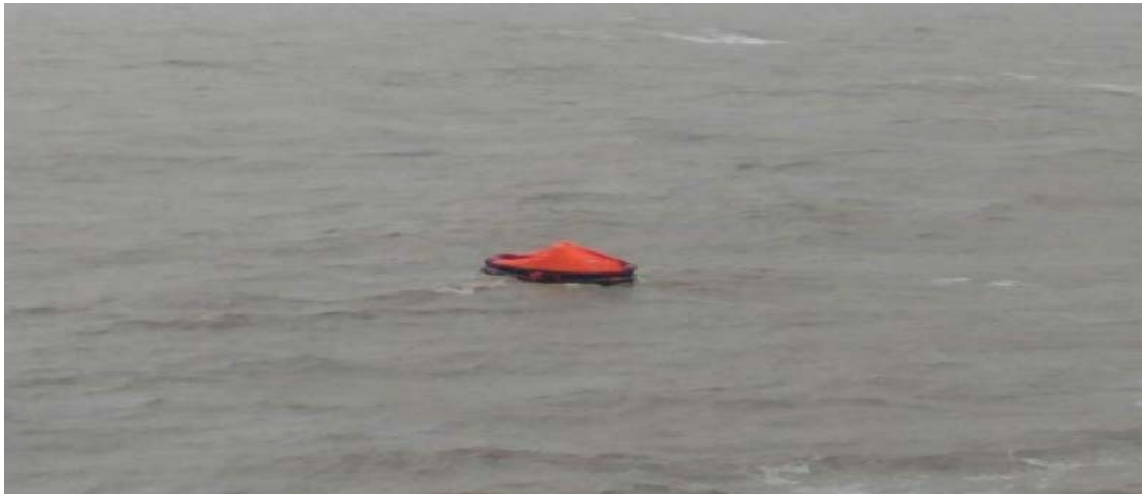
图 14：洋山 VTS 值班记录和“通达 8”轮所拍救生筏照片

根据该轮的《海上船舶检验证书簿》显示，船上配备了 QJF-B15 型救生筏一具，定员为 15 人。滚装客船“通达 3”在事故现场附近发现一具显示船名为“双宁 96”的救生筏。该救生筏处于打开正浮状态，筏内无人。“双宁 96”为“浙定 59359”轮曾用船名。
