长江白茆沙北水道“12·16”“T”轮自备 艇沉没事故调查报告

2019年1月6日

简 介

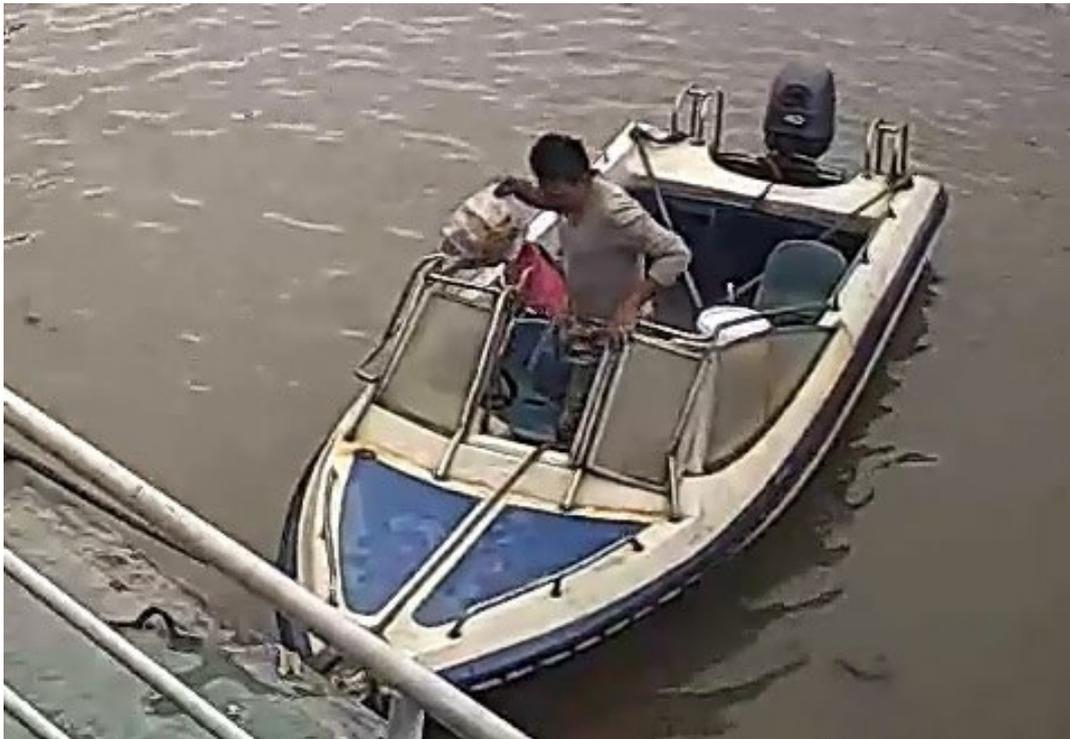
图 2: 自备艇外观图

据“T”轮实际控制人李某和船员桂某光陈述，该艇是李某于2015年年初在常州从他人手中购得，艇长约5.3米，宽约1.2米，玻璃钢摩托艇，雅马哈40发动机一台，最高时速约50公里/小时，无顶棚，开敞式，白色外壳，无雷达、AIS、VHF等助航设备，4个座位，艏尖舱内放置救生圈一个，救生衣数件，塑料船桨一个，2017年下半年重新更换艇壳。

该艇未进行船舶检验、登记，无船舶证书及相关合格证等。

经调阅“T”轮船舶建造图纸、船体说明书等船舶检验资料，该船在建造时未配备自备艇。根据“T”轮船舶实际控制人李某及公司人员陈述，自备艇未经船舶检验、登记，属船主私自配备。

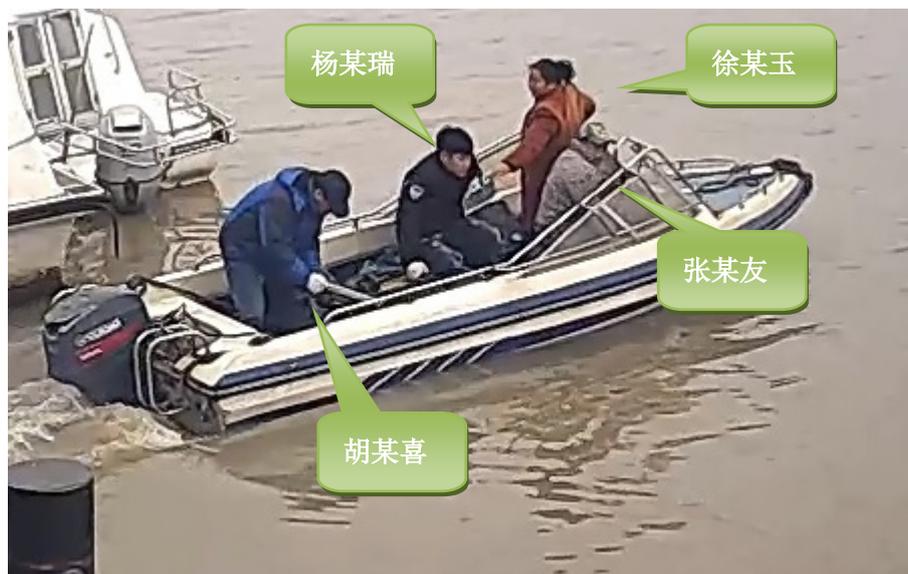
图 3：自备艇艇上人员照片

2018年12月16日1007时许，自备艇由海门浒通河闸引航道驶回锚泊在长江白茆沙北水道B#10黑浮上游附近的“T”轮，艇上共4人，分别是“T”轮船长张某友，轮机长徐某玉，机器修理工胡某喜、杨某瑞。

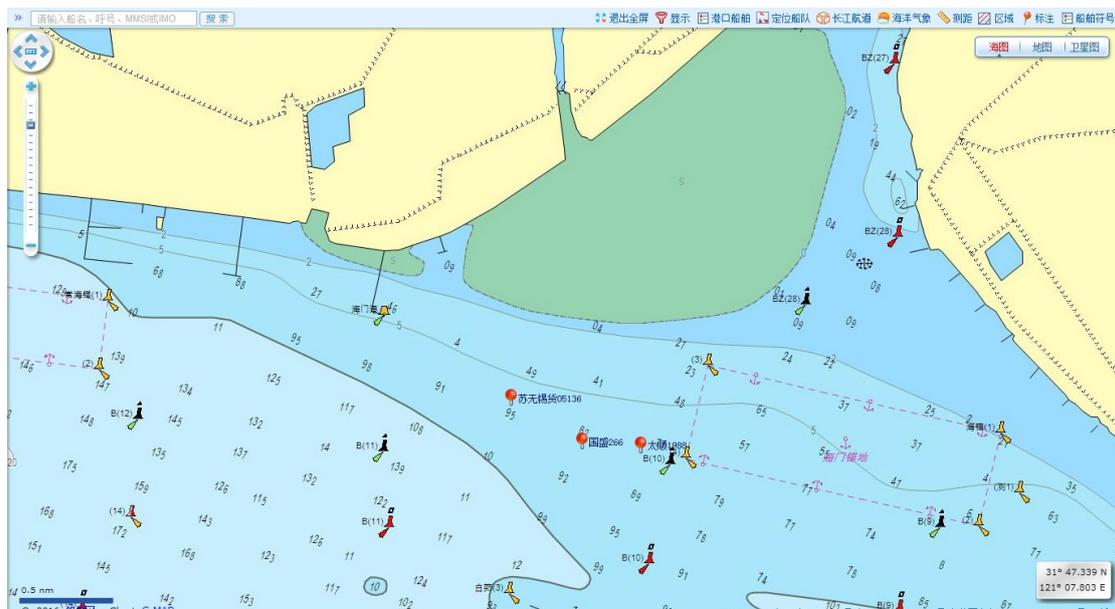
图 4: 事发水域周边通航环境图

事发水域位于长江白茆沙北水道 B#10 黑浮上游附近, 该水域是长江北支和长江白茆沙北水道交汇处, 其下游是海门水上临时过驳区, 北侧是海门海螺水泥码头和浒通河闸, 在浒通河闸口门处有大片浅水区, 出浒通河闸航经事发水域的船舶, 通常向上游航行至海门海螺水泥码头前沿水域, 绕过浅水区向南侧行驶。事发时, “T” 轮附近有“国盛 266” 轮、“苏无锡货 05136” 轮等锚泊船, 未发现有其它船舶在航。

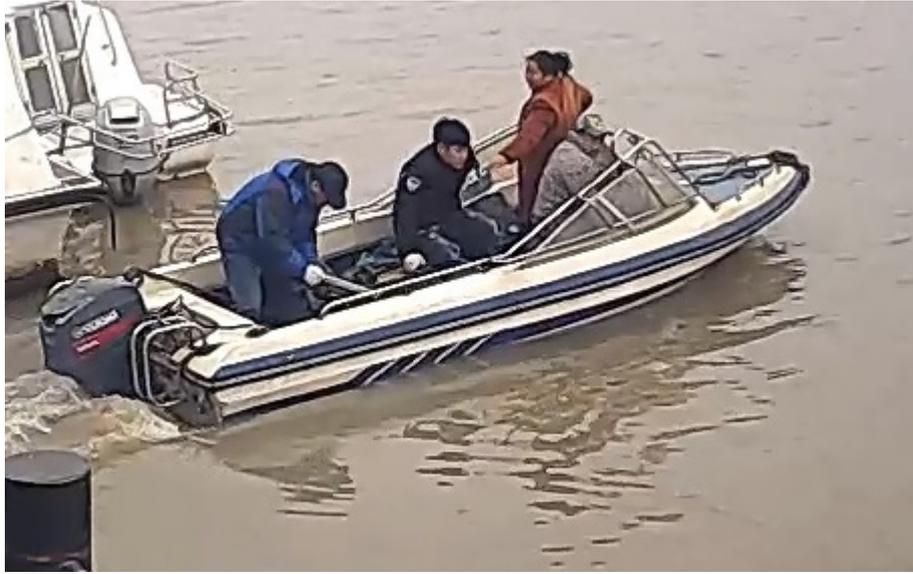
图 5：自备艇上人员乘坐位置照片

根据 CCTV 录像显示，“T”轮自备艇从江山公司趸船驶离时在艇 4 人，乘坐不平衡，艇身左倾，且艇上装载空压机等维修工具，总载重大于三百公斤，处于重载状态。事发前，自备艇在江面高速航行，航行过程中一旦艇上重量发生较大侧移，自备艇失去平衡，可能会导致自备艇沉没。

事发前几天，张某友、徐某玉夫妻二人正处于吵架矛盾期，根据 CCTV 录像显示和旁证人员陈述，登艇离岸前夫妻二人发生口角。自备艇在驶离江山公司趸船时，张某友坐在右前排驾驶座，徐某玉站在左前排。据此不排除在航行过程中夫妻二人争吵升级甚至动手，导致使用大舵角的操作意外引发沉没。
