黄海“1·1”“MARITIME ROSEMARY”轮与“鲁荣渔 55977”轮碰撞事故调查报告

1. 事故简况

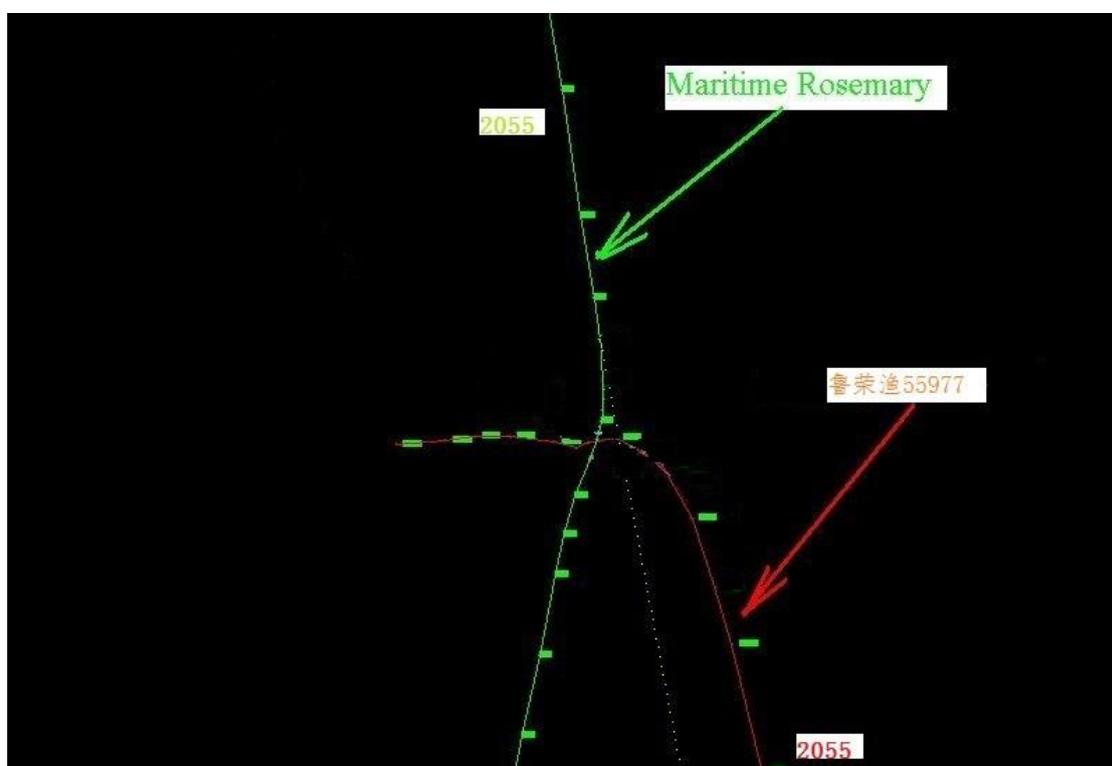
图 1：两船轨迹示意图

根据“MARITIME ROSEMARY”轮 VDR 及电子海图记录显示，2055 时许，“MARITIME ROSEMARY”轮船艏

向 174°，航速 14.1 节，“鲁荣渔 55977”轮航迹向 345°，航速 9.1 节，两轮相互位于各自的接近正前方，相距 5.6 海里，最近会遇距离 0.31 海里。2102 时许，“MARITIME ROSEMARY”轮船艏向 174°，航速 14.1 节，“鲁荣渔 55977”轮航迹向 344°，航速 9.1 节，两船相互位于各自的接近正前方，相距 2.9 海里，最近会遇距离 0.26 海里。

“MARITIME ROSEMARY”轮的航行数据来源是“MARITIME ROSEMARY”轮 AIS 设备，航行数据较为全面准确；“鲁荣渔 55977”轮的航行数据来源是“MARITIME ROSEMARY”轮雷达设备捕捉的航行轨迹。从两船航行轨迹上看，两船由碰撞危险阶段进入紧迫局面阶段，相互接近

过程中基本保速保向，且相互位于各自的接近正前方。虽然“鲁荣渔 55977”轮船艏向无法准确获取，但根据《1972 年国际海上避碰规则》第十四条规定，两艘机动船在相反的或接近相反的航向构成了碰撞危险。当一船对是否存在对遇局面有怀疑时，该轮应假定存在这种局面。

综上，调查组认为事故发生前两船处于对遇局面。

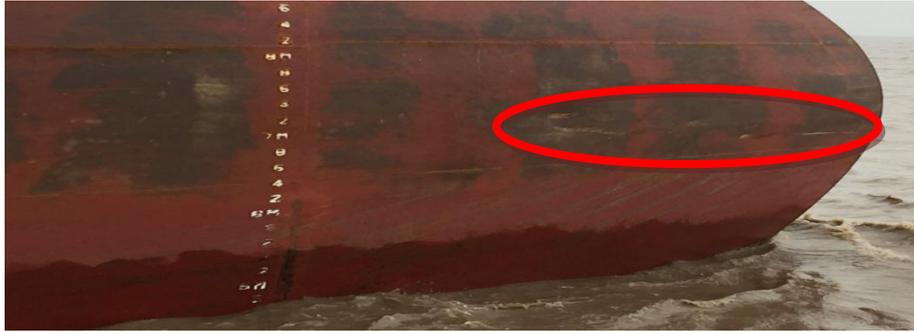
现场勘验发现“MARITIME ROSEMARY”轮球鼻首右侧 7 米吃水线附近，由前向后有长约 2 米的不规则凹陷，该轮船员未能对该痕迹作出合理解释。

现场勘验发现“MARITIME ROSEMARY”轮船球鼻首右侧有长约两米擦痕。“MARITIME ROSEMARY”轮事故报告书描述碰撞时本船航向 205° ，碰撞前“鲁荣渔 55977”轮左转。

事故导致“MARITIME ROSEMARY”轮船舶球鼻首正前方至右舷 7 米水线附近长约 2 米的不规则凹陷。

图 2：“MARITIME ROSEMARY” 轮船船擦痕
